Mission post-incendie de Vitrolles

L'expertise des aléas chute de blocs et érosion / ravinement

Cerema Méditerranée

Vitrolles / Point 4 / Pas de Bœuf

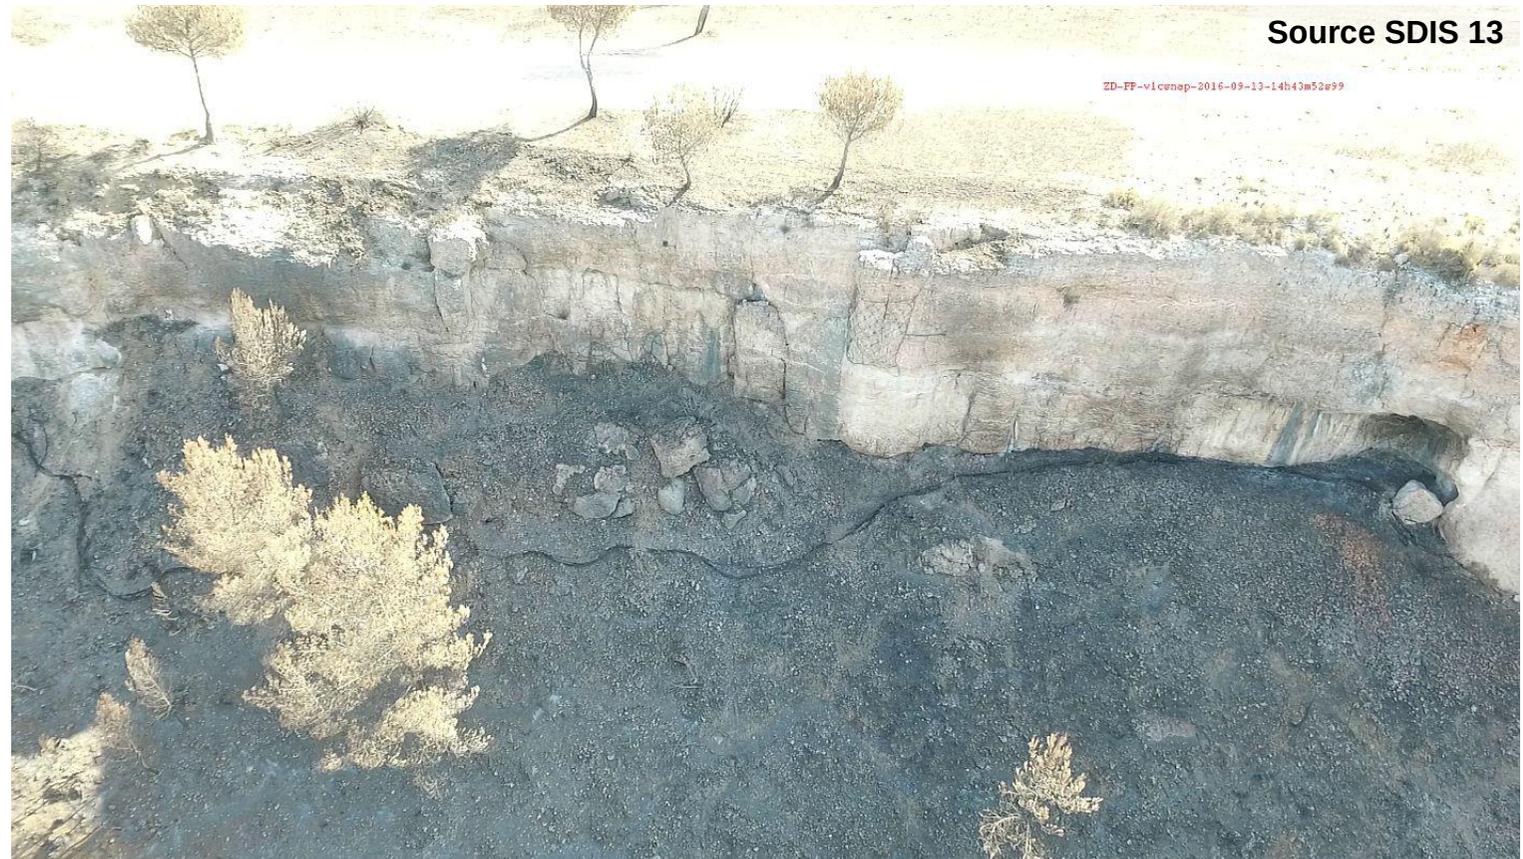
- Vol drone (SDIS 13) réalisé le 08/09/2016
 - Reconnaissance complémentaire pedestre novembre 2016
- décembre 2016 : Rapport Vitrolles (Cerema)
