Ouvrages d'art

Bulletin du Centre
des Techniques d'Ouvrages d'Art

Technique innovante : traitement des câbles de précontrainte par injection d'un inhibiteur de corrosion

au moyen d'une pompe à ultrason de puissance - Application aux viaducs à travées indépendantes à poutres précontraintes (Vipp) et à d'autres structures précontraintes

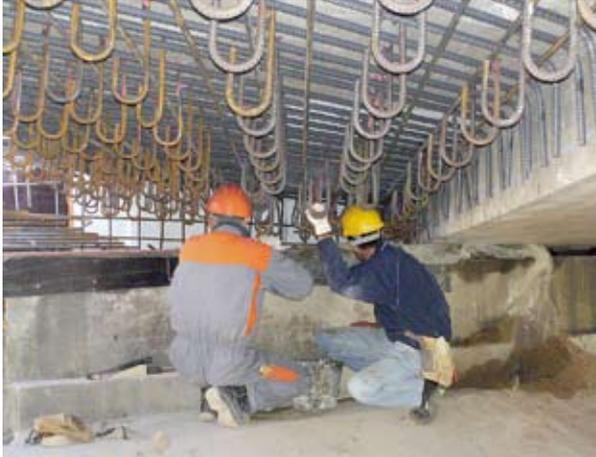
Photo 3 : les scellements en plafond de liaison de l'encorbellement négatif à l'encorbellement positif existant (Avec des zones difficiles d'accès au niveau des sommiers des culées existantes)

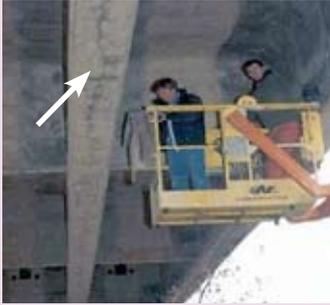
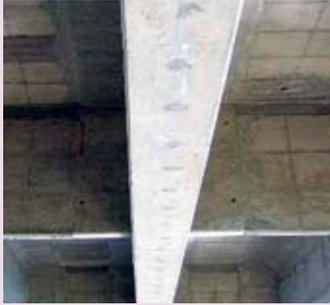
<p>Pont routier de Lultzhausen sur le lac d'Esch-sur-Sûre (Grand Duché de Luxembourg) - (Type VIPP)</p>	<p>Construction : vers 1960 Pathologie : corrosion et ruptures de fils et défauts graves d'injection Date de réparation : 1994 Travaux : traitement expérimental d'une travée de quatre poutres (1540m de câbles composés de 12 fils de 7mm)</p>

Photos 7 : exemples de structures traitées au moyen du nouveau procédé et état actuel des éléments réparés – Source : Pierre-Marie Dubois, Daniel Michaux (PMD - ATEAV Systems)

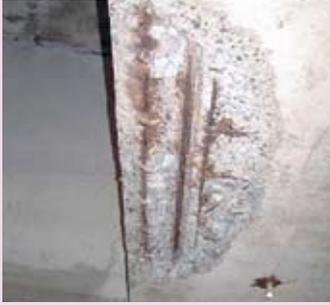
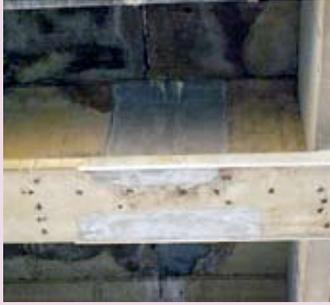
<p>Viaduc de Landelies (Autoroute de ceinture de Charleroi, Belgique) - (Type VIPP)</p>	<p>Construction : vers 1970 Pathologie : corrosion et ruptures de fils et défauts graves d'injection et fortes pollutions locales des câbles par chlorures Date de réparation : 2004 Travaux : traitement expérimental de deux poutres de 30 m de portée fortement altérées comportant 7 câbles BBRV composés de 31 fils de 7 mm</p>

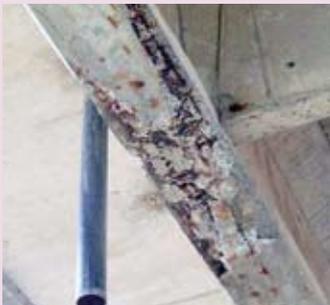
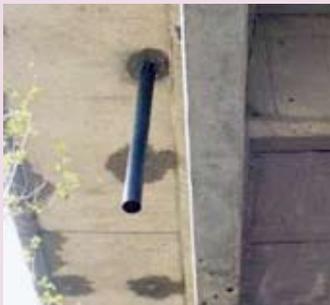
<p>Viaduc de Huccorgne (Autoroute de Wallonie, Belgique) - (Type VIPP)</p>	<p>Construction : vers 1968 Pathologie : corrosion et ruptures de fils et défauts graves d'injection et fortes pollutions locales des câbles par chlorures Date de réparation : 2005 Travaux : traitement expérimental de deux poutres de 30 m fortement altérées comportant 12 câbles composés de 12 fils de 8 mm choisis</p>

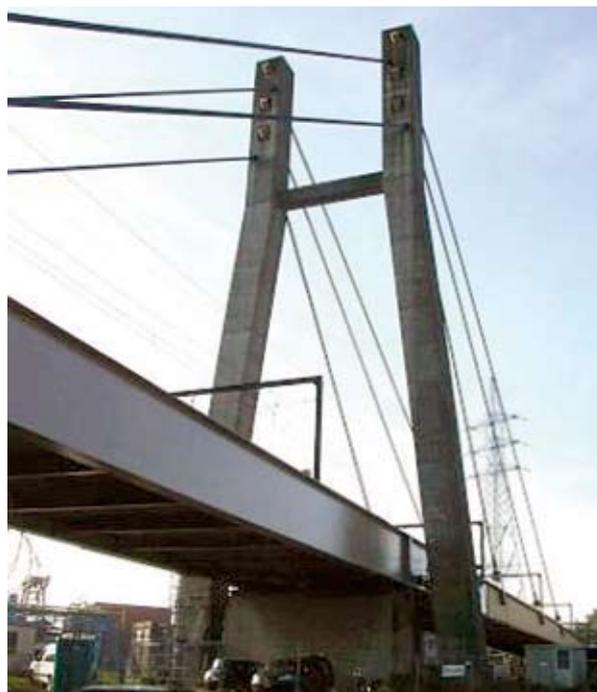
Photo 8 : pont haubané de Marchienne-au-Pont – Source : Pierre-Marie Dubois, Daniel Michaux (PMD - ATEAV Systems)

En 2007, les culots inférieurs d'ancrage du pont haubané de Marchienne au Pont (Charleroi) ont fait l'objet d'une réparation au moyen du nouveau procédé d'injection (photos 8 et 9). Ce pont a été construit il y a environ 20 ans. Le diagnostic préalable a révélé des passages d'eau au travers des culots d'ancrage ainsi que des phénomènes de corrosion restant toutefois, encore peu avancés.

- L'injection de solution inhibitrice par ultrasons au niveau de la base des culots (photo 10) ainsi que dans les gaines de protection (photo 11) ;
- L'injection d'un micro-coulis par pression, également au niveau de la base des culots et dans les gaines de protection ;
- La mise en place d'une prolongation de la gaine de protection, au-dessus de celle existante (photo 12). Cette prolongation a été remplie d'une cire pétrolière et équipée d'un bouchon en mastic afin de limiter encore les entrées d'eau.

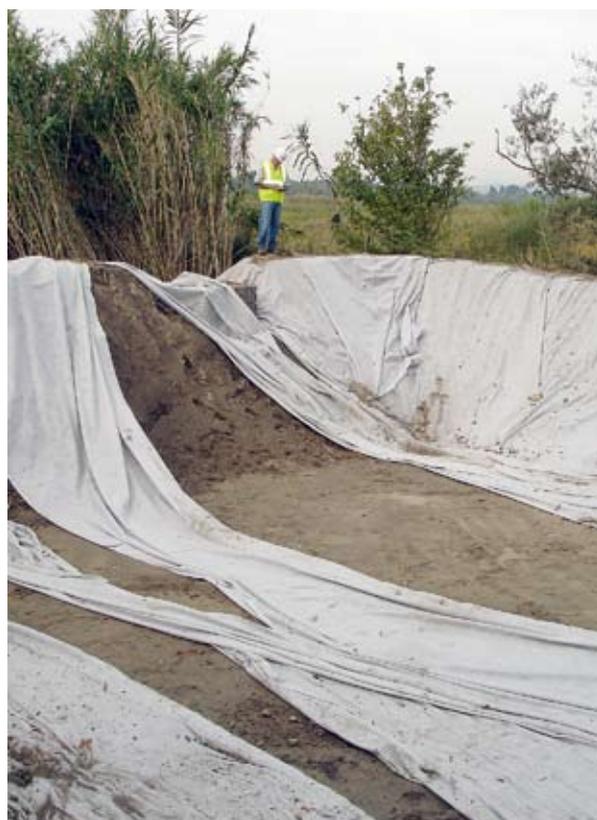
Aucun rejet d'eau direct n'est réalisé en milieu naturel : deux bassins de rétention provisoire des eaux ont été mis en œuvre en rive gauche et un en rive droite pour traiter les eaux en phase chantier. Ces bassins ont été équipés de polyane pour assurer au mieux leur étanchéité, et de filtres à paille pour limiter les rejets de MES. Ils permettent la décantation et la dépollution avant rejet régulé à 4 l/s en Durance. Le régime assez capricieux de la Durance a mené la vie dure à ces équipements provisoires (figure 6).

Figure 6 : bassin de rétention provisoire après une crue
Source : CETE Méditerranée
