*Bulletin*  
*Ouvrages d'Art*

n°72

Expertise du contreventement supérieur du caisson mixte d'un pont RATP page 4

Pont Mathilde – Diagnostic et réparation d'un tablier métallique après incendie page. 40

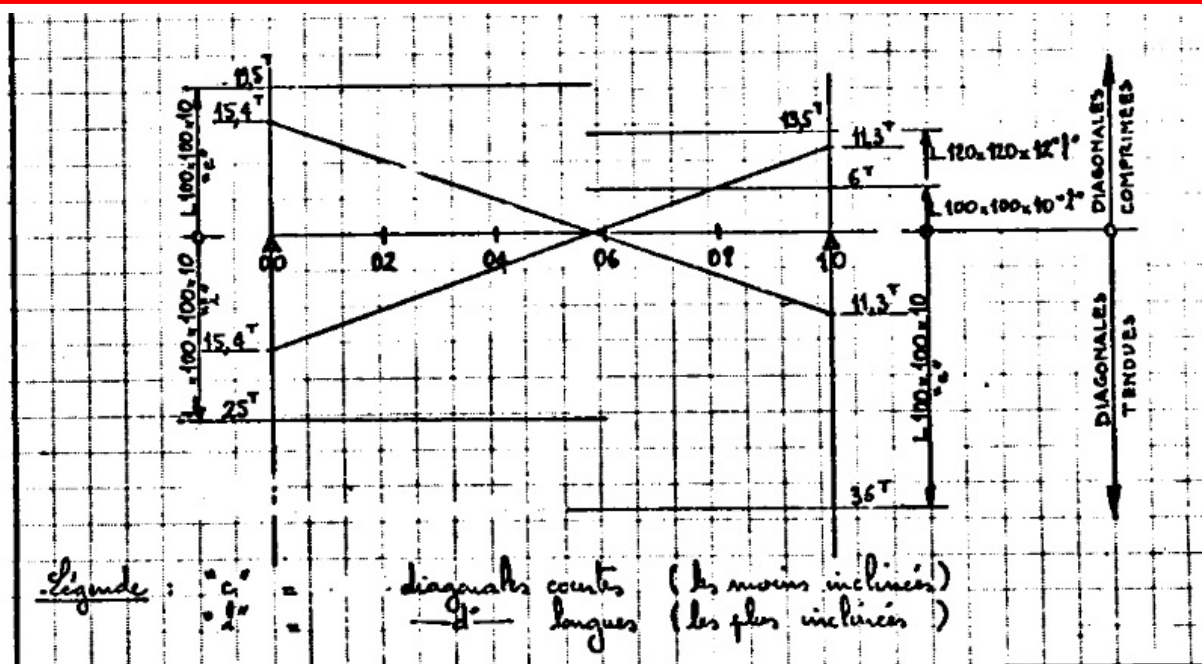
Illustration 4 : Extrait du dossier d'ouvrage - Efforts normaux dans le contreventement résultant des moments de torsion le long de l'ouvrage

L'illustration 4, extrait de la note de calcul d'origine du tablier donne l'effort dans les contreventements supérieurs de la travée centrale juste avant prise du béton. Une distinction entre éléments tendus et éléments comprimés a été réalisée.

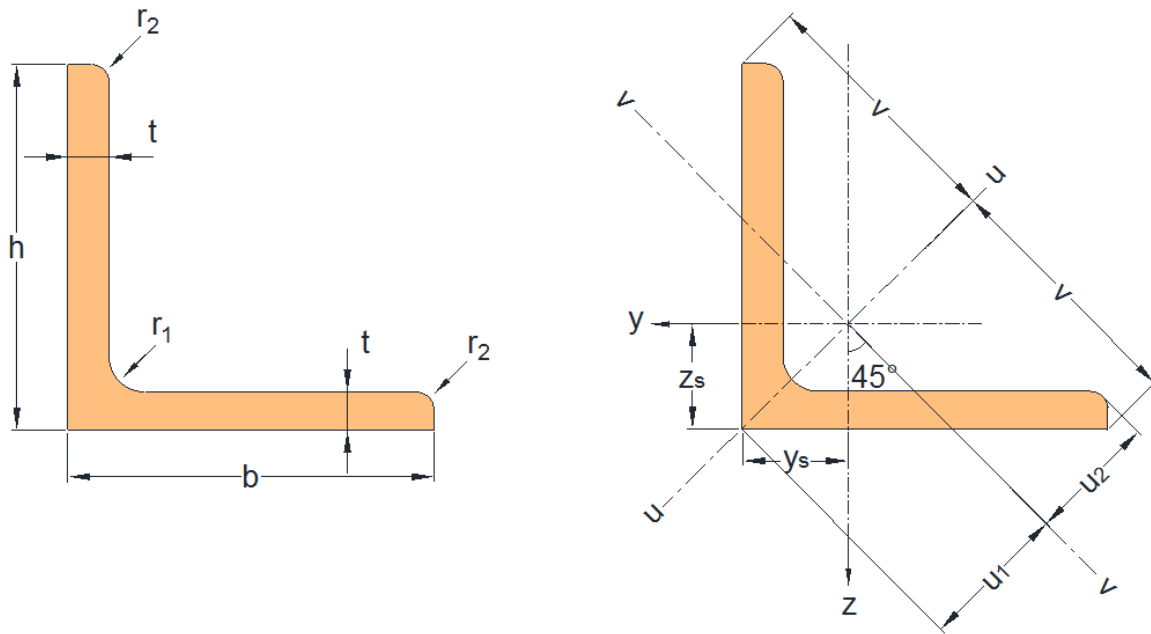
Illustration 6 : Axes principaux d'inertie des cornières

L'extrait de l'illustration 5 montre déjà une erreur dans le calcul d'origine. La contrainte critique de flambement des cornières comprimées. Les axes d'inertie considérés ne sont pas les axes principaux d'inertie.

Ainsi, l'inertie principale faible vaut 72 cm<sup>4</sup> et non 176 cm<sup>4</sup> comme considéré à l'origine. L'effort capable en compression de 6 tonnes calculé à l'origine ne vaut en fait que 2,5 tonnes montrant déjà un sous dimensionnement.

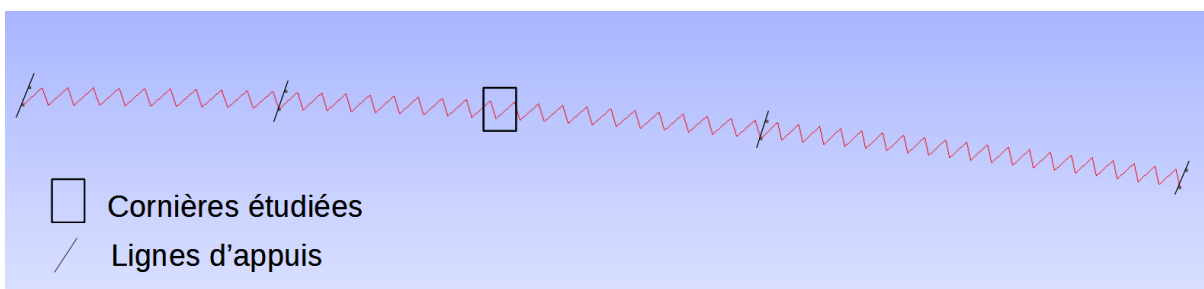
Illustration 10 : Localisation des cornières étudiées

Sous l'action du passage des RER, les cornières de contreventement sont soumises à des sollicitations cycliques. Leur rupture peut s'expliquer par phénomène de fatigue. L'étude a été menée en calculant les étendues de contrainte dans deux cornières au passage d'un RER sur l'ouvrage. Ces deux cornières, dont la rupture a été observée en octobre 2010, sont situées à mi-travée de la travée centrale.

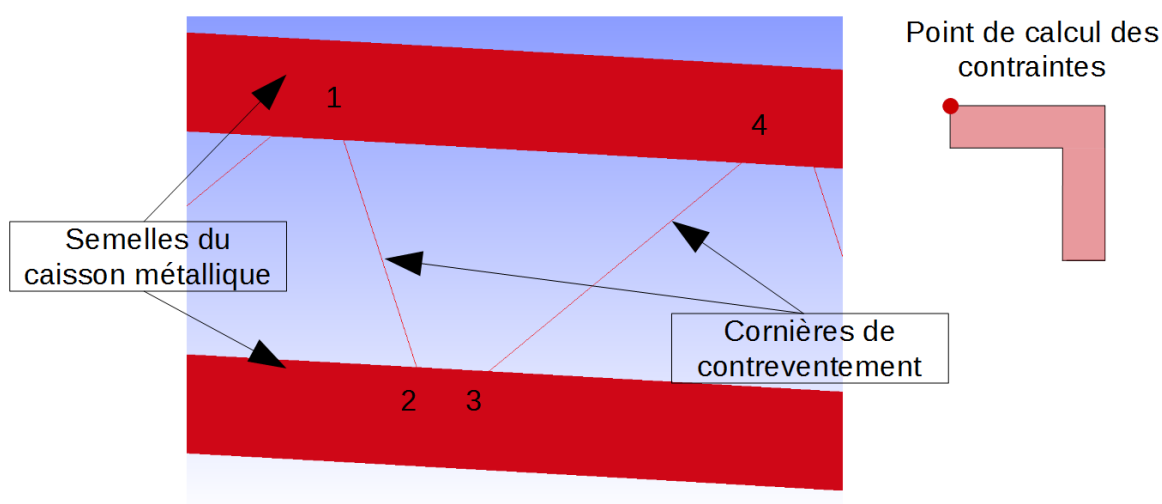
Illustration 11: Zoom sur les cornières objets de l'étude

Plusieurs cas de chargement RER, selon la description ci-dessus, ont été positionnés sur l'ouvrage. L'avant du RER a été placé le long de l'ouvrage de l'abscisse  $x=5$  m à l'abscisse  $x=390$  m par pas de 5 m (l'origine des abscisses se situe au niveau de la culée côté Paris). Pour chaque cas de chargement, les efforts dans les deux cornières considérées ont été relevés puis les contraintes aux points d'amorce des fissures à la jonction cornière/semelle (points 1 à 4 de l'illustration 11) ont été calculées.

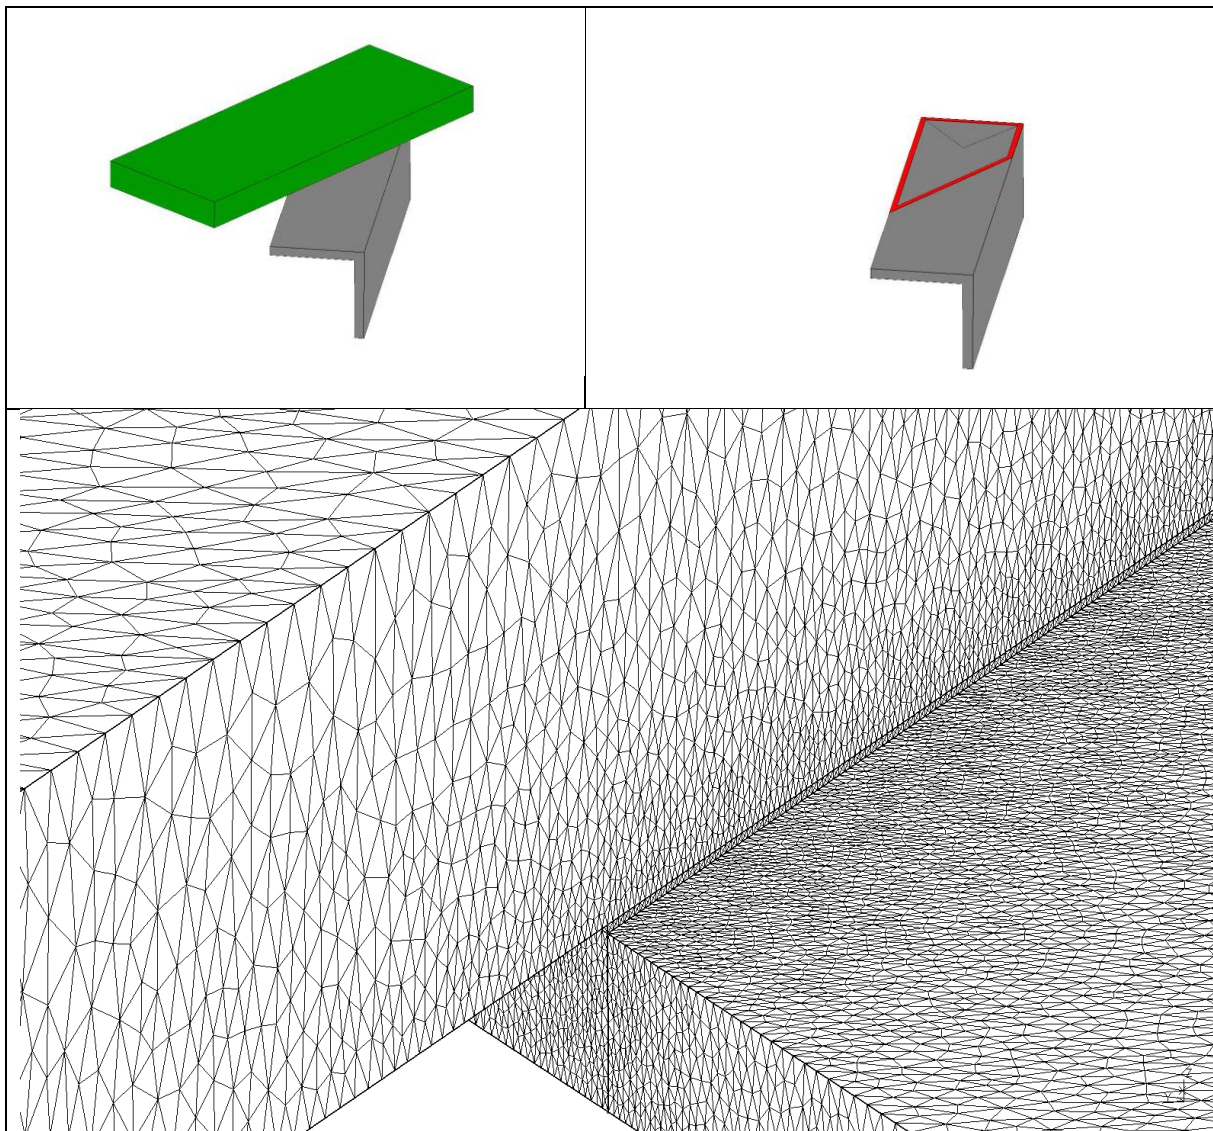
Illustration 15 : Vue générale du modèle (en haut, à gauche), détail de la liaison des deux pièces (en haut, à droite) et détail du maillage dans l'angle aigu à l'intersection des deux pièces (en bas)

- À l'extrémité de la cornière, à proximité de l'aile verticale : celle-ci n'est pas susceptible d'entraîner la fissuration de la cornière ;
- Dans l'angle aigu de la liaison : ce résultat correspond au phénomène identifié sur l'ouvrage puisque c'est le lieu d'initiation des fissures observées.

Même si la précision du résultat obtenu est très sensible aux paramètres ci-dessus, le modèle met en évidence une concentration de contrainte conséquente, favorisant d'autant plus la rupture par fatigue. À titre indicatif, au niveau du point 1, pour la catégorie de détail de 45 MPa, on atteint un endommagement de 100 % pour un facteur de concentration de contrainte de seulement 1.8.

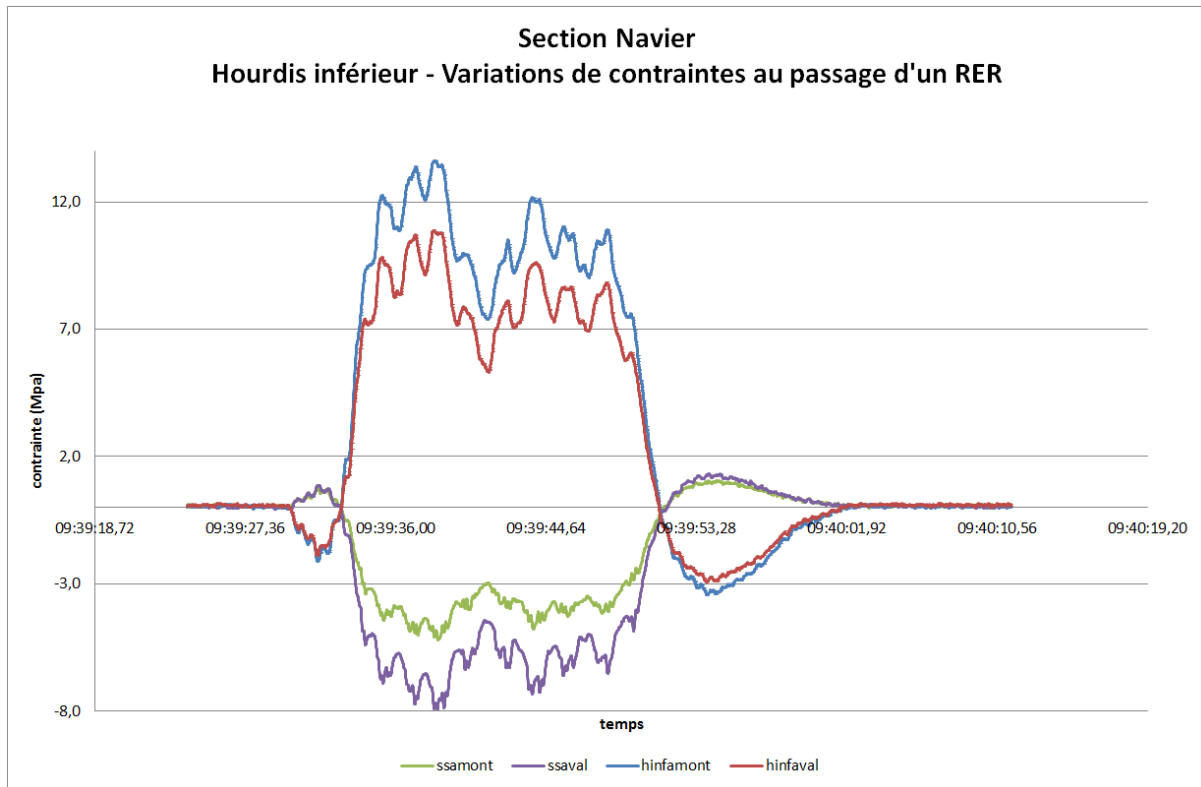
**Illustration 17 : Navier d'une section à mi-travée**

On note tout d'abord que les contraintes dans les 2 semelles supérieures et dans le fond de caisson ne sont pas uniformes. Cette non uniformité (de l'ordre de 20 % d'écart entre le côté aval et amont) provient de :

- la dissymétrie du caisson (qui ne comporte qu'un seul encorbellement béton),
- la courbure de l'ouvrage créant de la distorsion dans le caisson,
- du freinage du RER,
- du biais de l'ouvrage créant des effets parasites,
- de la difficulté d'instrumenter une section de tablier perpendiculaire à la courbure.

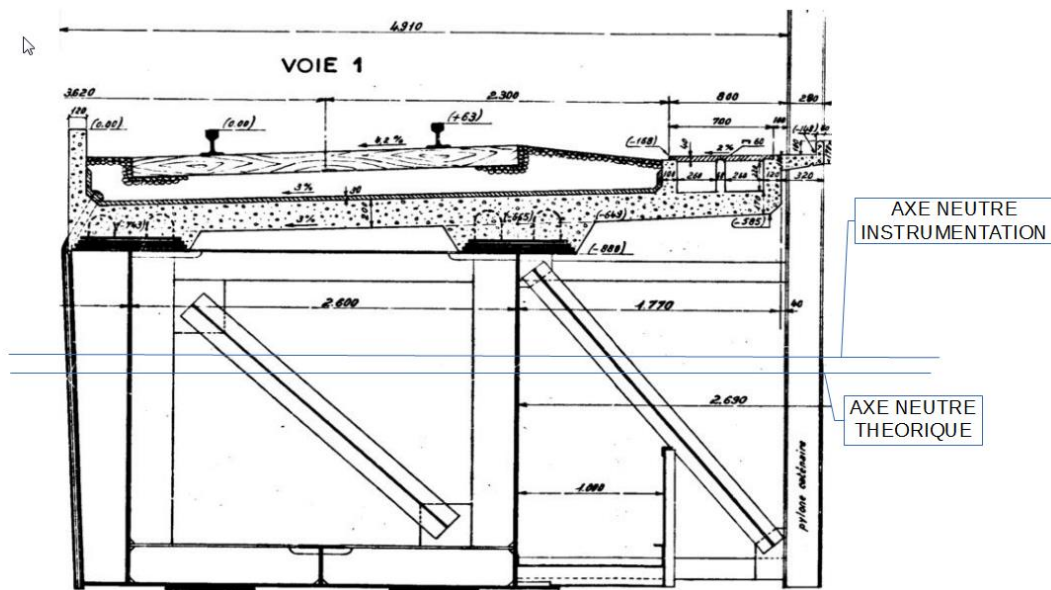
Illustration 18 : Comparaison de l'axe neutre instrumenté et de l'axe neutre théorique de la section mixte

L'instrumentation montre que 67% du caisson est tendue contre 65 % en théorie. Ainsi, les axes neutres théorique et instrumenté concordent ce qui permet de supposer une connexion parfaite entre le béton et le métal sans constater de détérioration de cette dernière.

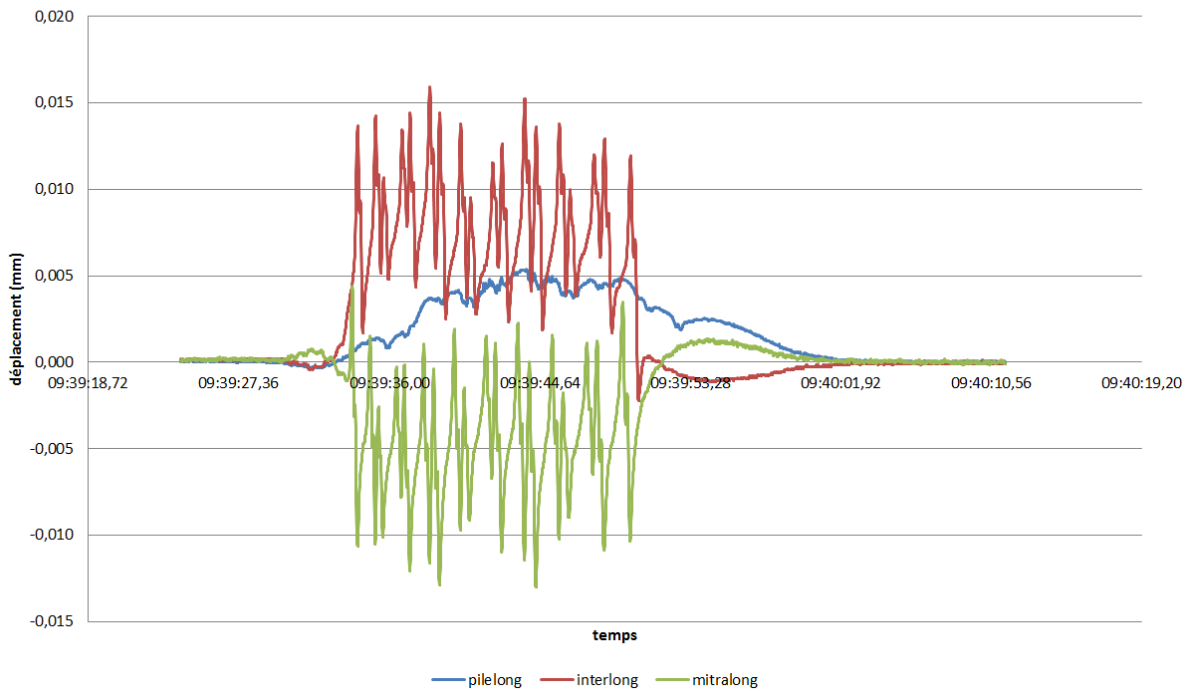
Illustration 20 : Déplacements du hourdis par rapport à l'acier dans les 3 sections instrumentées

L'illustration 20 met en évidence de très forts effets dynamiques. En prenant les valeurs extrêmes des 2 capteurs à mi-travée (mitralong et interlong sur le graphique) on note un déplacement de  $0,016 + 0,012 = 0,028$  mm sur 5 m, soit un glissement moyen de  $5,6 \mu\text{m/m}$ .

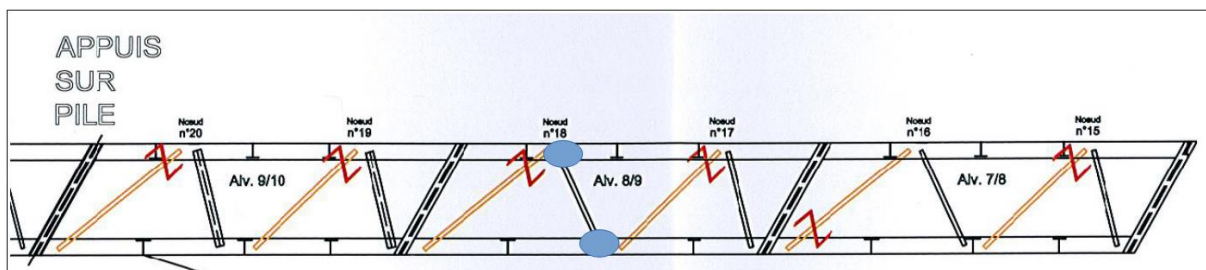
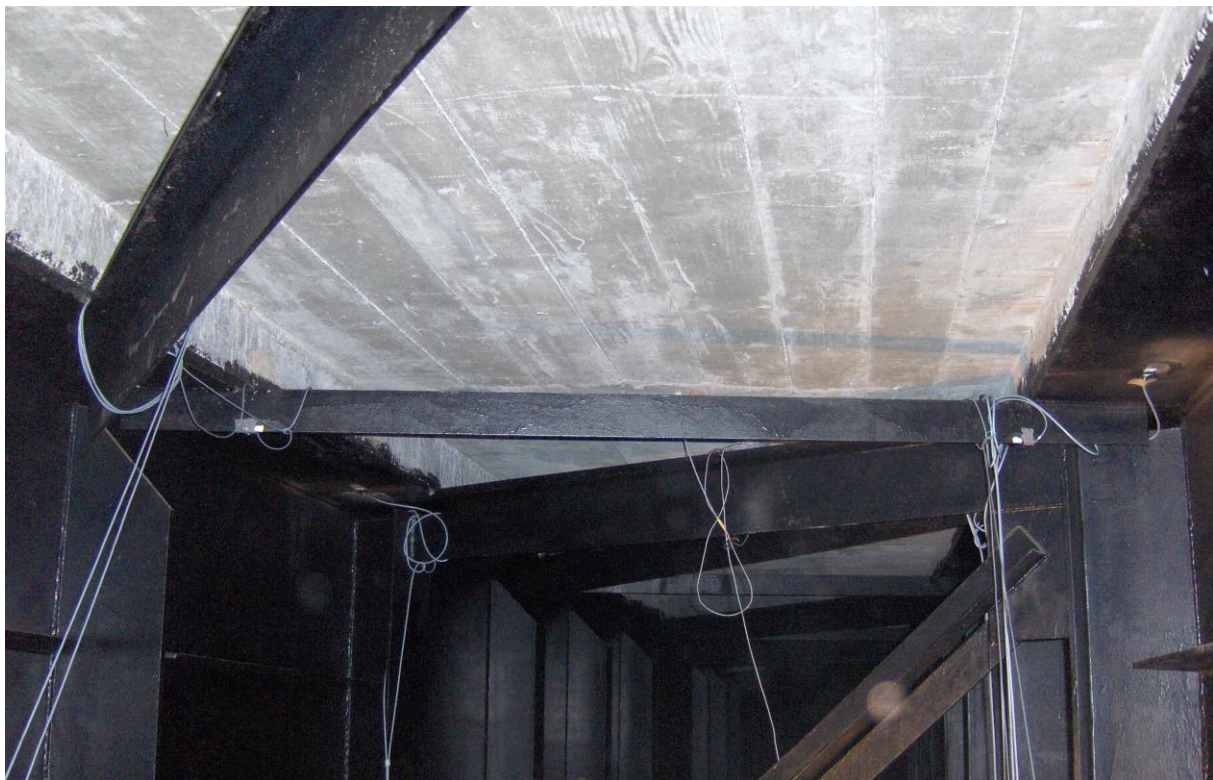
Illustration 21 : Cornière instrumentée

Afin d'évaluer les effets dynamiques sur les cornières, nous avons décidé d'en instrumenter une en ces deux abouts. Sur chaque about, 2 jauges de déformation sont posées (en fibre inférieure et en fibre supérieure). Malheureusement, l'ensemble des cornières longues (L100) sont déjà fissurées et nous avons dû en instrumenter une courte.

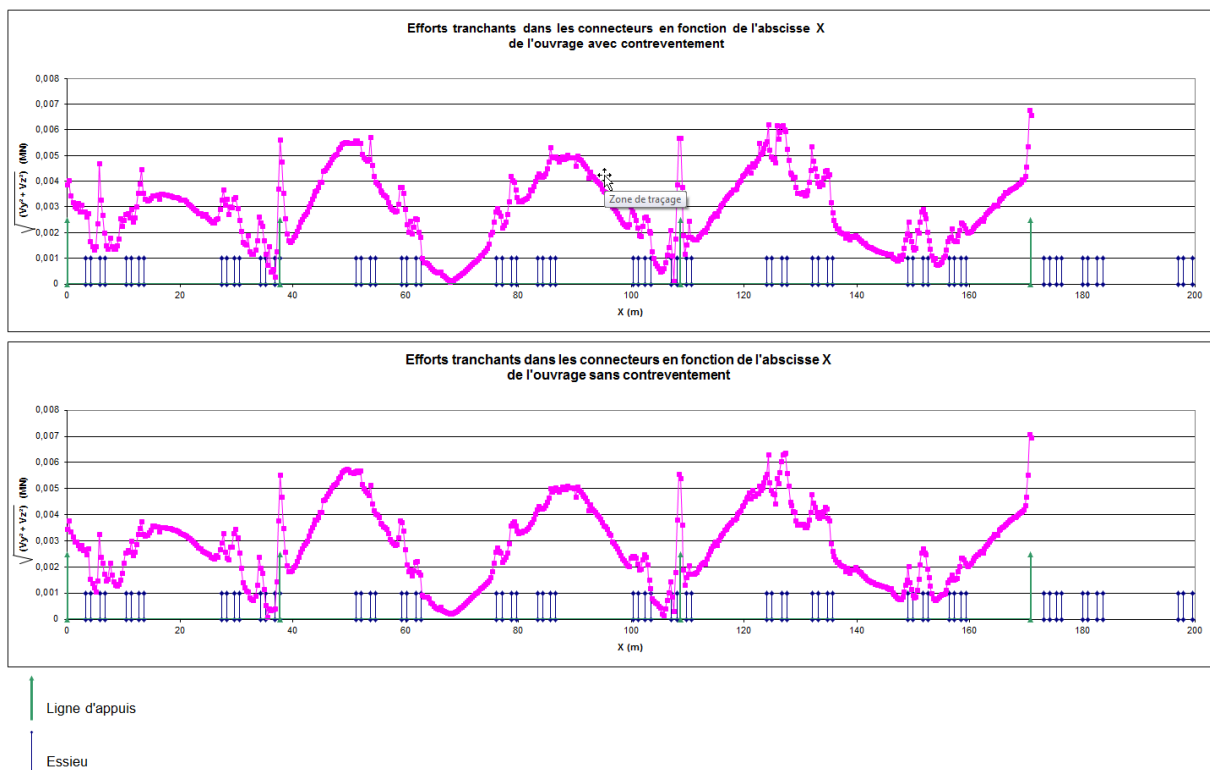
Illustration 24 : Comparaison de l'effort horizontal transmis par une rangée de connecteurs, avec et sans contreventement, pour un chargement RER donné

Hormis quelques effets locaux au droit des essieux, on constate que les graphiques avec et sans contreventement sont extrêmement similaires. L'absence de contreventement ne semble pas modifier le comportement de la structure sous trafic.

En fonctionnement mixte, le contreventement métallique supérieur est normalement négligé ; il est d'ailleurs généralement retiré. Dans le cas de l'ouvrage de Chatou, il a été vu que des efforts continuaient de transiter dans les cornières de contreventement malgré la présence de la dalle. Il convient par conséquent d'évaluer le comportement de l'ouvrage en cas d'absence totale de contreventement métallique. Si les résultats sont satisfaisants, ce dernier pourra être retiré.

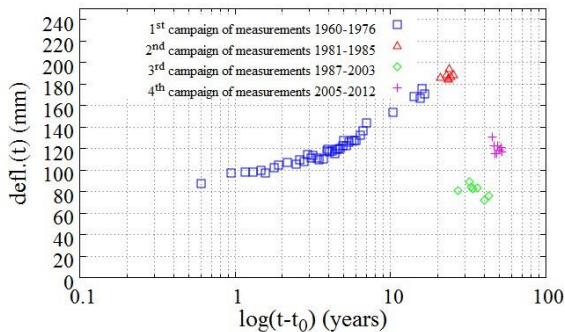
Figure 4 Mesures de flèche sur la travée "f" pour les quatre périodes de mesure

- celle des conditions environnementales qui sont, pour la plupart, méconnues;
- celle de la continuité des mesures car, suite aux changements d'exploitant en 1987 et 2005, la hauteur du repère de référence pour le nivellement des piles a été perdue (Figure 4) d'où une perte de continuité des mesures.

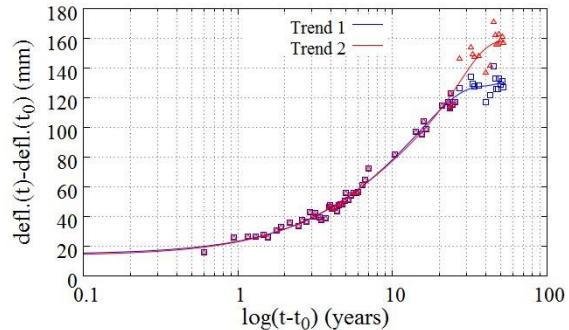
Figure 5 Evolution de la flèche depuis l'origine des mesures avec deux ajustements possibles

Afin de prendre en compte cette perte d'information, deux tendances plausibles sont alors imaginées : une stagnante à partir de 1987 et une seconde continuellement croissante (Figure 5) : la variation de flèche est représentée entre la date  $t$  actuelle et la date  $t_0$  correspondant à la date de mise en service de l'ouvrage (14 mai 1960).

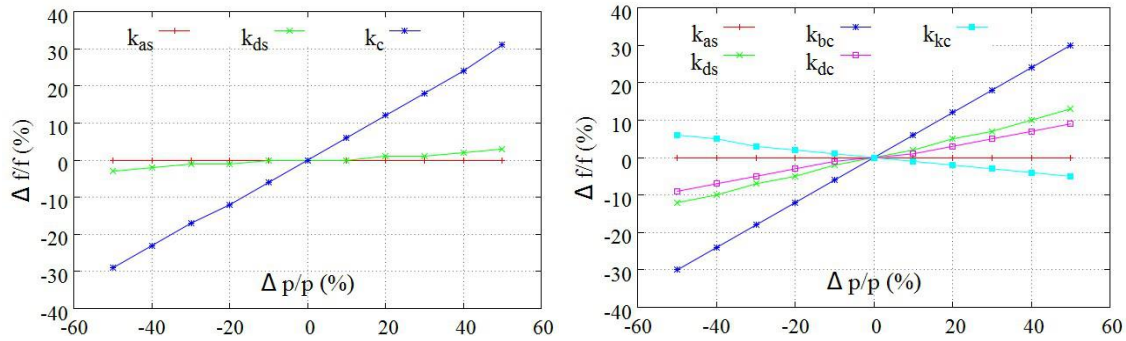
Figure 8 Sensibilité de la flèche en fonction de la variation relative de chaque coefficient pondérateur pour l'EN1992-1-1 (gauche) et pour l'EN1992-2 (droite)

Afin de connaître les phénomènes majeurs à l'origine des déformations différées du béton, l'influence de chaque coefficient indépendamment les uns des autres est représentée sur la Figure 8 (figure gauche pour l'EN1992-1-1 et droite pour l'EN1992-2). La variation de flèche est alors comparée à la flèche obtenue lorsque l'ensemble des coefficients pondérateurs sont égaux à 1 (flèche de référence).

L'analyse montre que, pour les deux normes, les paramètres les plus importants sont ceux relatifs au fluage propre.

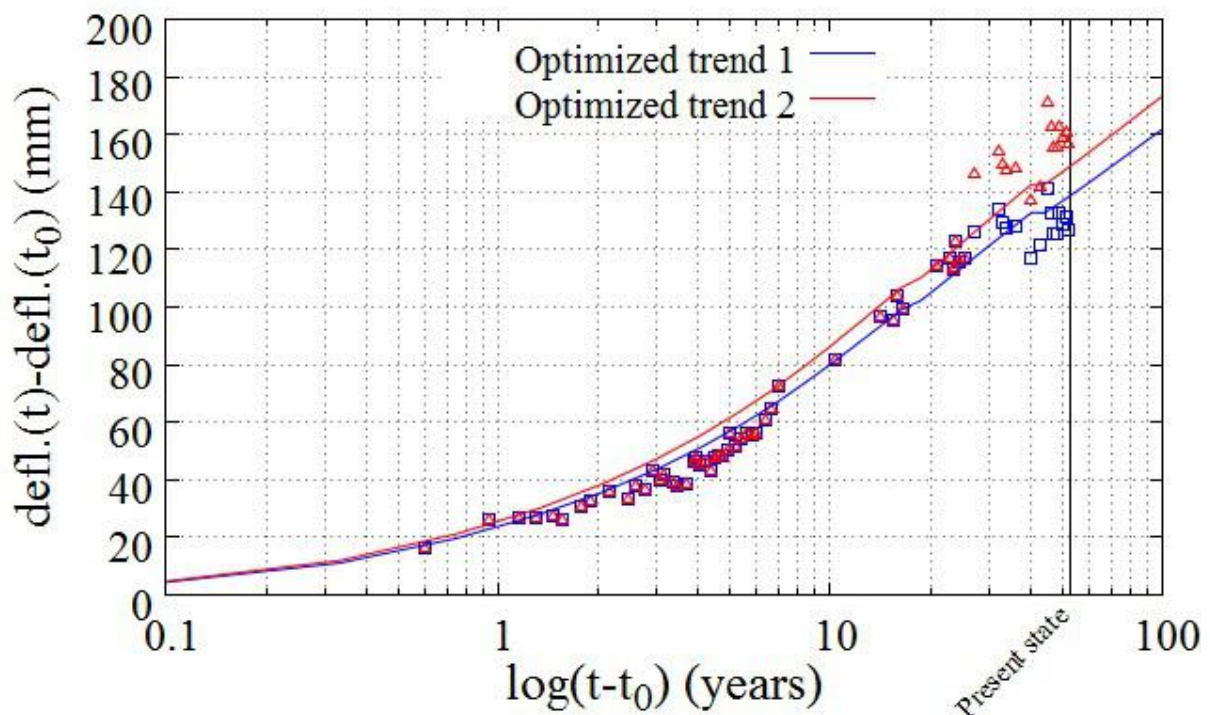
Figure 9 Prédictions de la flèche obtenu après optimisation pour les prochaines 50 années

La Figure 9 représente la comparaison entre les mesures in-situ de flèche et les flèches calculées suite à ce processus d'optimisation. Il est alors possible de représenter de manière correcte, sur ce laps de temps, les déformations mesurées.

De manière contre-intuitive et contrairement à la tendance 1 bâtie précédemment, après optimisation, la courbe 1 ne semble pas stagner. En effet, le ralentissement de flèche escompté et prévu par la fonction de complaisance du béton et présentant un comportement asymptotique (Équation 2) n'est pas visible du fait de l'interaction entre les aciers de précontrainte et le béton. En effet, la relaxation des aciers, telle qu'elle est inscrite dans l'EN1992-2 est de forme hyperbolique (Équation 1) et ne prévoit donc pas de comportement asymptotique.

- Plusieurs ponts souffrant du même type de pathologie que le pont de Savines sont présentés dans (Bažant Z. P. et al., 2011). L'article dévoile que les flèches de ces ponts évoluent de manière logarithmique avec le temps durant plusieurs décennies. En ce qui concerne notre étude, le graphique de la Figure 9 suggère que la déformation du pont de Savines suit la tendance 2. C'est en partie la raison pour laquelle le ModelCode 2010 (*fib Bulletin 65, 2012*) propose que la fonction de complaisance du béton suive une loi non asymptotique. Malgré tout, bien que la fonction de complaisance de l'EN1992-2 tende vers une asymptote horizontale, l'évolution de la flèche semble de forme logarithmique (Figure 9) du fait de la présence des câbles de précontrainte dont la relaxation demeure croissante.

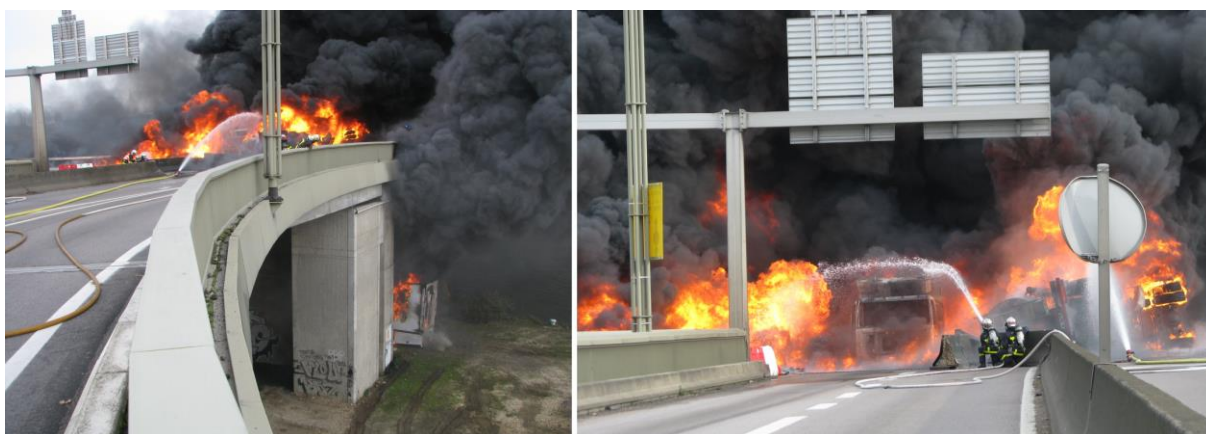
Figure 3 : Incendie – Source : Département de Seine-Maritime

Le 29 octobre 2012, un camion-citerne en provenance d'une bretelle à l'extrémité sud du pont se couche en traversant la DBA centrale, percute un véhicule circulant sur la voie opposée. L'hydrocarbure qu'il transporte s'enflamme, se répand sur toute la largeur du tablier puis se déverse, par le joint de chaussée et les gargouilles, sous l'ouvrage enflammant ainsi les camions de forains stationnés sous l'ouvrage pendant la durée de la foire Saint-Romain. L'ouvrage est ainsi soumis à deux foyers d'un incendie violent. Les pompiers sont intervenus rapidement. L'incendie n'a fait aucune victime.

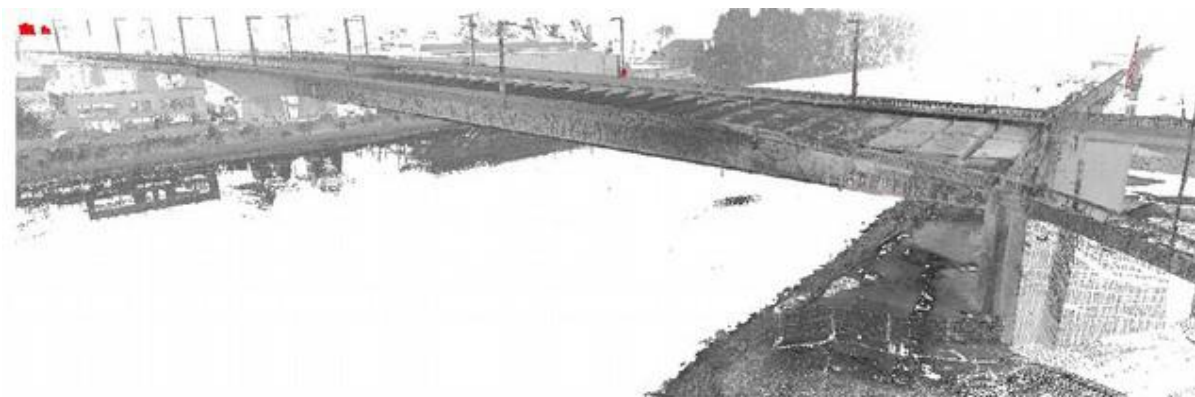
Figure 6 : Nuage de point du relevé lasergramétrique - Source : SITES

Pour quantifier ces déformations en intensité et étendue, le tablier a fait l'objet d'un relevé lasergramétrique par l'entreprise SITES. Cette méthode a permis la mesure de coordonnées

de plusieurs centaines de millions de points avec une précision de 3 à 5 millimètres. Il ressort une flèche de 21 cm de la poutre aval et une déformation de l'âme de  $-18$  à  $+28$  cm par rapport à un plan vertical moyen. La déformation du platelage sur une trentaine de mètres en forme d'ondulations a une amplitude de plus de 30 cm.

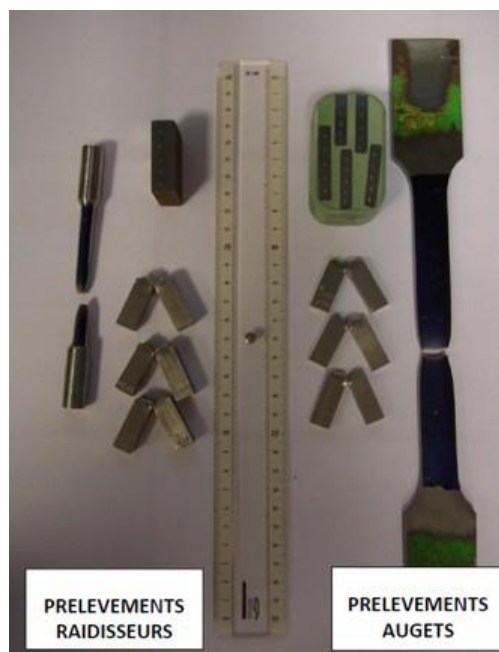
Figure 8 : Jeu d'éprouvettes par type de prélèvement - Source : LHEM

Les prélèvements à fin d'essais mécaniques ont été réalisés sur des éléments secondaires (raidisseurs) ou très redondants (augets) afin de ne pas affaiblir la stabilité des poutres principales. Les essais Charpy sont particulièrement appropriés pour évaluer la fragilisation de l'acier suite à sa trempe. Ces échantillons ont également fait l'objet d'essais de traction, de mesure de dureté, d'analyse chimique et d'examen de la microstructure.

Les valeurs de résilience à  $-20^{\circ}\text{C}$  sont satisfaisantes (de 95 à  $159\text{ J/cm}^2$ ). Les résultats sont homogènes entre la partie saine et la partie incendiée et toutes les valeurs sont supérieures à la valeur de référence de  $50\text{ J/cm}^2$ .

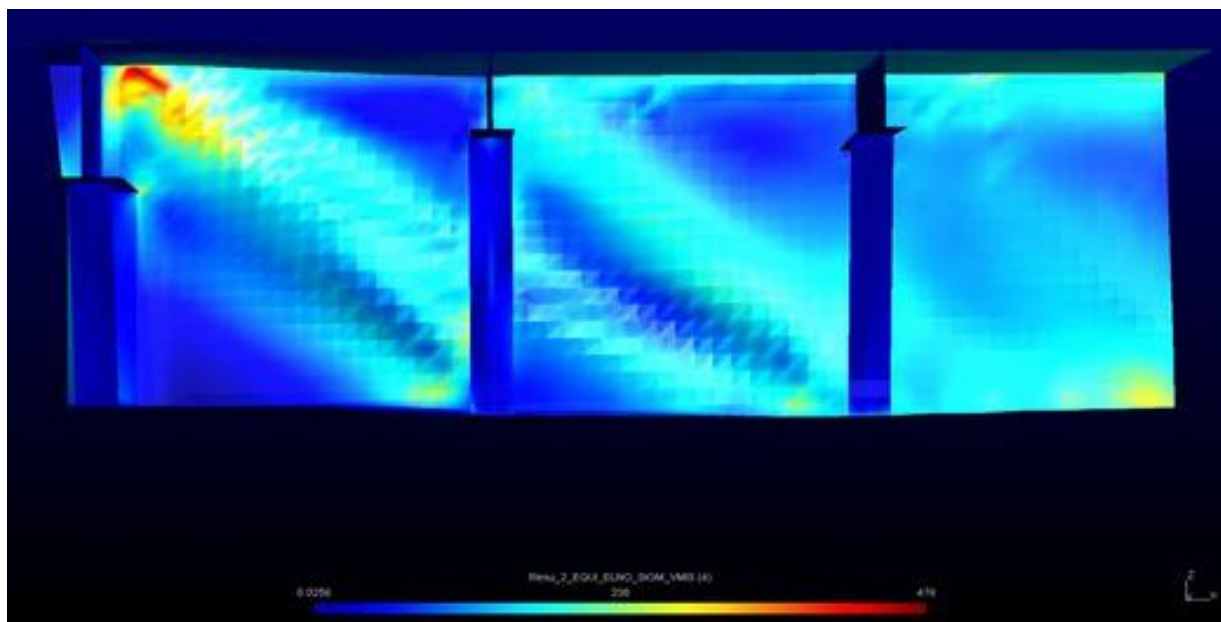
Figure 10 : Résultat du calcul élastique au second ordre - Source : Cerema

Le Cerema Infrastructures de transport et matériaux a réalisé un modèle mécanique aux éléments finis tenant compte des effets du second ordre de l'about de la poutre aval à partir des relevés réalisés par SITES. Un premier calcul élastique a permis de démontrer la bonne tenue de l'ouvrage sous son poids propre pondéré par 1,35 et un effort horizontal de 300 tonnes (pour prendre en compte les incertitudes sur le fonctionnement des appareils d'appui) en vue de la réouverture de la circulation fluviale. Un second calcul, à titre indicatif, avec comportement élasto-plastique du matériau a permis de démontrer que la structure restait stable jusqu'à deux fois son poids propre. Cette réserve de sécurité permet à un engin d'accéder au platelage pour des travaux de remise en état.

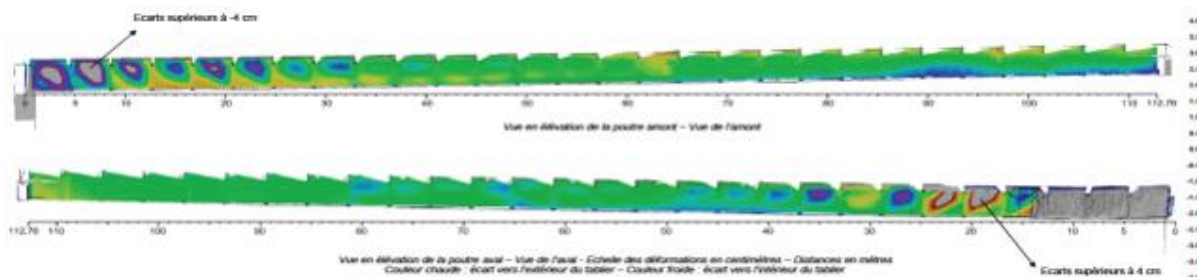
Figure 13 : Relevé lasergramétrique des poutres - Source : SITES

L'acier ne présentant pas d'altération, le périmètre des réparations a été déterminé sur la base des déformations de la structure à partir des relevés lasergramétriques des deux travées métalliques ainsi que de la norme NF EN 1090-2 « Exécution des structures en acier ». Pour la poutre aval, le relevé effectué sur la travée métallique jumelle faisait apparaître des déformations limitées à 20 mm par rapport à un plan vertical moyen. La norme définit une tolérance de 26,7 mm ( $b/150$ ) pour l'âme des poutres principales. C'est cette dernière valeur qui a été retenue. Le relevé de la travée métallique incendiée mettait en évidence des déformations supérieures à 26,7 mm sur une longueur d'environ 40 mètres. À noter que la précision des mesures à +/- 5 mm n'affecte pas ce périmètre.
