Bulletin
Ouvrages d'Art

n°73

Viaduc Pasteur : Expertise et projet de réparation d'un ouvrage en béton précontraint pour une durée de vie de 20 ans

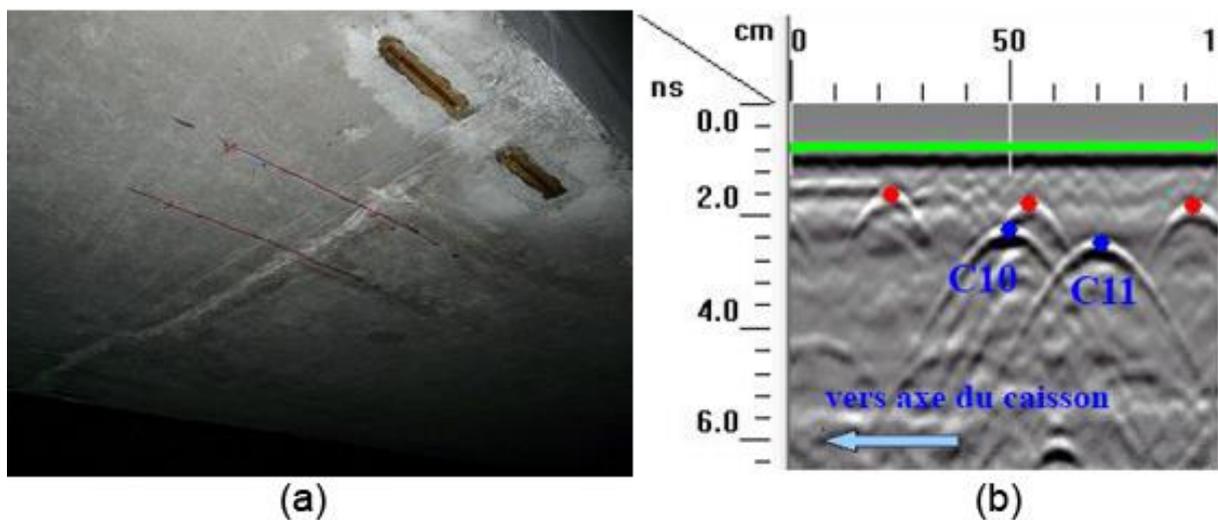
Suite à ces investigations, la profondeur des câbles par rapport au parement varie de 6,1 à 9,6 cm au droit des fissures transversales étudiées.

Figure 7. (a) Localisation des câbles C10 et C11 du caisson Est – tablier Ouest. (b) Exemple de profil RADAR sur caisson Est – Tablier Ouest ; Localisation des armatures passives longitudinales en rouge et des câbles de précontrainte C10 et C11 en bleu. Le parement extérieur de l'ouvrage est en vert.

Les enrobages constatés des câbles étaient supérieurs de 1 à 2 cm à ceux estimés par la méthode radar. Les différences sont dues principalement à l'hypothèse sécuritaire de la vitesse de propagation des ondes radar.

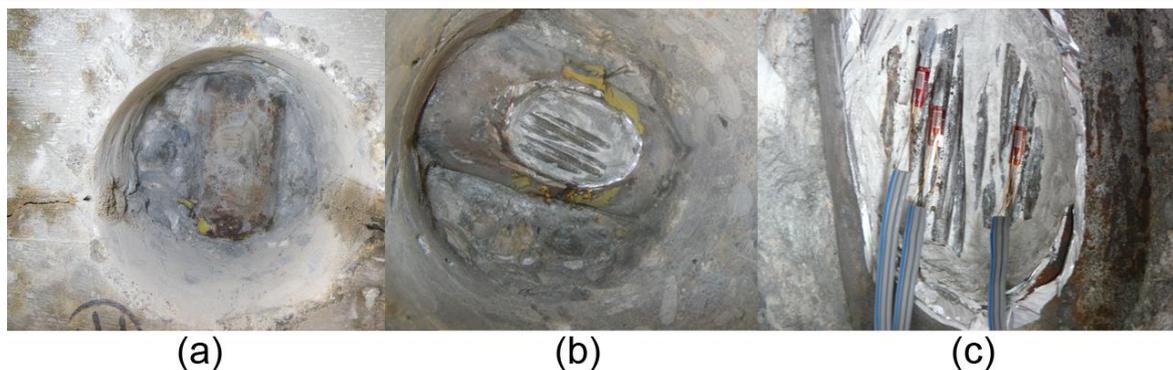
- 2 câbles par section sont instrumentés chacun par 3 jauges de déformations (jauge précâblée de type FLA-3-11-3LT de TML) collées directement sur les torons (Figure 7). Après ouverture des fenêtres d'accès, pour chaque câble 2 torons ont été accessibles : 2 jauges ont été collées sur 2 fils d'un toron et la 3ème jauge sur le deuxième toron (jauges J1 à J6 sur les câbles repérés C10 sous voie lente, jauges J7 à J12 sur les câbles repérés C11 sous voie rapide),
- 4 capteurs de déplacement de course +/- 2,5 mm ont été mis en place sur le béton à cheval sur la fissure (2 en hourdis inférieur extérieur, 1 par âme extérieur).

Figure 7. (a) Début de l'ouverture de la fenêtre jusqu'au conduit de précontrainte. (b) Ouverture du conduit de précontrainte et dégagement des câbles. (c) Collage des jauges de déformation sur 3 fils de précontrainte

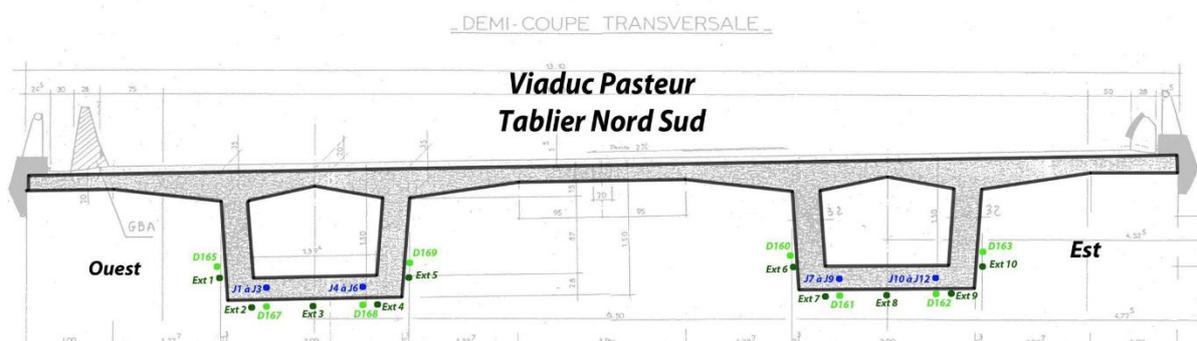
Le programme suivant a été mis en œuvre pour chaque section fissurée (Figure 9) :

Figure 9. Implantation des capteurs : jauges de déformation (en bleu) et capteurs de déplacement (en vert clair)

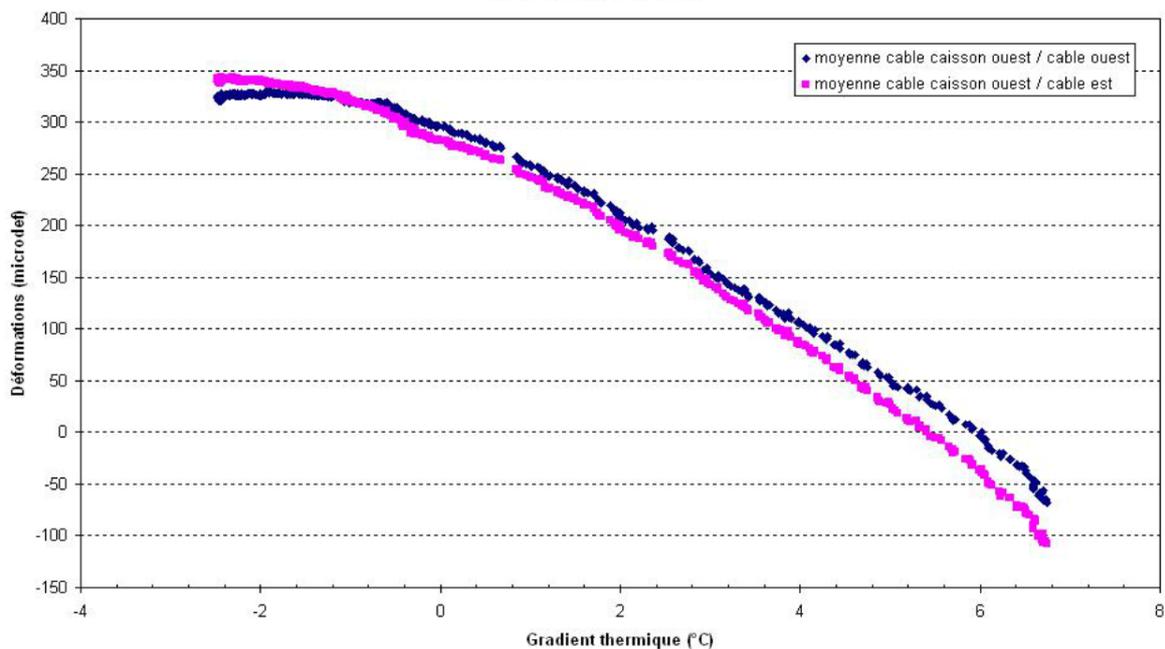
Une relation entre les déformations dans les câbles et la variation du gradient thermique a pu être établie (Figure 12). On peut observer 3 zones : inférieure à -1°C (stable), entre -1°C et 5°C (linéaire) puis supérieure à 5°C (exponentielle). Sur la période de mesure de entre mai 2013 et janvier 2014, les valeurs du gradient thermique sont restées comprises entre -2°C et $+7^{\circ}\text{C}$ environ.

Figure 12. Déformations moyennes des câbles en fonction du gradient thermique

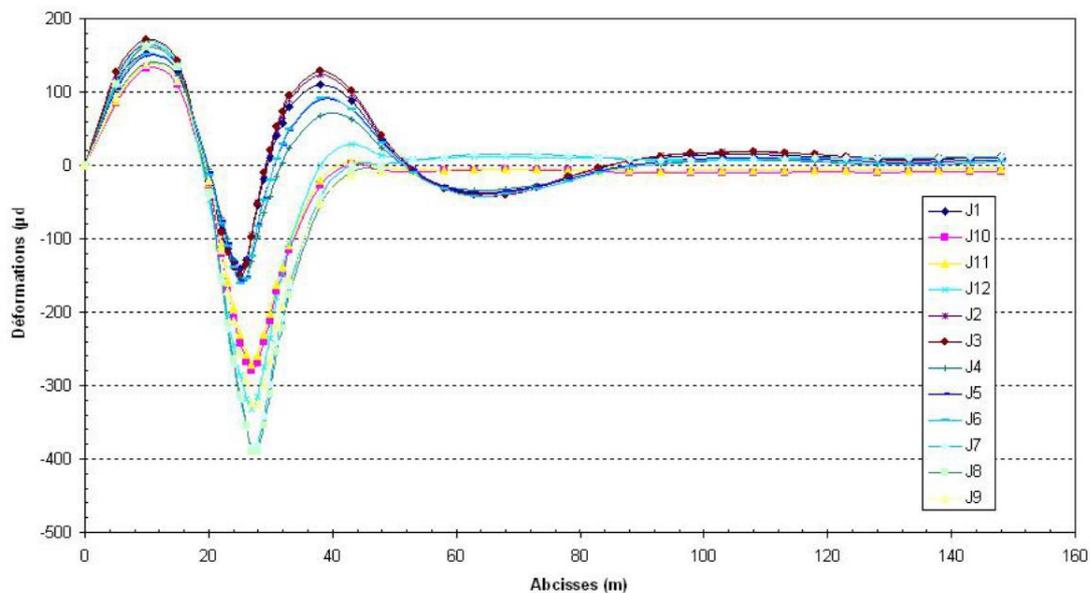
Les Figures 13 et 14 présentent les résultats des lignes d'influence. Les différents points de mesures statiques ont été positionnés tous les 5 m sur l'ensemble de l'ouvrage excepté sur les 10 mètres de part et d'autre des fissures instrumentées où le pas a été réduit à 1 mètre. L'abscisse 0 correspond au joint de chaussée sur la culée Nord C5 du tablier Ouest. Les trois camions sont alignés et avancent de front, chacun centré sur une voie.

Figure 13. Ligne d'influence statique sous chargement d'un convoi de 3 camions – Mesures des variations de tensions des fils des câbles

Câbles	Microdéformations du câble ($\mu\text{m/m}$)	Contraintes dans le câble (MPa)	Ouvertures fissures (mm)
Caisson Ouest Câble Ouest	308	59	0,10
Caisson Ouest Câble Est	304	58	0,09
Caisson Est Câble Ouest	520	99	0,18
Caisson Est Câble Est	441	84	0,15

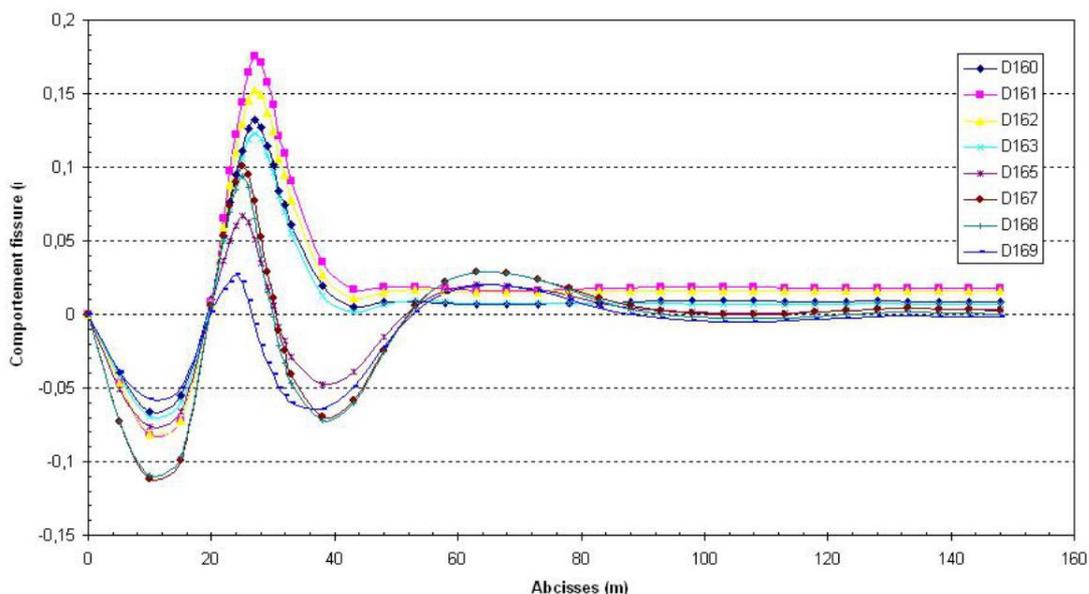
Figure 14. Ligne d'influence statique sous chargement d'un convoi de 3 camions – Mesures des ouvertures de fissures

À partir de ces mesures, il est possible d'établir une loi de corrélation entre les ouvertures de fissures du béton en surface et les contraintes dans les câbles (Tableau 2). On obtient environ une surtension de 1 MPa du câble pour une ouverture de fissure de 3 μm .

On constate qu'à ouverture de fissure égale, la contrainte dans les câbles est plus importante sur le caisson Est que sur le caisson Ouest. Les différences de comportement entre les câbles du caisson Est et Ouest peuvent s'expliquer par une dégradation d'interface câble de précontrainte / béton plus forte sur le caisson Ouest (voie lente) que sur le caisson Est (entre voie médiane et voie rapide) en raison de la présence du trafic poids lourd sur la voie lente.

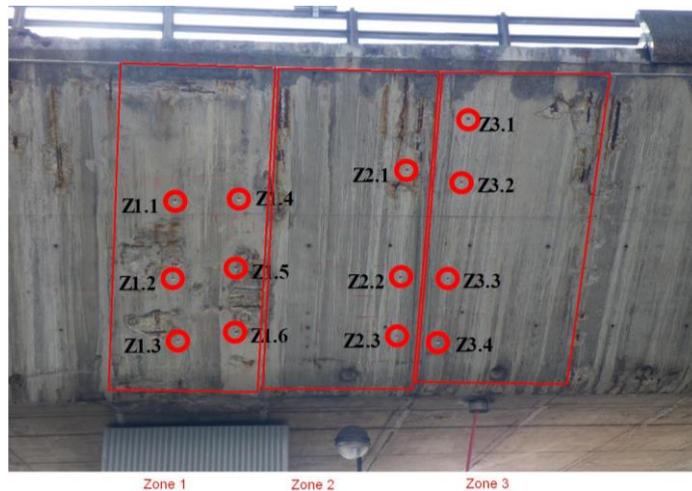
Le viaduc de Saint-Cloud a fait l'objet de nombreuses mesures de teneur en ions chlorure. A titre d'illustration, la localisation des prélèvements de béton sur la pile P2 (Figure 5) et les résultats des teneurs en ions chlorure libres (% massique en ions chlorure par rapport au béton en fonction de la profondeur d'enrobage ([1]) sont présentés sur la Figure 6.

Figure 5 : Localisation des prélèvements sur les voussoirs sur la pile P2 et les voussoirs adjacents pour la détermination des teneurs en ions chlorure.

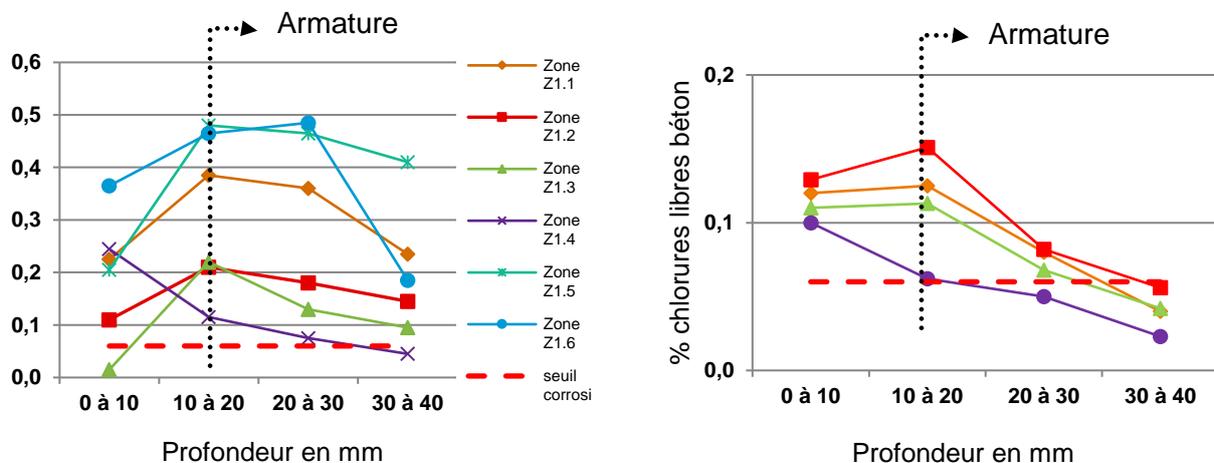
Trois zones de prélèvements ont été étudiées (seules les résultats des zones 1 et 3 sont décrites ici). Les résultats montrent que les parties hautes du bracon sont généralement plus chargées en ions chlorure que les parties plus basses. Comparativement à la teneur critique en ions chlorure au-delà de laquelle la corrosion peut s'initier (0,06% [2]), les teneurs en ions chlorure au niveau du parement sont très importantes (comprises entre 0,10 et 0,50 %). La teneur en ions chlorure diminue lorsque la profondeur augmente. Néanmoins à la profondeur des armatures (voisine de 10-20mm¹) la teneur en ions chlorure reste supérieure à la valeur critique. Il faut également remarquer que les ions chlorure ont pénétré au-delà du premier lit d'armature.

Figure 6 : Profils en ions chlorure libres.

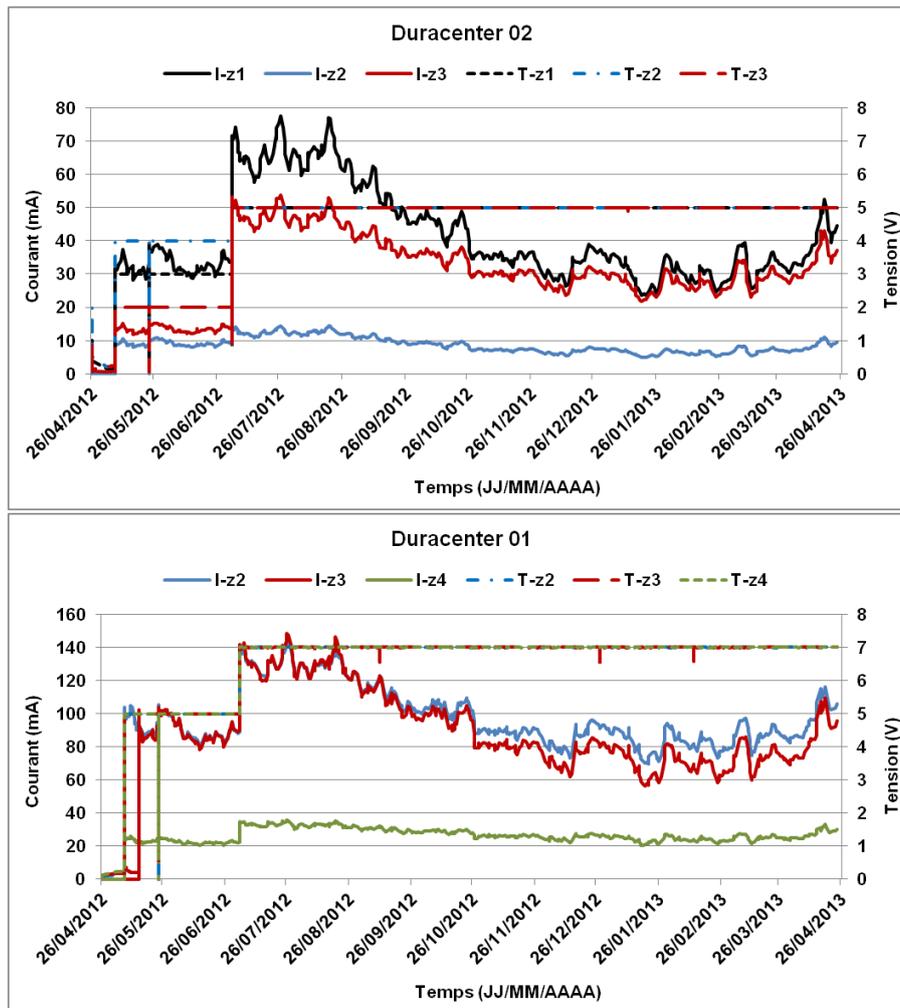
Au niveau du durAcenter, une tension est imposée pour chaque zone anodique et le suivi du courant anodique distribué est mesuré en fonction du temps (Figure 11). Après une période de rodage et de compréhension de deux mois, les paramètres de service ont été ajustés à leurs valeurs définitives le 03 juillet 2012. Le but de cet ajustement était d'améliorer la performance dans les zones de précontraintes à forte densité d'armatures (têtes de précontrainte du voussoir sur pile et zone du gousset sur l'ensemble des 3 voussoirs) de manière à atteindre le critère de performance de dépolarisation à 24h (§C).

Le courant anodique délivré varie en fonction des zones (densité d'armatures et conditions environnantes différentes). Toutes les zones anodiques présentent un comportement similaire sur une année, avec un courant maximum en été et un courant minimum en hiver. L'enregistrement des courants anodiques permet de moyenniser sur une année l'attribution du courant pour chaque zone, puis pour chaque anode.

Figure 11 : Tensions choisies et courants imposés en résultant pour chaque zone anodique en fonction du temps.

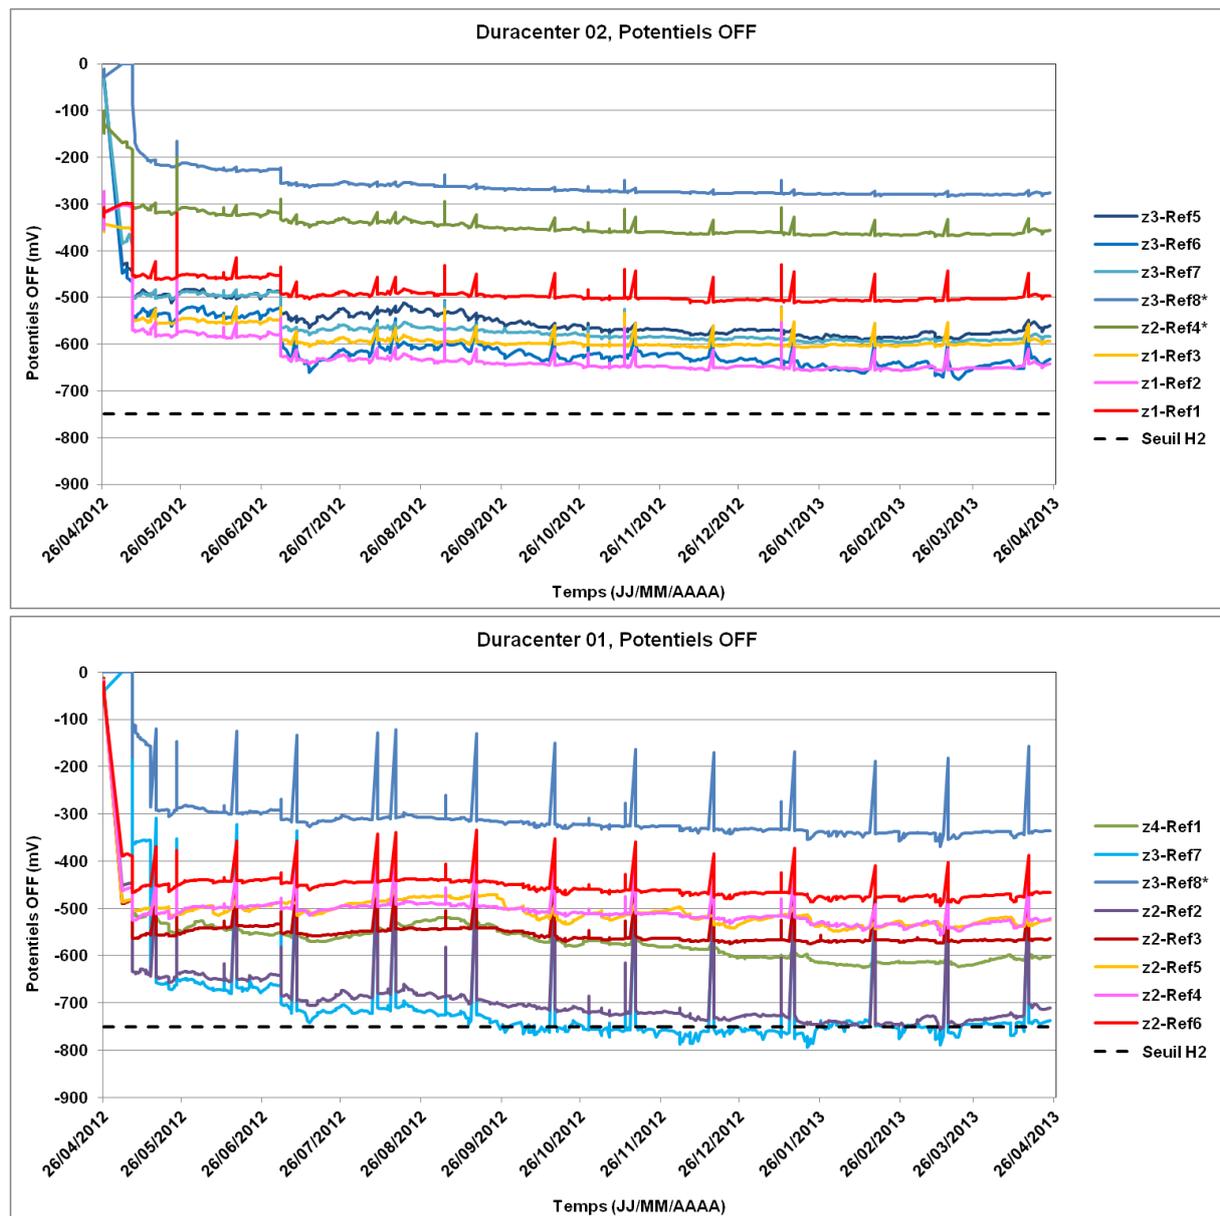
L'évaluation de la polarisation des armatures est réalisée en suivant les potentiels ON (pendant la PCCI) et OFF (tout de suite après la coupure de PCCI) des électrodes de référence. Les résultats montrent que l'ensemble des électrodes de référence (côté intérieur du bracon ou extérieur du bracon) réagissent à la polarisation (Figure 12).

La norme de la protection cathodique des bétons armés [8] indique un potentiel seuil de -900 mV Ag/AgCl 0,5 M KCl au-dessus duquel le risque de fragilisation à l'hydrogène est "hautement improbable". Par sécurité accrue, ce potentiel sera fixé, dans la pratique, à -850 mV Ag/AgCl 0,5 M KCl soit environ -750 mV par rapport à Mn/MnO₂ (ERE20). Le risque de fragilisation des aciers de précontrainte par l'hydrogène est suivi à partir des valeurs de potentiels OFF : si le potentiel OFF de l'électrode de référence dans la zone proche de la précontrainte est plus électronégatif que -750 mV par rapport à Mn/MnO₂, alors le risque est avéré, et, le système électronique coupe l'application du courant dans la zone incriminée. Les électrodes proches des éléments précontraints n'ont jamais mesuré des potentiels indicateurs du risque de fragilisation par hydrogène (Figure 12).

Figure 12 : Suivi des potentiels OFF (Mn/MnO₂) pour les durAcenter 02 et 01, chaque zone et chaque électrode de référence en fonction du temps (les pics correspondent aux dépolarisations mensuelles).

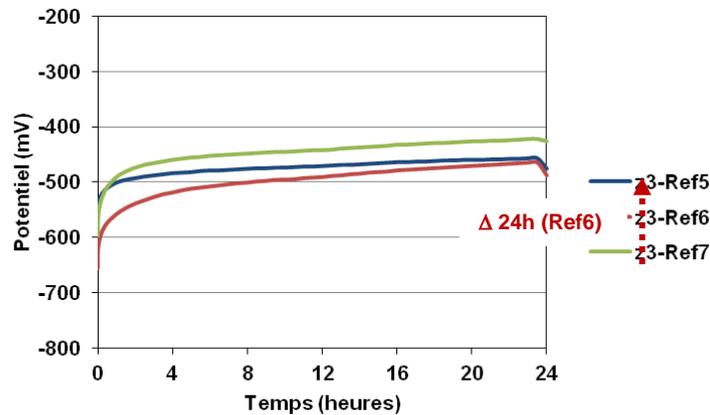
Figure 13 : Suivi de la dépolarisation pendant 24h du voussoir P2-1, zone 3 à la date du 14 février 2013 (durAcenter 02).

Le delta de polarisation par électrode de référence (Tableau 2, (durAcenter03 non présenté)) sur fond vert satisfait le critère de 100 mV après 24h de courant coupé. Pendant la période de rodage de la PCCI, de mai à juin 2012, sur les 8 électrodes de référence enregistrées par durAcenter, le critère de dépolarisation n'est pas été atteint pour 2, 3 et 5 électrodes respectivement sur les durAcenter 03, 02 et 01. Après la période de rodage (à compter du 3 juillet 2012), les résultats montrent que :

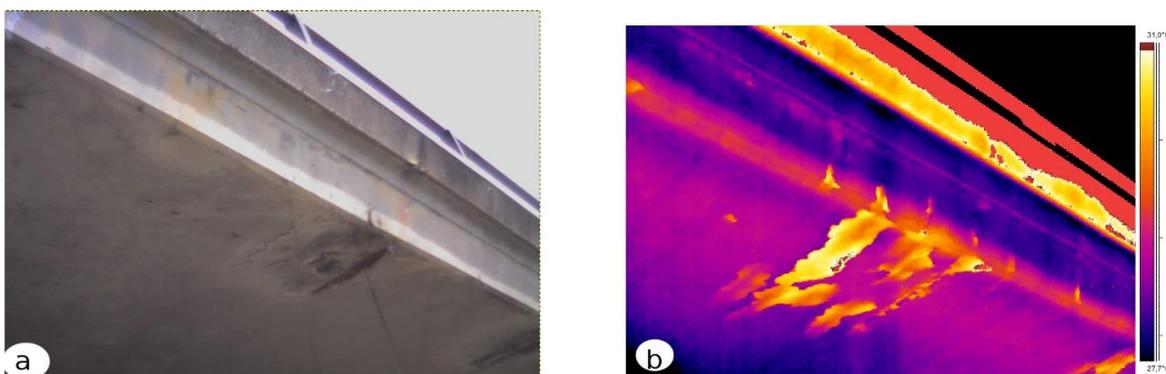
Un premier essai a été mené en intrados de tablier d'un pont en béton armé qui présente plusieurs désordres (Figure 4a).

L'objectif était d'évaluer la qualité des images thermiques obtenues par sollicitation naturelle sous différentes conditions météorologiques. L'expérimentation a montré que, dans certaines conditions, la détection des éclats en formation est possible avec uniquement une stimulation naturelle (Figure 4b). La température superficielle des zones situées au droit des défauts apparaissant nettement plus élevée en période diurne que celle des zones saines (de l'ordre de plusieurs Kelvins pour une caméra d'une sensibilité inférieure à 30 mK).

Figure 4. Images d'un tablier d'ouvrage en dalle de béton précontraint :
a) dans le spectre visible b) dans le spectre infrarouge

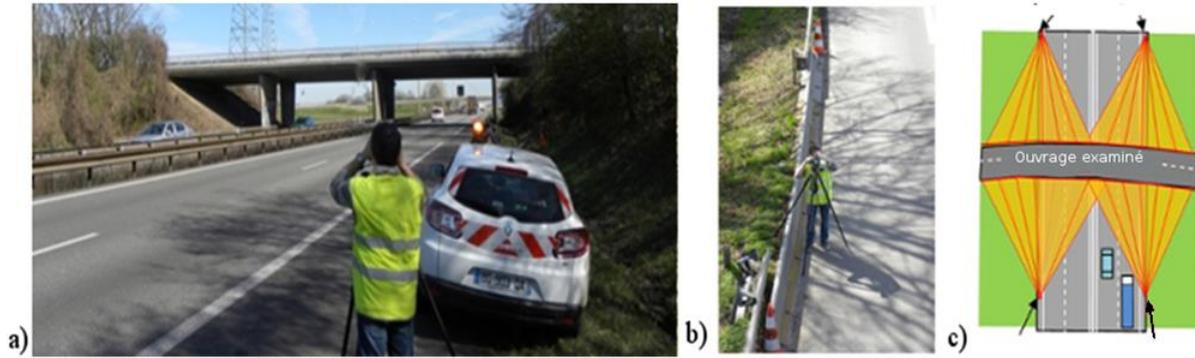
Comme le montre la figure 15, les mesures n'ont pas nécessité d'interruption du trafic et ont pu être effectuées sous protection de la DIR à proximité de la bande d'arrêt d'urgence.

Figure 15. Position de la caméra et de l'opérateur lors de la saisie des clichés (a et b) et emplacements des diverses prises de vues de part et d'autre de l'ouvrage (c).

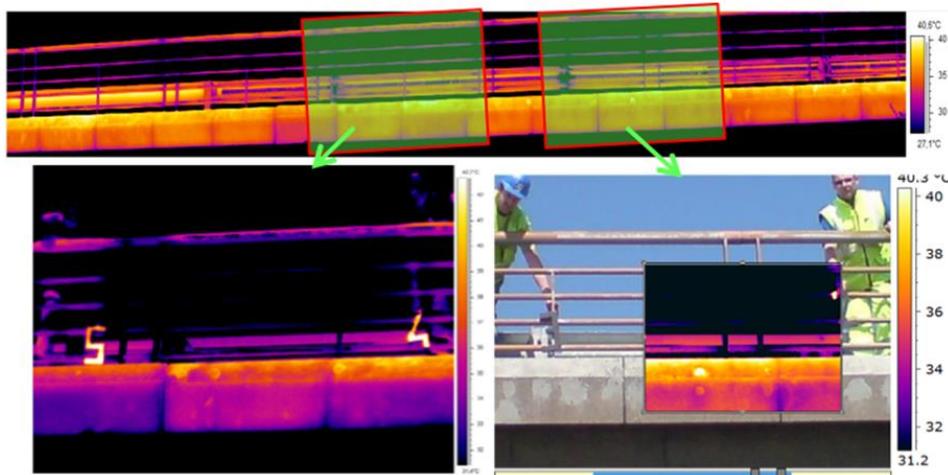
La localisation des défauts apparaissant sur les images infrarouge nécessite un repérage préalable des zones à examiner, en numérotant, par exemple, les éléments de corniche sur l'ouvrage (Figure 16). Ces repères sont apparents dans le spectre visible et dans le spectre infrarouge. Ils facilitent ainsi le relevé des défauts et le recollement d'images panoramiques.

Avec ce mode opératoire, il devient possible d'inspecter entièrement les corniches d'un pont de type passage supérieur autoroutier à partir de 4 stations situées à quinze mètres de l'ouvrage, en bordure de bande d'arrêt d'urgence. Plusieurs désordres tels que des décollements de béton et des zones de réparation de surface du béton ont été pu être détectés, même si les surfaces examinées n'étaient pas toujours directement exposées au rayonnement solaire.

Figure 16. Vue des repérages apparents dans le spectre visible et infrarouge (image de gauche) et de défauts détectés en mode "fusion" (image de droite).

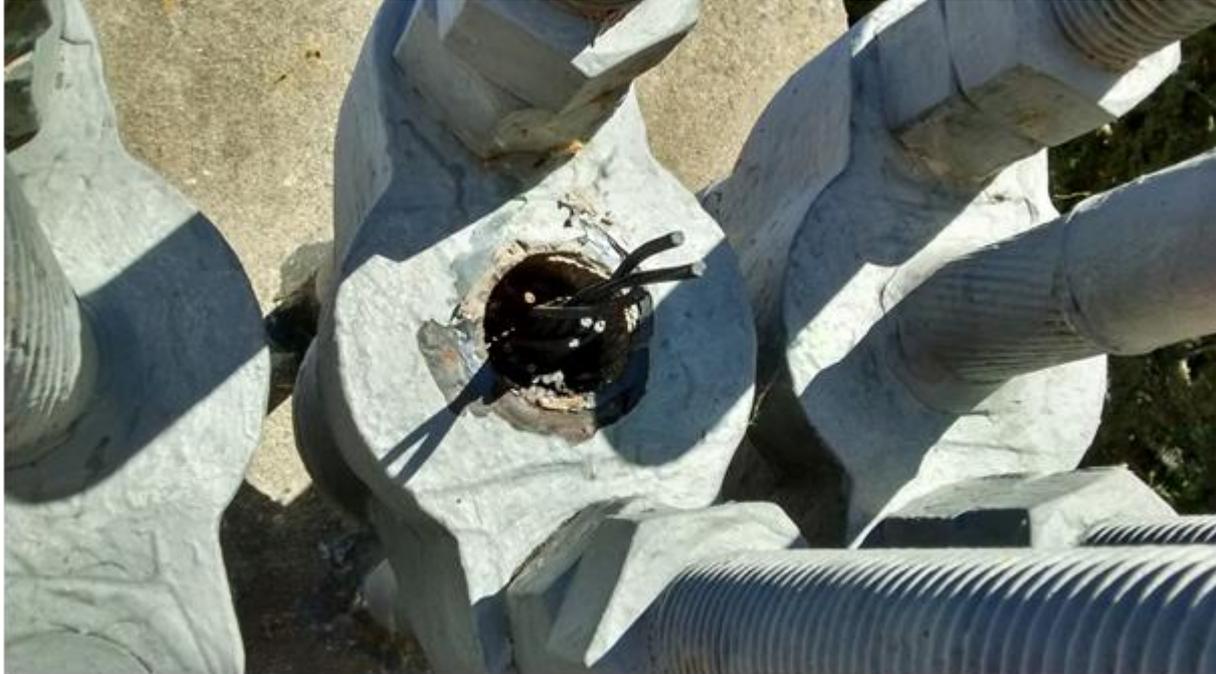
Le patrimoine français comprend environ 170 ponts et passerelles suspendus en service. L'une des pathologies les plus courantes de ces ouvrages est la corrosion des suspensions. Les points singuliers tels que les entrées de culots d'ancrage à l'extrémité des câbles sont particulièrement exposés en raison de l'accumulation et de la stagnation de l'eau. Outre la situation en partie basse du câble, un défaut de remplissage du zinc dans le culot peut aggraver le phénomène.

C'est sans doute ces causes qui sont à l'origine la rupture d'un câble au droit d'un culot du pont du Canet le 13 avril 2017. La combinaison du passage d'un véhicule hors tonnage a également pu conduire au dépassement de la résistance résiduelle du câble, probablement réduite par la rupture progressive de plusieurs fils corrodés.
