Bulletin Ouvrages d'Art

n°77

Décembre 2020

Réparation d'un mur en Terre Armée après son effondrement, sur l'A15, à Argenteuil

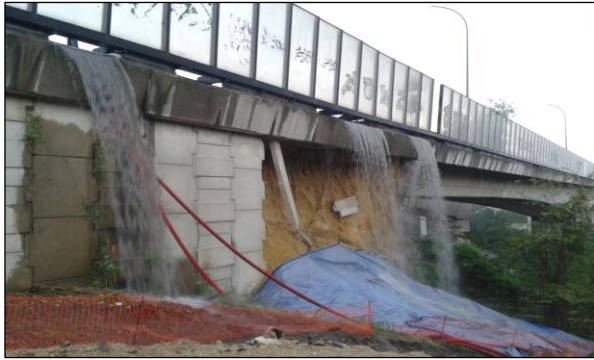
Figure 14 : Défaillance du système d'assainissement au droit de la zone effondrée

Un autre enjeu était la gestion de l'écoulement des eaux pour deux raisons importantes. D'abord, pour garantir la stabilité du talus en place et surtout s'assurer que l'effondrement ne s'aggrave pas. Ensuite, pour permettre les travaux, car le système étant devenu complètement inopérant (cf. figure 14), il était urgent de canaliser les eaux pluviales et de les évacuer vers un système adéquat de manière à pouvoir effectuer les travaux de mise en sécurité. Le curage de l'ensemble de l'assainissement de l'autoroute A15 en amont a aussi été nécessaire.

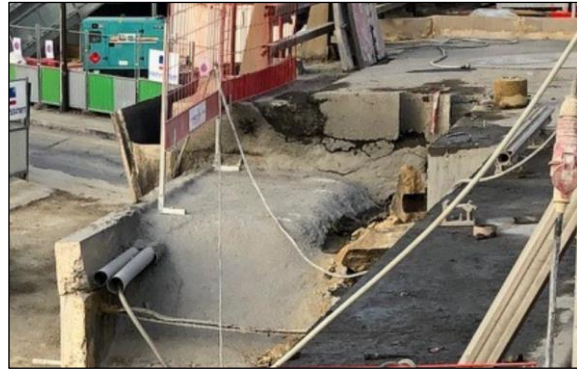
Figure 15 : Interruption des réseaux de l'A15 au droit de la dalle de frottement
