RADON

TRAMAYES, UNE COLLECTIVITÉ ÉCOLE POUR LA PRISE EN COMPTE DU RADON EN RÉNOVATION

Transformation d'une ancienne gendarmerie communale en logements locatifs

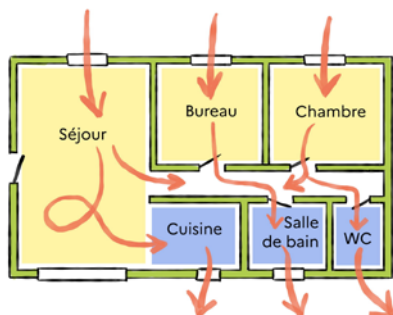
Principe de la ventilation mécanique contrôlée

Une VMC autoréglable apporte des débits suffisants et évite la mise en dépression du bâtiment, qui favoriserait la pénétration du radon. Finalement, pour tenir compte des impacts sur la performance énergétique, une VMC autoréglable a été préconisée au rez-de-chaussée, où le risque était plus fort, et une hygro-réglable dans les étages supérieurs.
