# WEBINAIRE « ÉVALUATION DES AMÉNAGEMENTS EN MATIÈRE DE SÉCURITÉ ROUTIÈRE : PRINCIPES ET MISE EN PRATIQUE »

Exemple de la traversée d'agglomération de Barentin

22 septembre 2022

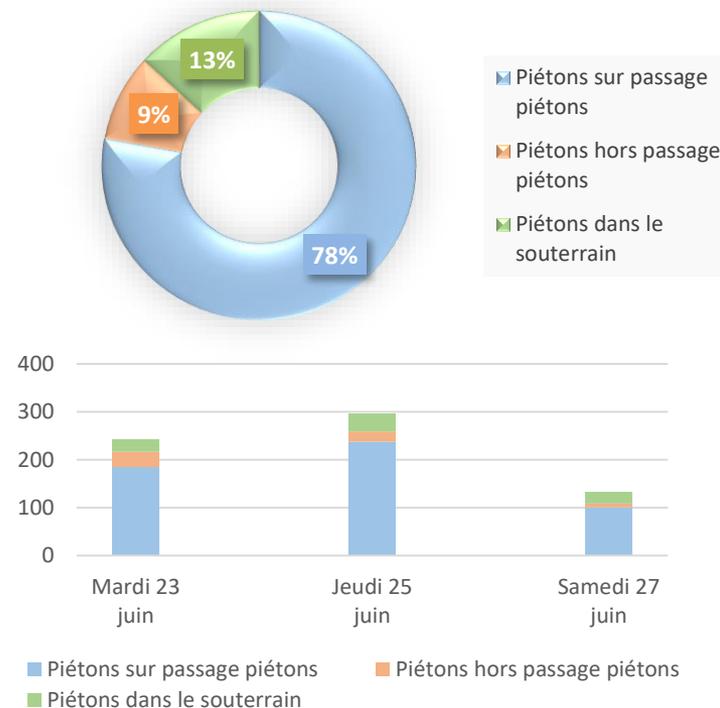
- Visionnage des vidéos :
  - 673 piétons observés, sur 3 jours de 6 heures et 22 heures se répartissant ainsi :

Piétons sur passage piétons	Piétons hors passage piétons	Piétons dans le souterrain
Mardi 23 juin	185 76%	32 13%	26 11%
Jeudi 25 juin	238 80%	21 7%	38 13%
Samedi 27 juin	101 76%	8 6%	24 18%
Total 3 jours	524 78%	61 9%	88 13%

9% des piétons traversent en dehors d'un aménagement prévu à cet effet.

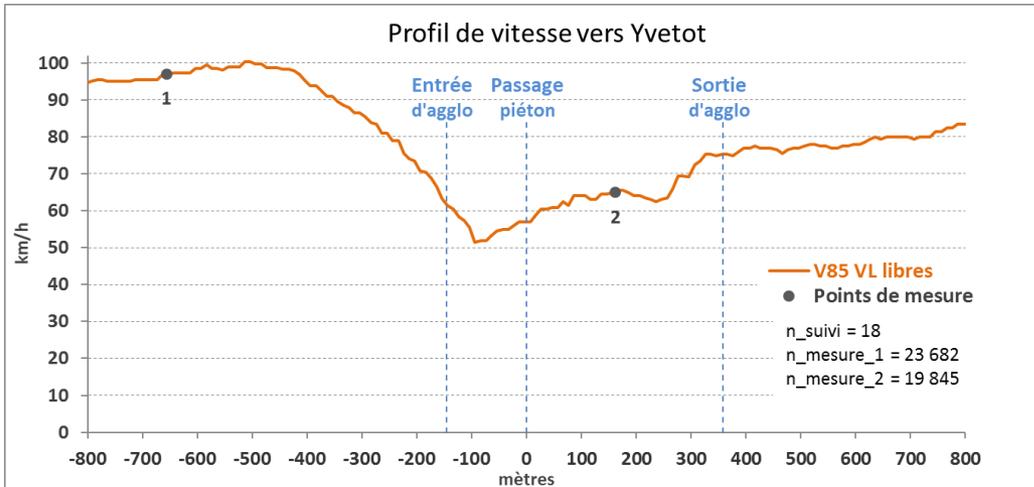
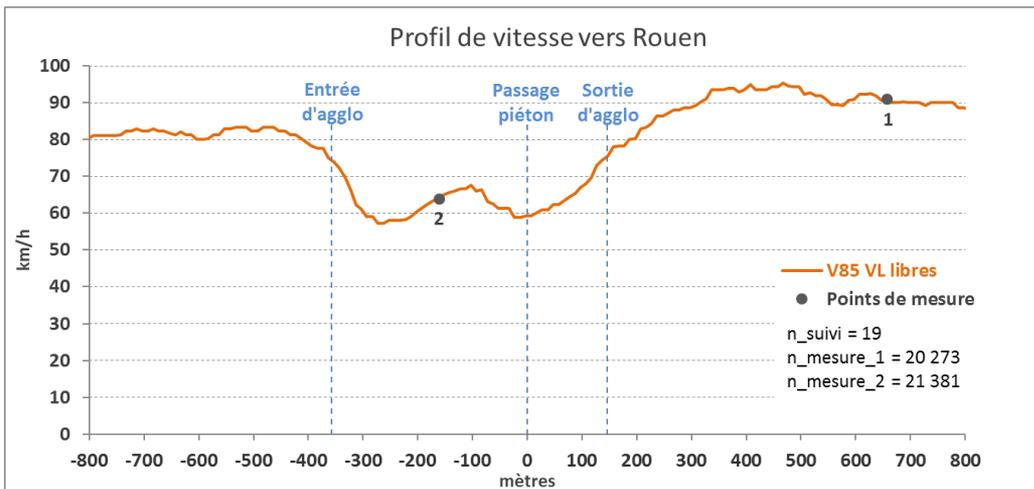
- Suivi d'un échantillon de véhicules libres sur l'itinéraire par le véhicule du Cerema.
- Enregistrement de la vitesse des véhicules.
- Calcul du profil V85 de l'échantillon (vitesse au-dessus de laquelle circulent 15% de usagers).
- Recalage sur les mesures en bord de voie aux points n°1 et 2 (vitesses de l'ensemble de la population des VL libres durant une semaine).
- Très faible recalage nécessaire (échantillon représentatif).

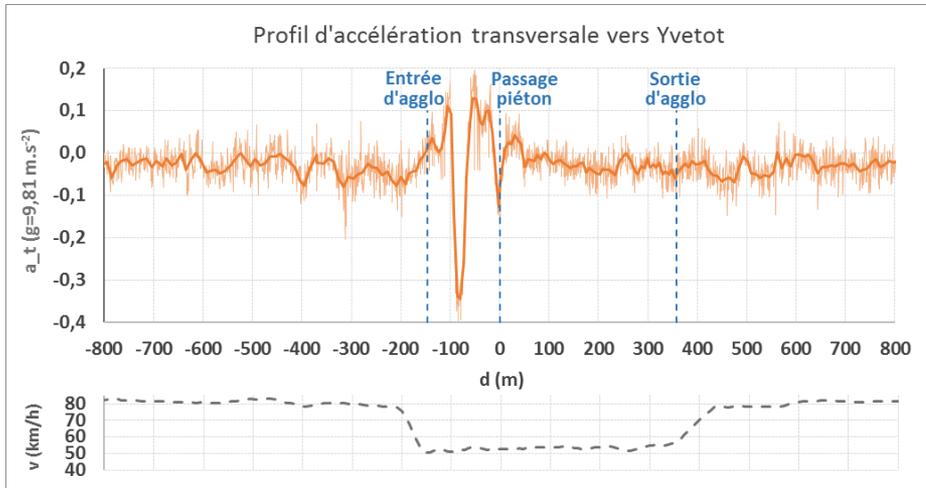
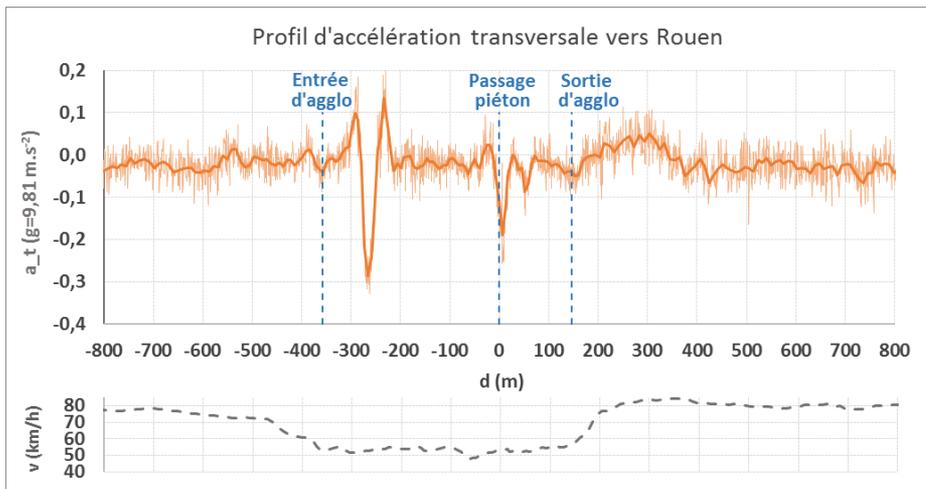
- Centrale inertielle dans le véhicule du Cerema.
- Mesure de l'accélération transversale.
- Passages à différents paliers de vitesse (profils présentés : passage à la VMA).
- Au-dessus de 0,3 g, l'accélération transversale devient inconfortable pour le conducteur. Elle est élevée à partir de 0,5 g.
