RESTITUTION ACCOMPAGNEMENT RADON POUR LES LOGEMENTS CLOS DES CARILLONS

6 septembre 2022

Restitution accompagnement radon pour les logements Clos des Carillons

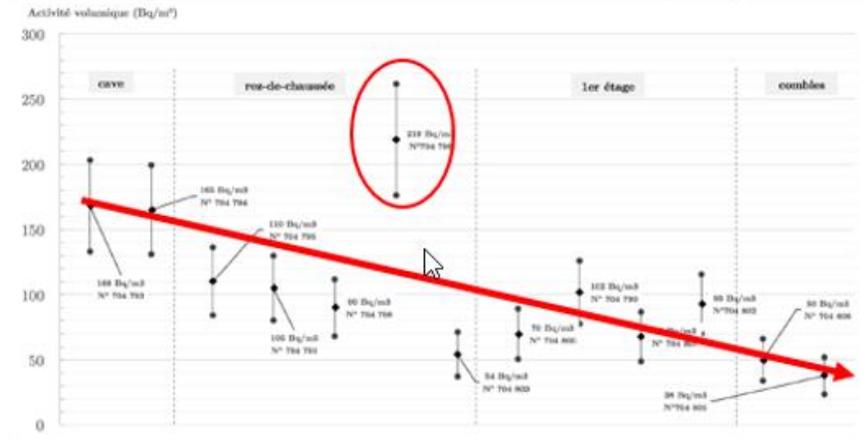
Résultats des DSTN 'fermés' posés durant 62 jours

- 22 DSTN posés sur tous les étages du bâtiment (cave jusqu'au N+2)
- Bâtiment non occupé, non chauffé, ouvert sur l'extérieur : **résultats non comparables aux valeurs de référence**

- Résultats:
 - Objectivent la présence de radon
 - Justifient la mise en place de mesure de protection pour limiter le risque d'augmentation du phénomène après rénovation.

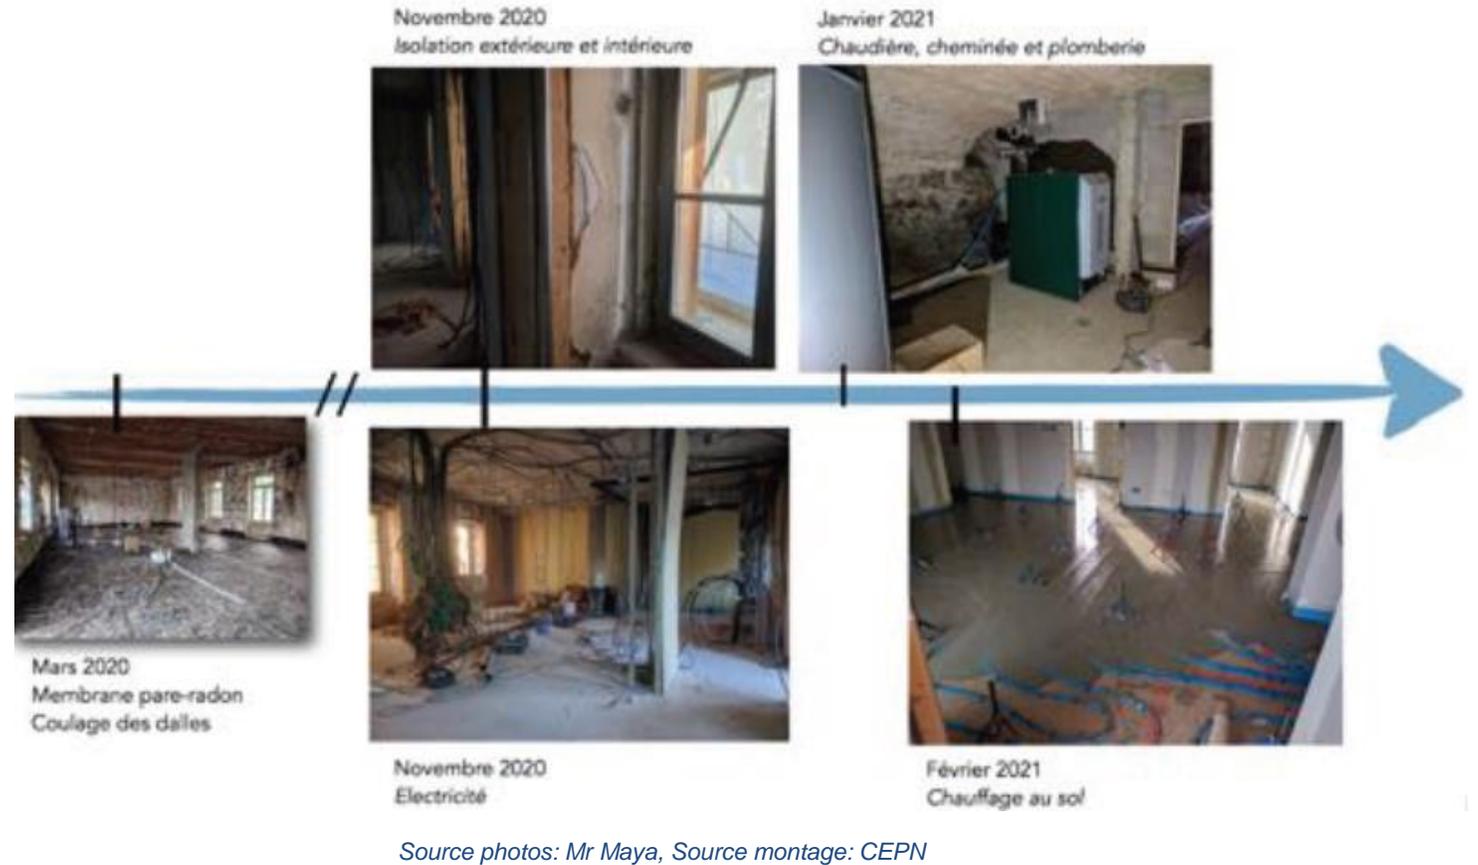
Mesure dynamique avec le Radon mapper - Cerema

- Intervention de sensibilisation des parties prenantes
- Prescriptions dans le CCTP:
 - Pose d'une membrane pare-radon sur l'ensemble du RdC,
 - Système de ventilation simple flux auto-réglable, a minima au RdC
- Suivi de chantier avec mesures ponctuelles dynamiques de radon (au radon mapper, sur 10 minutes)

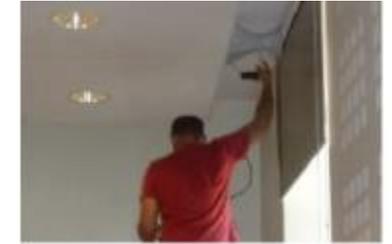
Mesures de ventilation

- Audit des systèmes de ventilation:
 - 26/04/21: visuel et qualitatif (système non finalisé et hors fonctionnement)
 - 21/06/21: diagnostic ventilation avec mesures aux bouches dans les logements occupés.
 - Des dysfonctionnements malgré les recommandations rédigées le 26/04, en particulier:
 - 87% des entrées d'air sont non-conformes (mortaises sous dimensionnées, voire absentes, etc)
 - Absence de détalonnage des portes intérieures quasi-systématique
 - des mesures en dehors de la plage de pression prescrite pour les bouches d'extraction hygro, quelques poses non conformes qui ne permettent pas la mesure
 - Des terminaux hygroréglables posés au RdC contrairement aux prescriptions du CCTP
- Un bilan aéraulique en faveur de la dépression...**

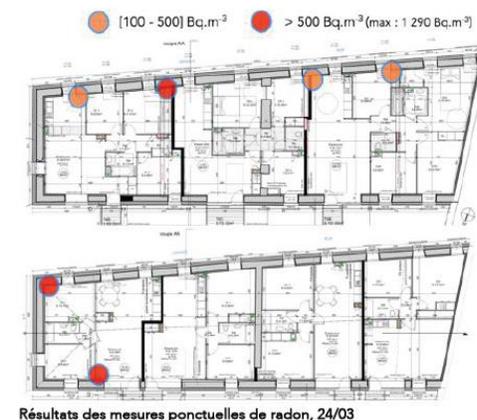
Et les niveaux supérieurs :

- Des flux de radon importants au niveau des défauts d'étanchéité (notamment au droit des murs porteurs)

- Le radon remonte jusqu'aux niveaux supérieurs à travers les murs en pierre
