BULLETIN

OUVRAGES D'ART

n° 81

L'expertise de la rupture d'un câble de précontrainte extérieure du viaduc de Sylans, sur l'A40

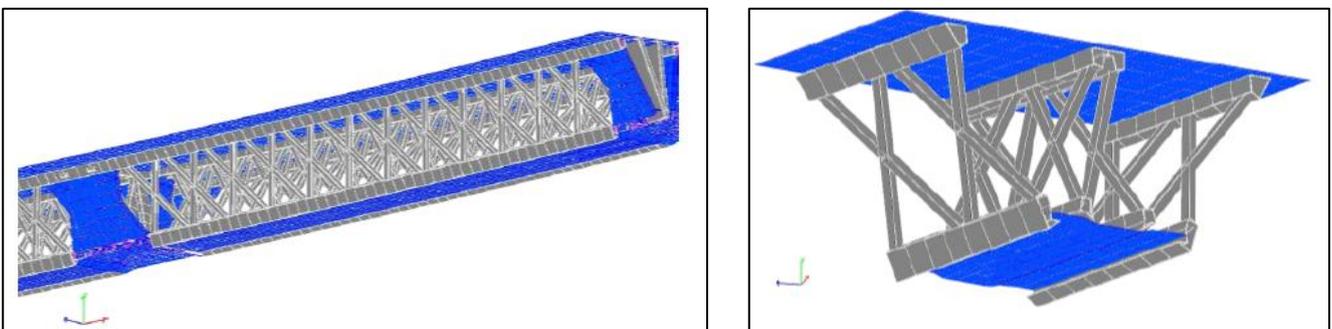
Figure n°6 : Vue du modèle éléments finis poutres et coques sous Pythagore

Dans un second temps, une analyse plus fine a pu être menée à l'aide du modèle éléments finis 3D de Setec TPI sur le logiciel Pythagore afin d'évaluer la robustesse de la structure en configuration dégradée, c'est-à-dire avec un ou plusieurs câbles rompus (voir figure n°6). Ce modèle comporte à la fois des éléments finis de type coques pour modéliser les hourdis inférieur et supérieur et des éléments de type poutres pour modéliser les X et leurs nervures d'ancrage. L'enjeu était notamment d'analyser les effets locaux dans le caisson et plus particulièrement la résistance des X en béton précontraint qui ne pouvaient être vérifiée de manière simplifiée.

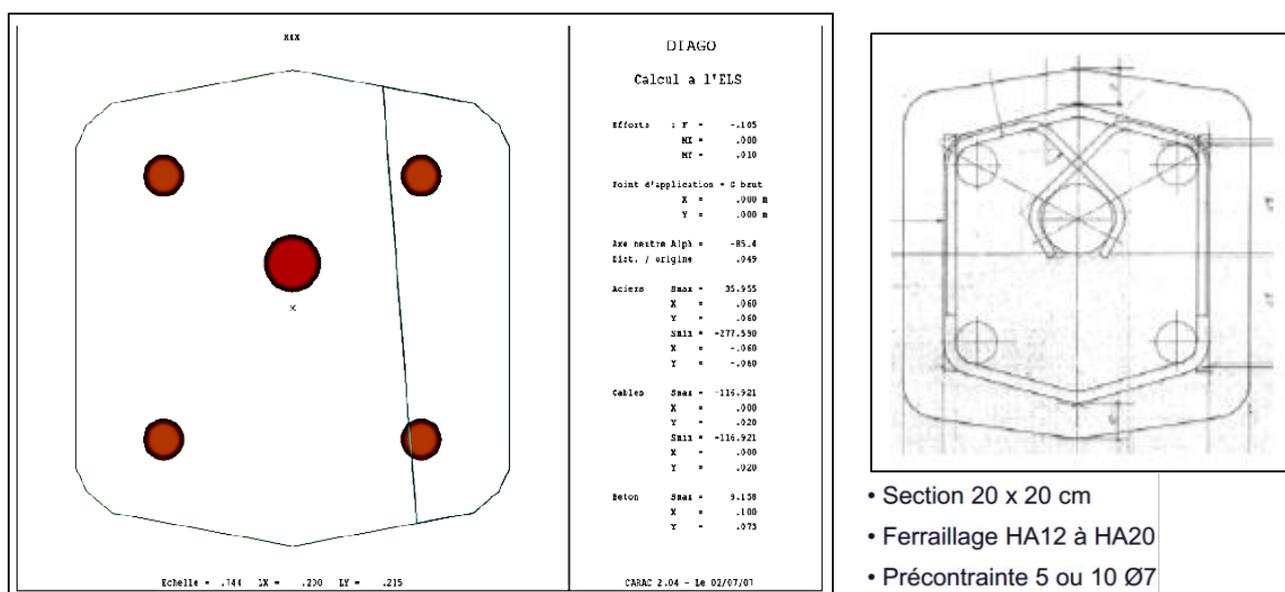
Figure n°8 : Calcul de vérification de sections menés sur une diagonale de X

L'étude de ces scénarios a permis de montrer qu'aucun problème majeur n'est à craindre en cas de rupture d'un seul câble extérieur et que la rupture d'une paire de câbles reste admissible pour les X, y compris avec le trafic routier (voir figure n°8). De manière plus globale, il a été mis en évidence que le tablier dispose d'une robustesse à la rupture importante, les premiers effets critiques se faisant sentir au-delà de deux câbles extérieurs rompus.

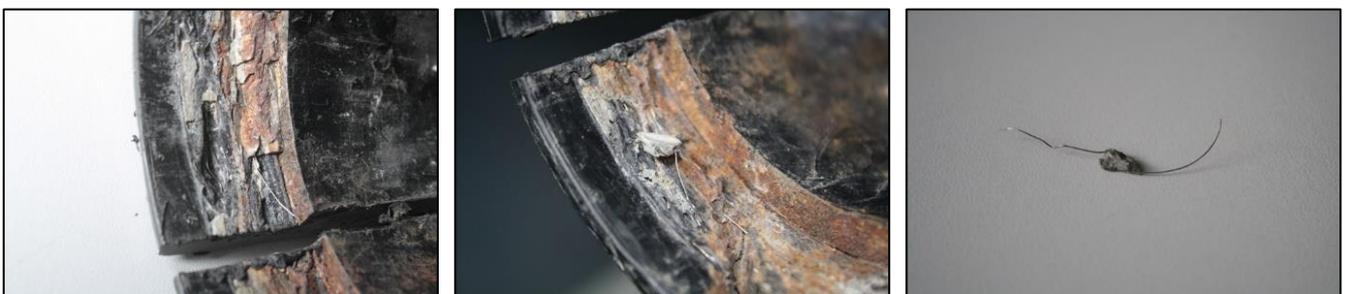
L'examen à la loupe permet de constater que certains fils de résistance sont emprisonnés dans du coulis, et que l'on trouve également du coulis au sein de la matrice PEHD. Ce constat amène à penser que le PEHD a pu être refondu pendant ou après l'injection du coulis lors d'une tentative de reprise de l'électrosoudure (voir figure n°20).

Insertion de coulis dans le PEHD

Fil de résistance emprisonné dans le coulis

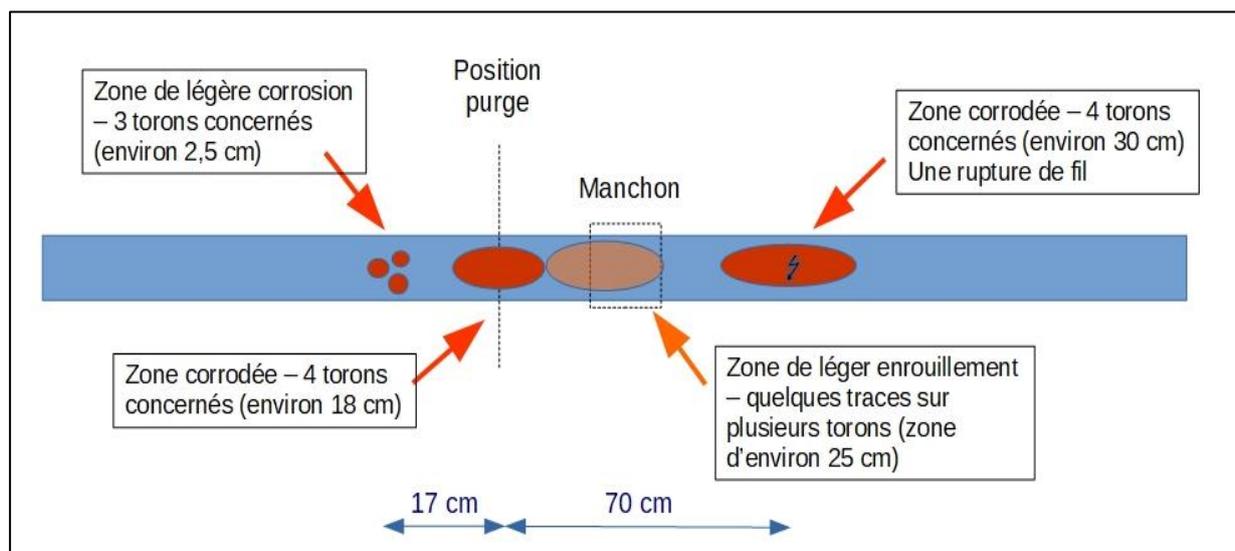
Figure n°26 : Schéma de la zone endommagée

La figure 26 ci-dessous présente la synthèse des endommagements constatés au droit de cette purge non rebouchée.

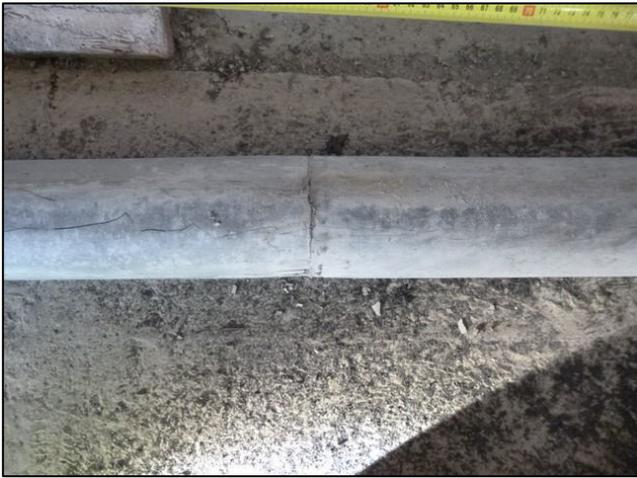
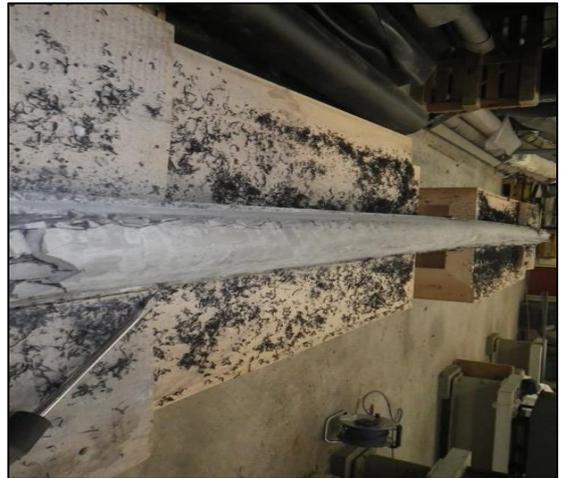
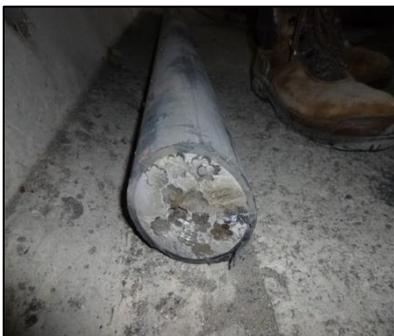
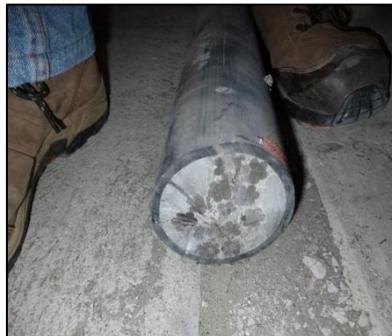
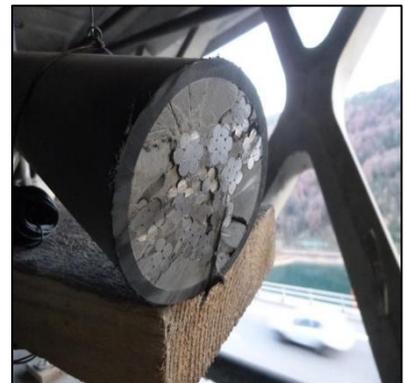
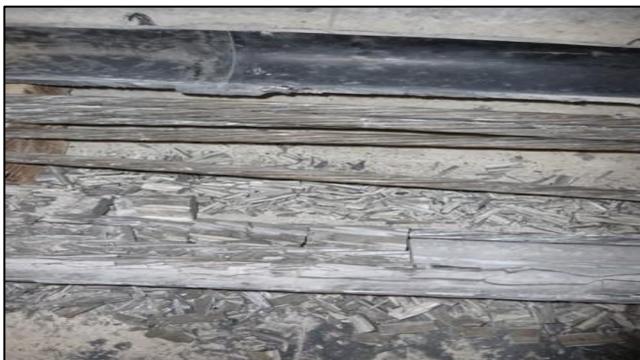
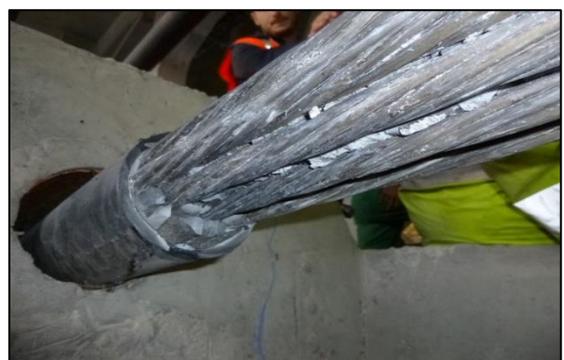
Figure n°27 : Bonne injection et torons sains

Les observations faites lors de l'ouverture de l'ensemble du linéaire du câble confirment que le conduit était correctement injecté sur toute sa longueur, avec un très bon remplissage par un coulis qui semble homogène (voir figure n°27).

Les torons ont été minutieusement examinés un par un et sont globalement sains, à part quelques torons présentant un début d'enrouillement, sans perte de section, sur les fils de torons en contact avec le conduit (voir figure n°28).

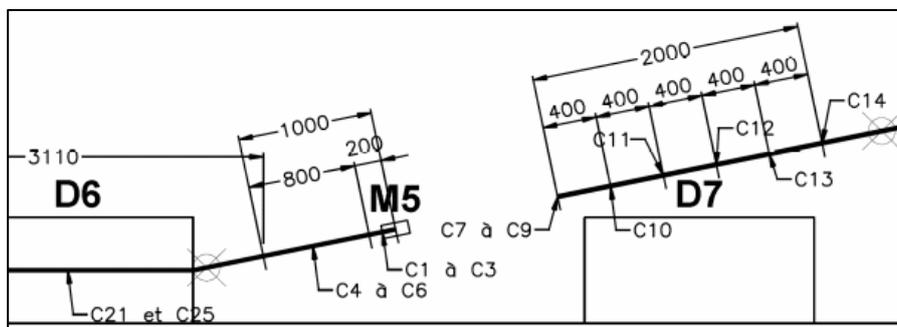
Figure n°29 : Prélèvements de coulis dans la zone de rupture

Des essais de laboratoire ont été menés sur une vingtaine de prélèvements. Ceux-ci sont localisés sur les figures n°29 et 30 ci-dessous.
