Communauté de Communes Piège Lauragais Malepère

Recensement des ouvrages & Diagnostic

Diagnostic des ouvrages – ATD 11

VC11418 04 - Villasavary - Pont chemin de Villasavary à Montréal (2)

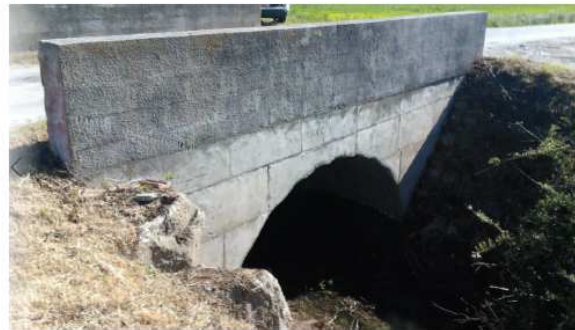
- Ouvrage : VC11418 04 – Villasavary – Chemin de Villasavary à Montréal 2

- EQUIPEMENTS :
Chaussée : Déformée, pelade du revêtement.
Accotements : Présence de végétation.
Dispositifs de retenue : Parapets fracturés.

- OUVRAGE :
Buse : en bon état

- Etat : Ouvrage : 2

- Classe : Moyen

- Traiter la chaussée et bétonner les accotements.

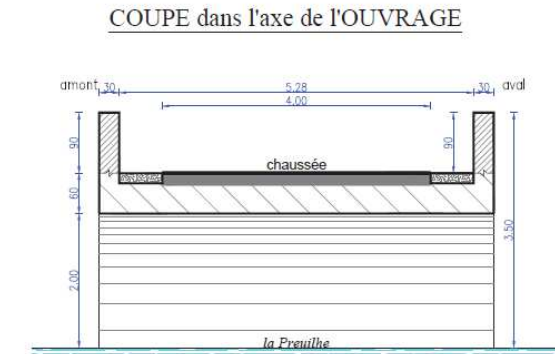
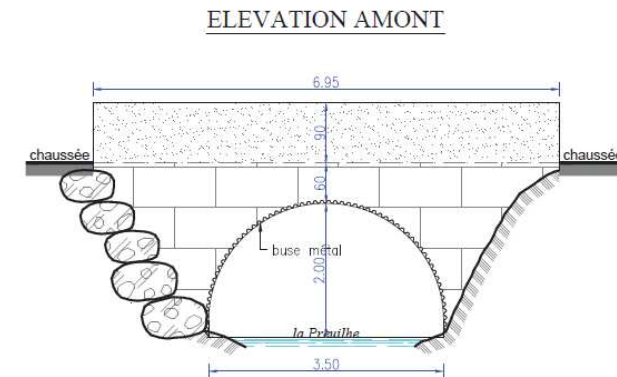
OUVRAGE NUMÉRO 1 DE VC11418 04										
EQUIPEMENT de la buse métallique										
Défaut	NE	SO	Classe					S	Localisation et ...	Photos
	0	1	2	3	4	5				
1- Equipements sur ouvrage										
Chaussée										
1, 2	1.1			0	2	3				
3	1.2			0	1	2	3			
4, 5, 6	1.3			0	1	2			Pelade	
Trottoirs, bordures et accotements										
9, 10, 11	1.4			0	1	2	3			
12, 13	1.5				1	2			Végétation	
Dispositifs de retenue sur ouvrage (parapet)										
15, 18	1.6			0	1	2			Fracturé	
16, 17	1.7			0		2	3			
Dispositifs de retenue sur ouvrage (autre dispositifs)										
19	1.8		X							
Corniches										
21	1.9		X							
Dispositifs d'évacuation des eaux										
22	1.10		X							
3- Equipements sous ouvrage										
Chaussée										
1, 2	2.1		X							
3	2.2		X							
4, 5, 6	2.3		X							
Trottoirs et bordures										
24, 25, 26	2.4		X							
Dispositif de retenue sous ouvrage										
28	2.5		X							
Dispositifs d'évacuation des eaux

3- Structure et élément de protection									
Buse									
Déformation du profil en long de la buse									
38, 39	3.1			0	1	2	3	4	5
Déformation d'ensemble de la section transversale (hors extrémités)									
41, 42, 43	3.2			0	1	2	3	4	5
Déformation des extrémités									
45, 46	3.3			0	1	2	3	4	5
Déformation localisée des plaques									
48	3.4			0	1	2	3	4	5
Altération des plaques									
50 à 53	3.5			0	1	2	3	4	5
Joints et organes d'assemblage									
55, 56, 57	3.6			0	1	2	3	4	5
Talus de tête non paréys									
59	3.7						X		
60	3.8						X		
Perrés de tête									
62, 63	3.7						X		
64, 65	3.7						X		
Murs de tête en béton armé									
67, 68, 69	3.9			0	1	2	3	4	5
Défauts du matériau béton armé									
71, 73, 74, 76 à 82	3.9			0	1	2	3	4	5
72, 75, 76, 77	3.9			0	1	2	3	4	5
4- Lit du cours d'eau									
84 à 87	4.1			0	1	2	3	4	5
5- Eléments de protection									
35	5.1			0	1	2	3	4	5
36	5.2						X

SYNTHÈSE										
	NE	SO	Classe					S	Observations	Photos
	0	1	2	3	4	5				
Equipements			0	1	2	3				
Structure(s)			0	1	2	3	4	5		
Evaluation SOA								Moyen
