# SERVICE ANAIS

Un outil d'aide à la décision pour une gestion préventive du patrimoine et une meilleure sécurité sur les routes

*RDV Mobilités Cerema*

*« Sécurité des infrastructures routières :  
identifier les zones de presque-accidents »*

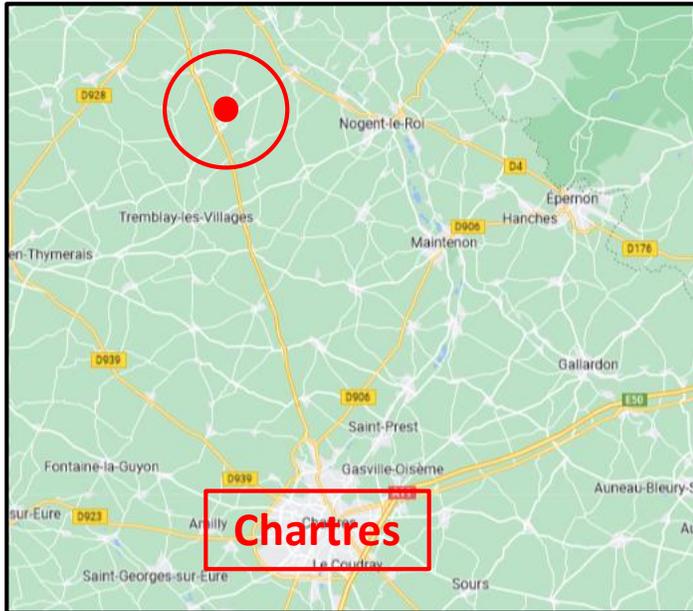
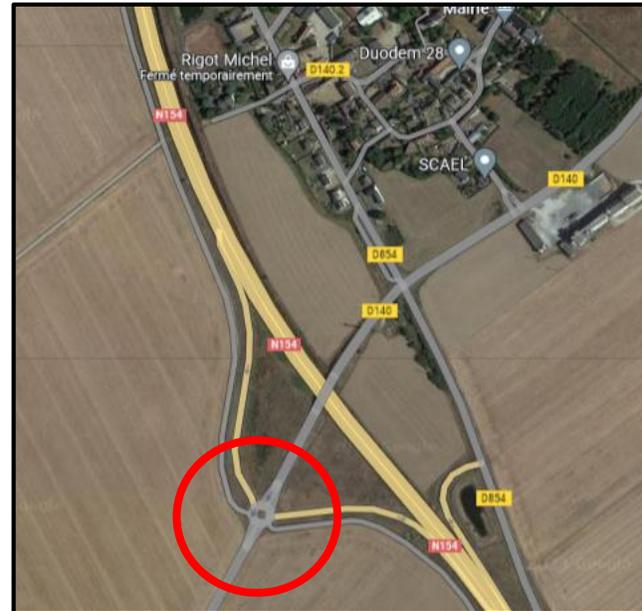
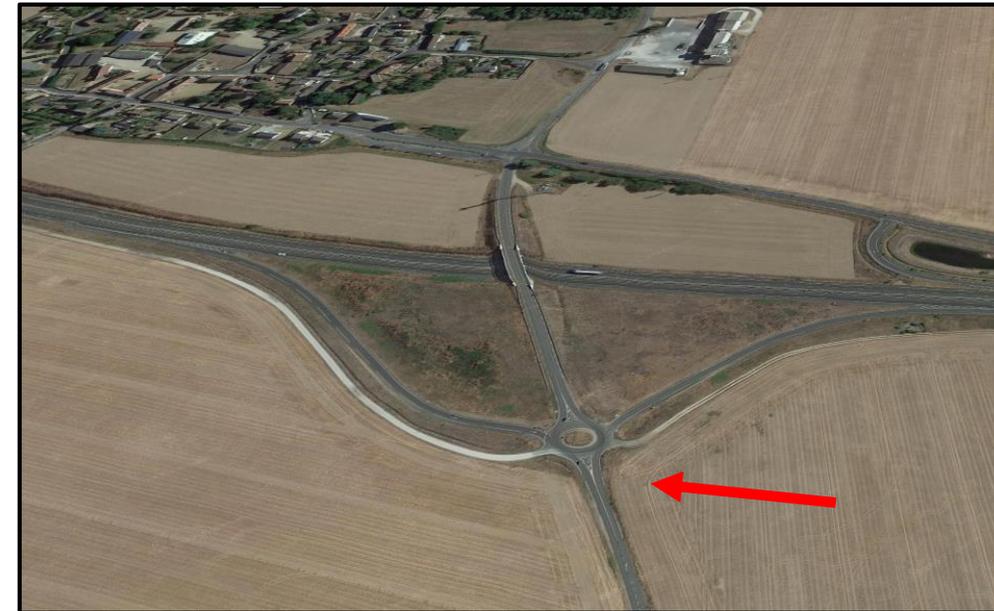
# RD140 - LE BOULLAY-MIVOIE

**D140 (ZA n°1356)**
**Statut : à traiter**

Facteur de risque initial **Freinage**

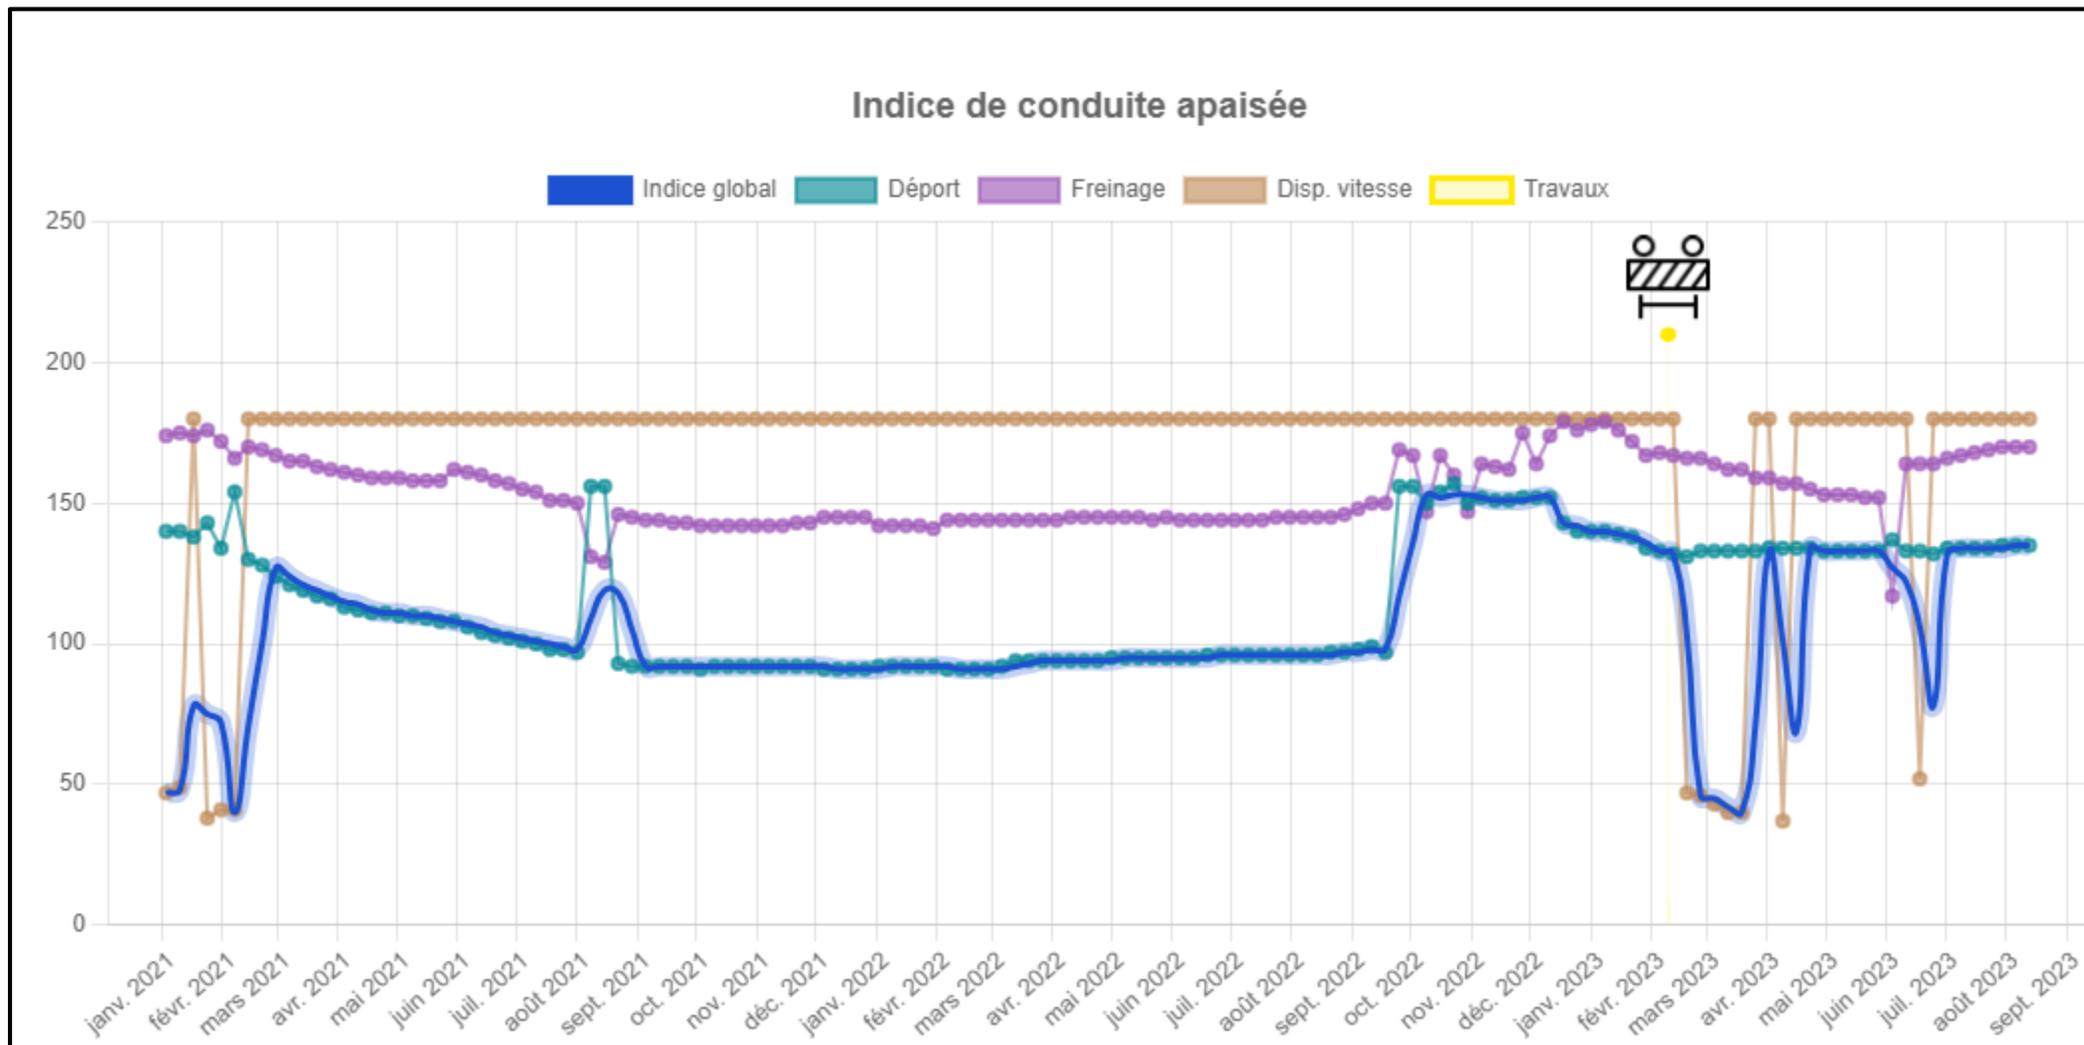
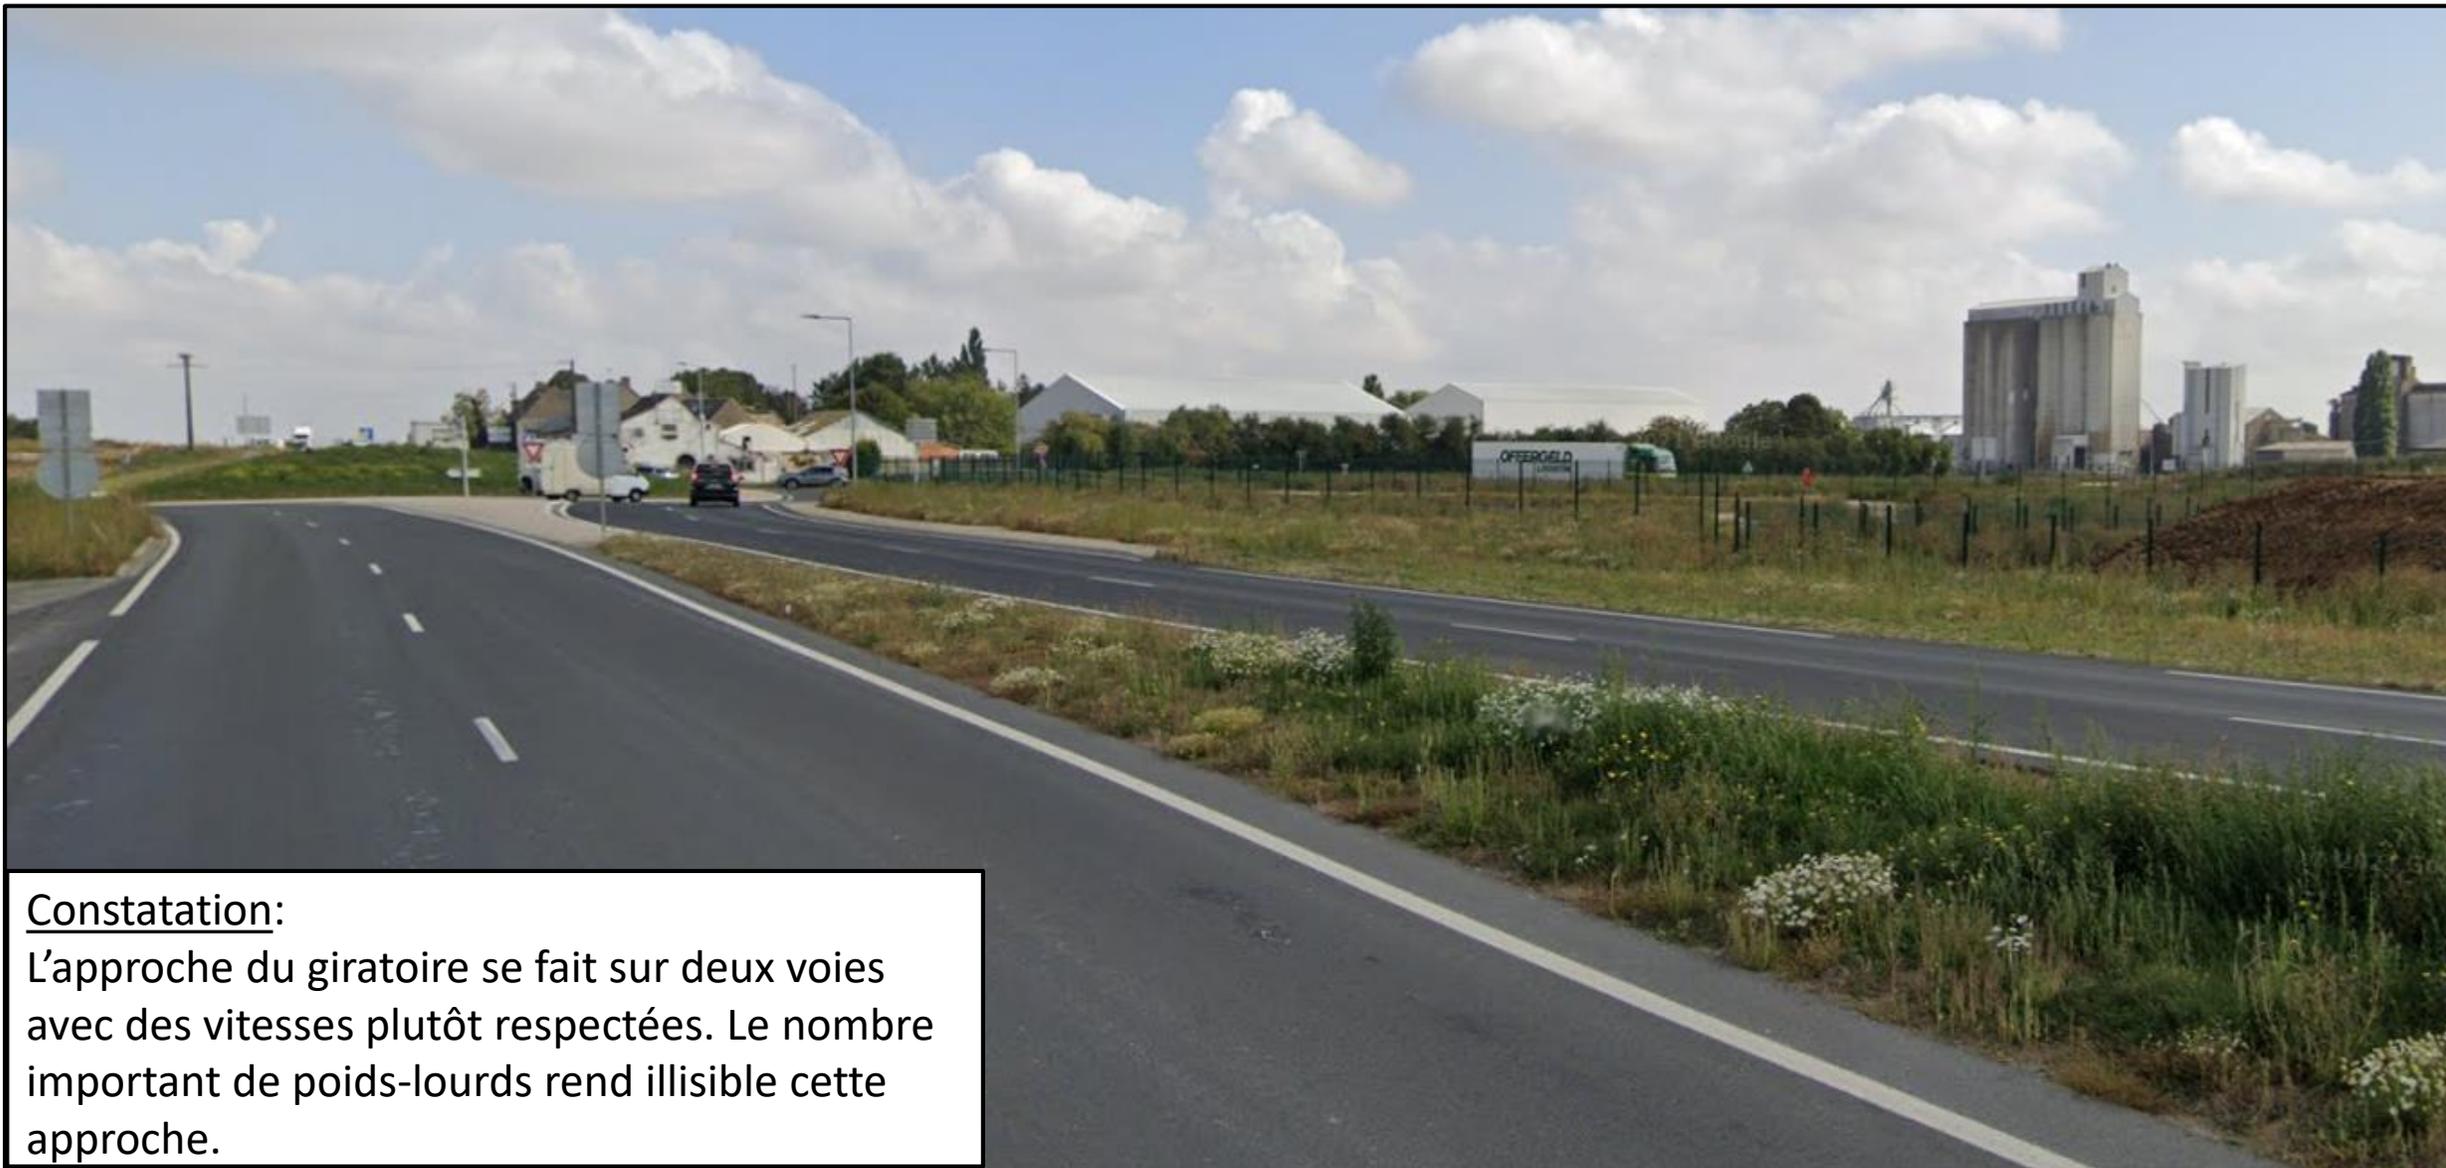
# GRAPHIQUE DE SUIVI DES INDICES DE CONDUITE

Constatation:

L'approche du giratoire se fait sur deux voies avec des vitesses plutôt respectées. Le nombre important de poids-lourds rend illisible cette approche.

Proposition :

Il a été décidé de modifier le marquage, en supprimant une voie en approche du giratoire avec un marquage en zébra en février 2023
