Performance 2

Rapport de tâche

Organisation des campagnes de mesure de la performance *in situ* des systèmes de ventilation

Le 23/07/2024

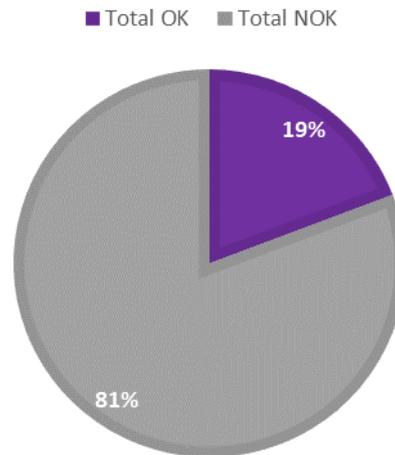
La proportion des bouches d'extraction à valider tous les critères BE5, BE6, BE11, BE12, BE13, BE14, BE15, BE16, BE17 et BE18 de Promevent est donnée en Figure 9. Seulement 19 % des bouches sont jugées conformes. Le détail par pièce et par appartement est donné en Annexe D.

Figure 9 : Statistique sur la conformité des installations des Bouches d'extraction (Total : 52)

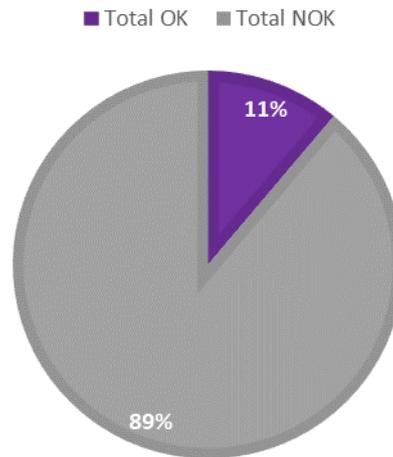
Le respect de l'installation des entrées d'air en appliquant les vérifications du protocole Promevent (EA4, EA5, EA9, EA10 et EA11) est donné dans le graphique de la Figure 11. Seulement 11 % des entrées d'air sont jugées conformes. Le détail par pièce et par appartement est donné en Annexe D.

Figure 11 : Statistique sur la conformité des installations des Entrées d’Air (Total : 54)

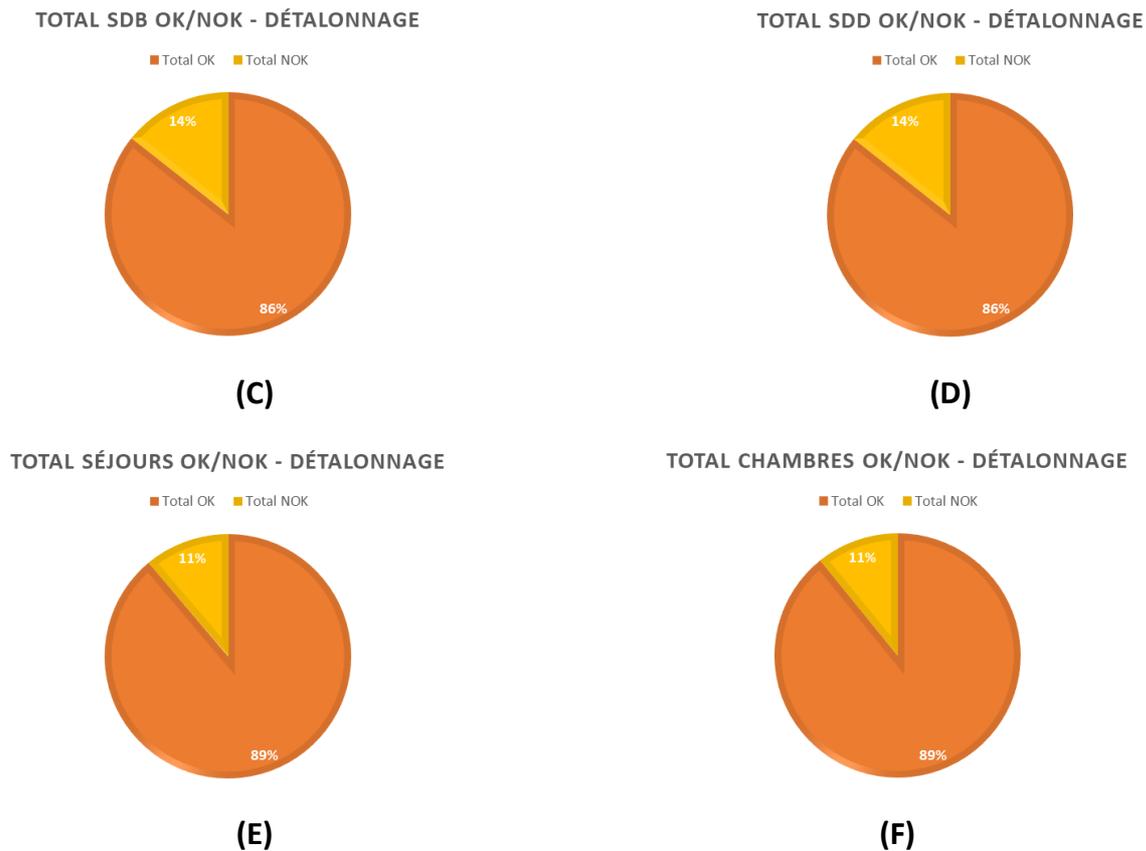
Les graphiques de la Figure 12 présentent la conformité/non-conformité (Ok/NOK) des détalonnages des portes pour chaque type de pièce. On observe que pour plus de 80% des pièces, à l’exception des cuisines, les détalonnages sont conformes aux recommandations. En revanche, aucune des 12 cuisines ne respectent le détalonnage réglementaire.

Figure 12 : A) Conformité du détalonnage des portes présentes dans les cuisines (Total : 12). B) Conformité du détalonnage des portes présentes dans les WC (Total : 15). C) Conformité du détalonnage des portes présentes dans les salles de bain (Total : 14). D) Conformité du détalonnage des portes présentes dans les salles de douche (Total : 7) ; E) Conformité du détalonnage des portes présentes dans les salons (Total : 9). F) Conformité du détalonnage des portes présentes dans les chambres (Total : 37)

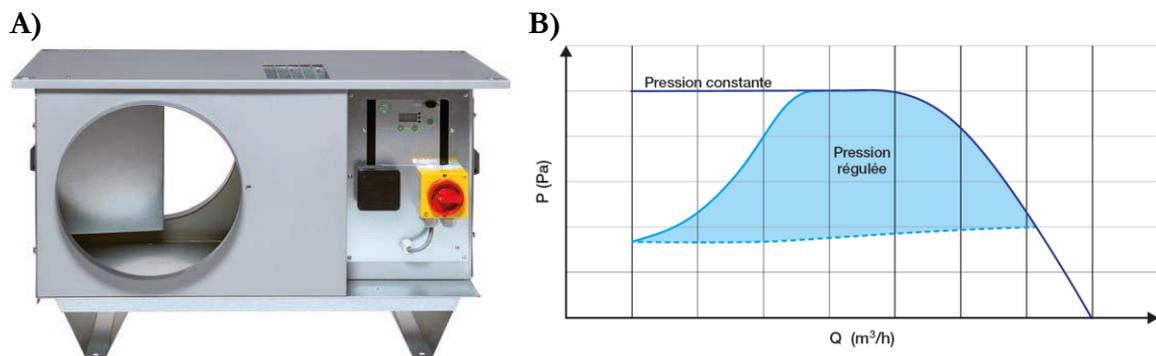
Le caisson utilisé dans le bâtiment est un caisson d'extraction C4 iVEC 2500 micro-watt+ (Figure 14-A). Aucun élément de filtration n'est présent dans le caisson central. Ce caisson a un débit pouvant aller jusqu'à 2500 m³/h et 250 Pa (Figure 14-B). A noter que le caisson de ventilation n'est cependant pas identique au caisson installé à réception lors du projet Performance 1 et par conséquent, n'est pas conforme à l'Avis Technique. L'installation est cependant conforme aux caractéristiques techniques.

Figure 14 : A) Photographie du caisson d'extraction iVEC 2500 micro-watt+. B) Performances aérauliques du caisson d'extraction iVEC 2500 micro-watt+.

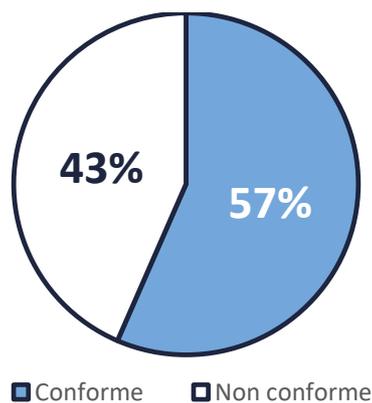
La position des bouches d'extraction a ensuite été vérifiée afin que celle-ci convienne aux recommandations d'utilisation de ces dernières (distances par rapport au mur et au sol notamment). La position des 22 bouches d'extractions a été étudiée. Le résultat de cette étude est présenté Figure 17.

Figure 17 : Représentation de la conformité de la position bouches d'extraction

Les positions de ces bouches d'extraction sont conformes pour 57 % des bouches. Il faut ajouter que les bouches non conformes sont induites par une mauvaise disposition des

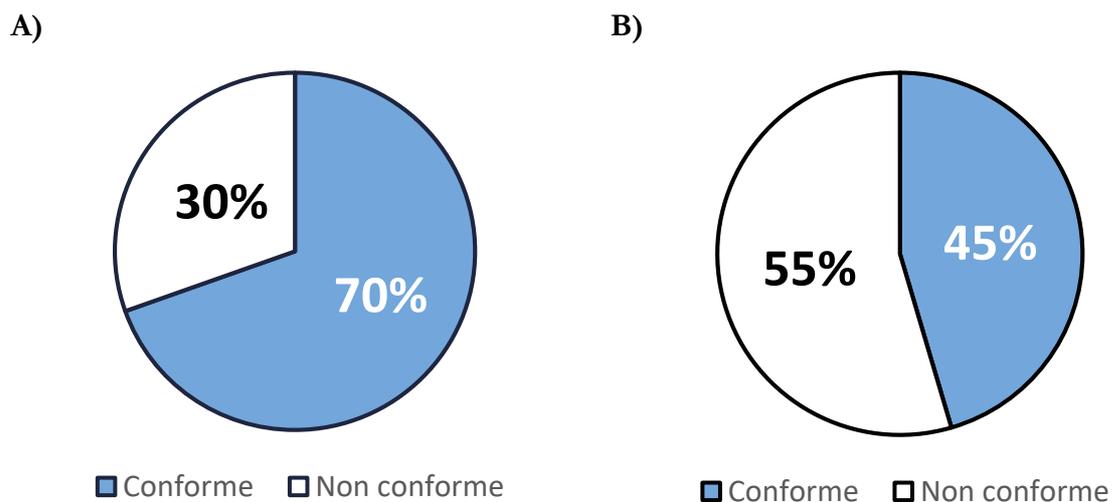
Les détalonnages des portes ont été mesurés dans les pièces principales et les pièces de service. Il en résulte que pour 70 % des pièces principales, le détalonnage est conforme et permet un bon transfert d'air vers les pièces de service. Néanmoins, dans les pièces de service, le détalonnage n'est conforme que pour 45 % des portes analysées (Figure 19).

Figure 19 : A) Conformité du détalonnage des portes présents dans les pièces de vie selon le projet Promevent (Total : 23). B) Conformité du détalonnage des portes présents dans les pièces humides selon le projet Promevent (Total : 22)

En conclusion, les bouches d'extraction se trouvant dans les cuisines et salles de bain sont souvent encrassées et peuvent être non conformes pour la majorité. Ceci peut être causé par des remplacements de bouches non conformes. Dans les WC, l'encrassement est moins perçu et les bouches sont pour la majorité en état de fonctionnement. Les mesures de détalonnage dans ces pièces ainsi que les pièces de vie indiquent que la moitié n'est pas conforme aux réglementations. Il faut ajouter à cela que toutes les portes menant à la cuisine sont non conformes aux règles de l'art.

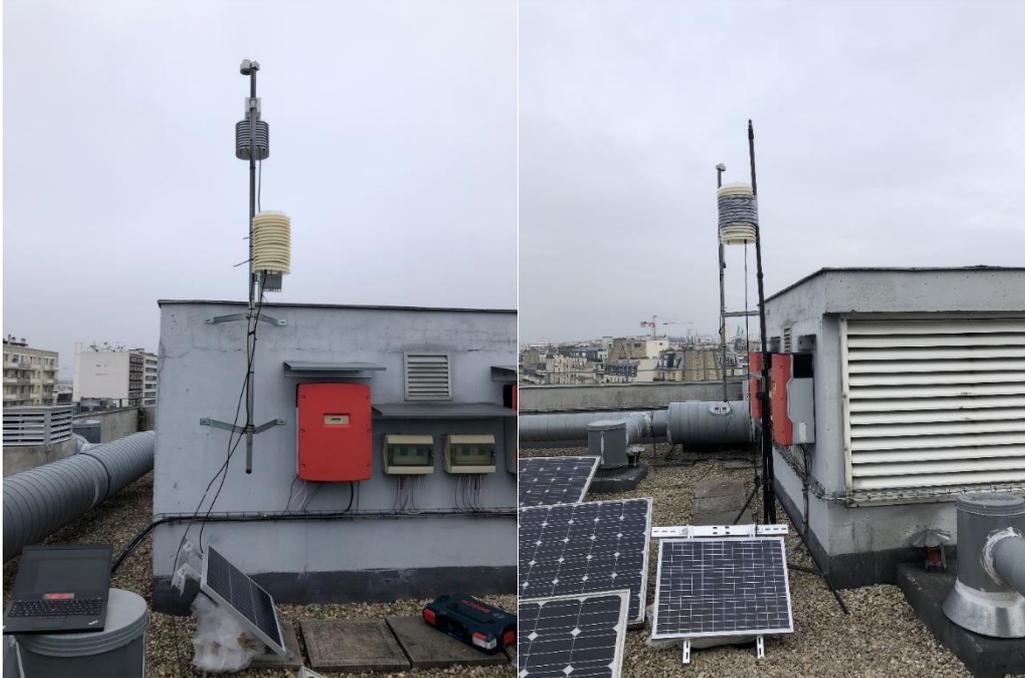
Figure 29 : Installation NEMo extérieur – Campagne n°1, Paris (Gauche : première installation du panneau solaire ; Droite : deuxième installation du panneau solaire)

En raison de l'emplacement initial du panneau solaire et du faible ensoleillement au début de la campagne, seule une partie des données a pu être récupérée. Une semaine après le début des mesures, le panneau solaire a été déplacé vers une zone plus ensoleillée. Malgré ces ajustements, il n'a pas été possible de collecter la totalité des données. Ainsi, seuls 29% des données sur l'air extérieur ont été obtenus lors de la première campagne de mesure.

Pour la seconde campagne de mesure, le capteur a été alimenté en continu par une batterie externe afin d'assurer l'acquisition continue des données. Le capteur, toujours placé au même emplacement dans son bouclier thermique, était relié à un convertisseur connecté à la batterie externe. Cette configuration permettait de maintenir une charge constante pendant environ une semaine. Deux batteries étaient utilisées et échangées régulièrement tout au long du mois de mesure.

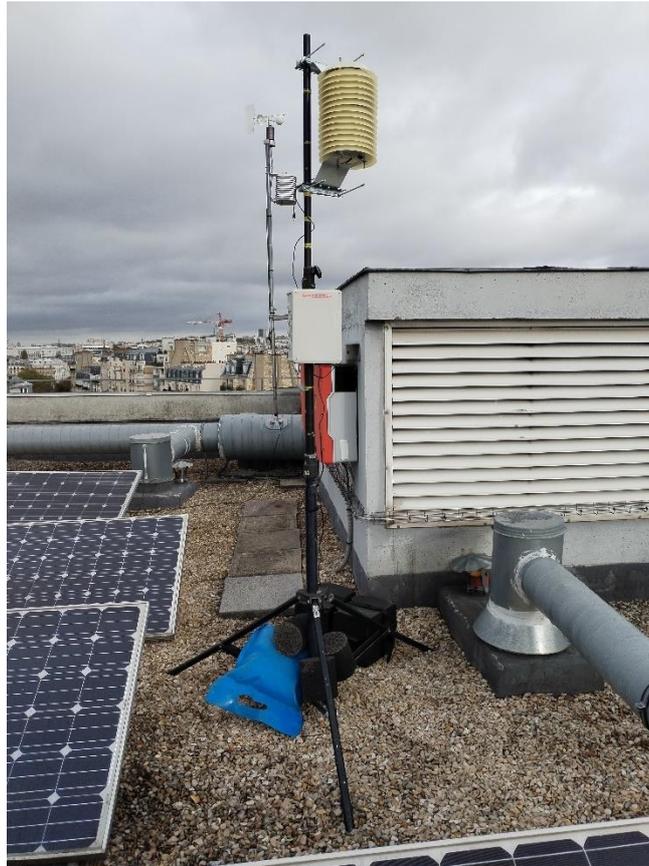
Figure 30 : Installation NEMo extérieur – Campagne n°2, Paris

L'utilisation de batteries externes a permis de collecter toutes les données de la deuxième campagne de mesure.

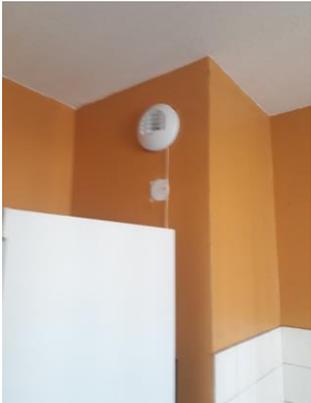
120 Pa 115 Pa (grand débit) 22cm (plafond) 80 cm (mur)
SdB	0,5		75 Pa 15 cm (plafond) 14 cm (mur)
WC	1		60 Pa 57 Pa (grand débit) 32 cm (plafond) 13 cm (mur)

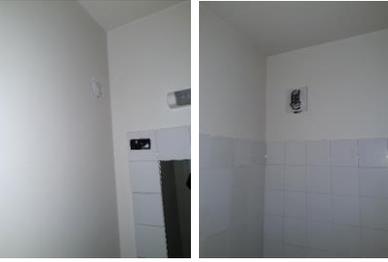
152 Pa (pas de double débit) Changement de bouche vers une bouche non instrumentée Capteur mais pas branché sur nouvelle bouche
SdB	1

105 Pa Plus de capteur et bouche remplacée 24 cm (mur) 34 cm (plafond)
WC	0,8
