Reconstruction du pont de la Voûte

RD 33

Saint-Molf Et Assérac

**Journées techniques
BFUP**

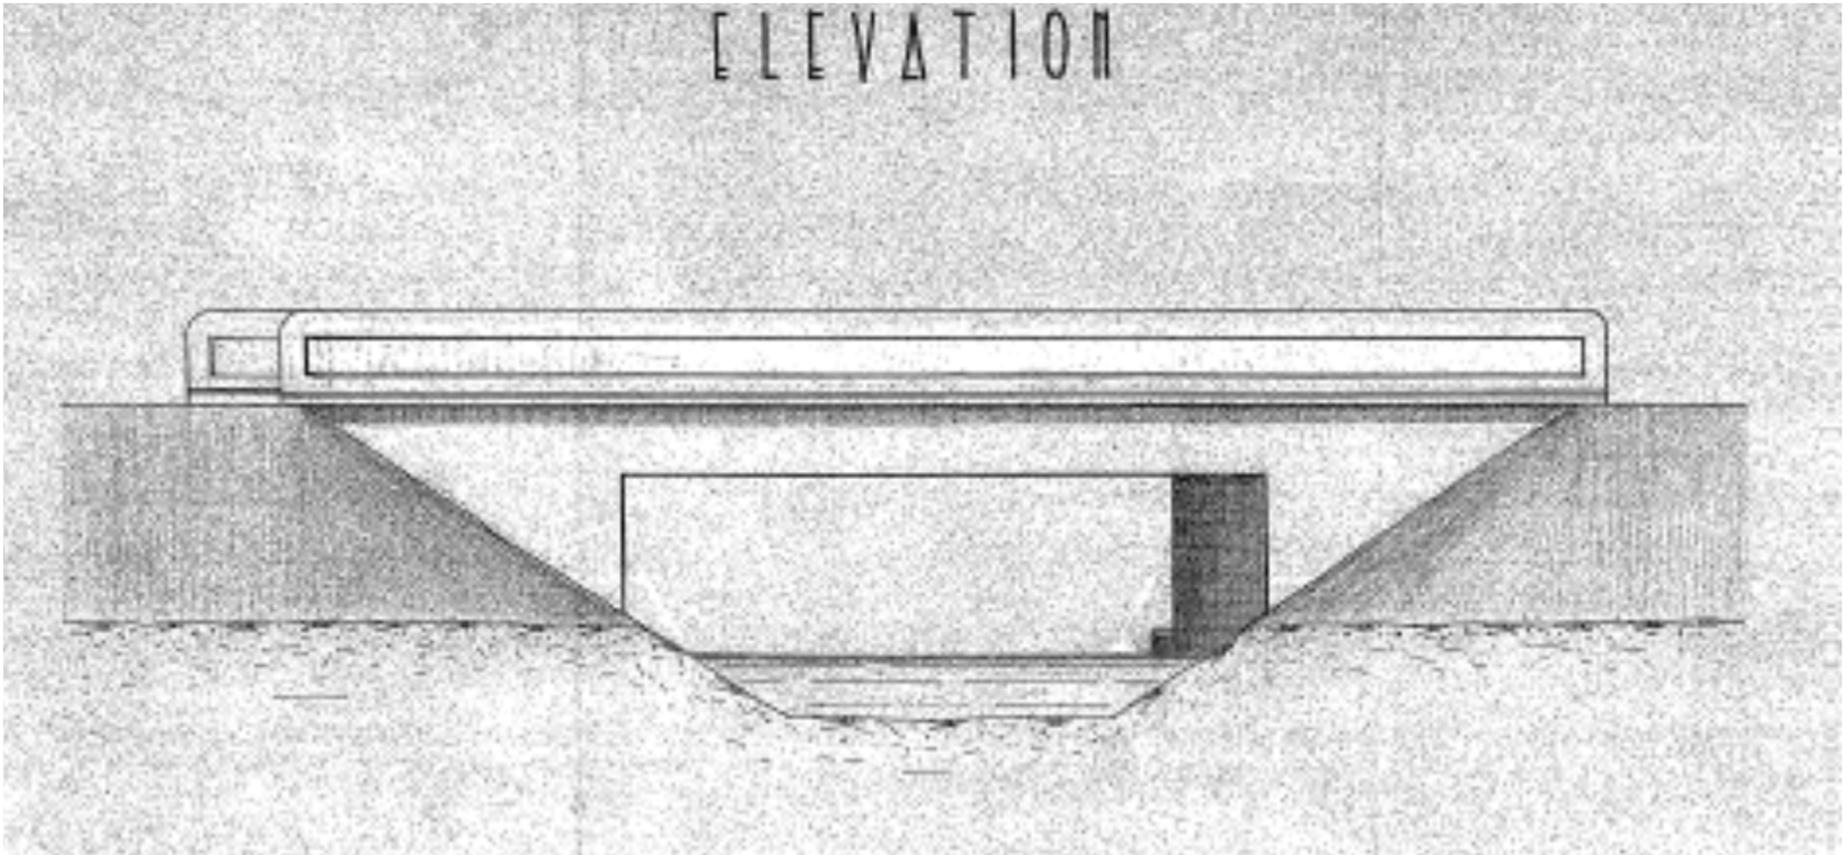
ELEVATION

- Pont en béton armé de 1957
- Ouverture 7,50 mètres
- Passage de 2 voies de 3,00 mètres avec deux trottoirs de 0,75 mètre

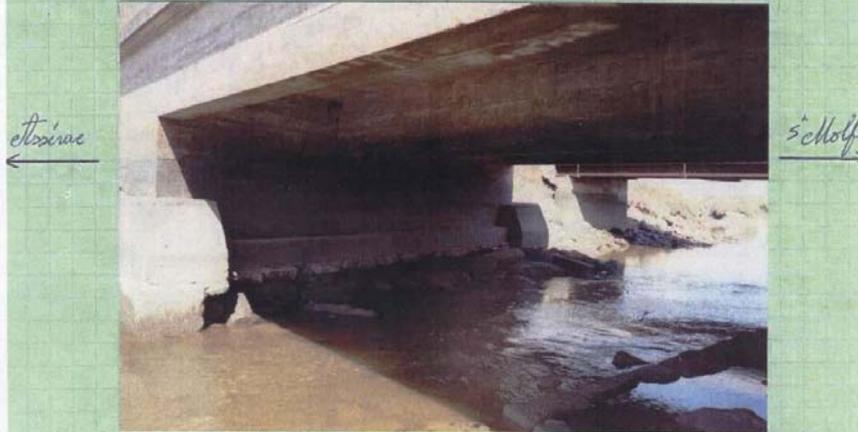
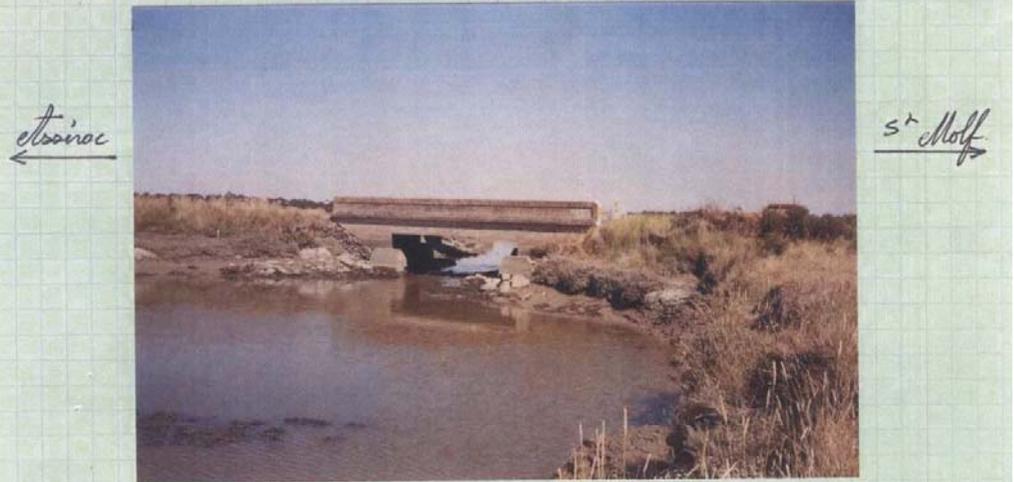
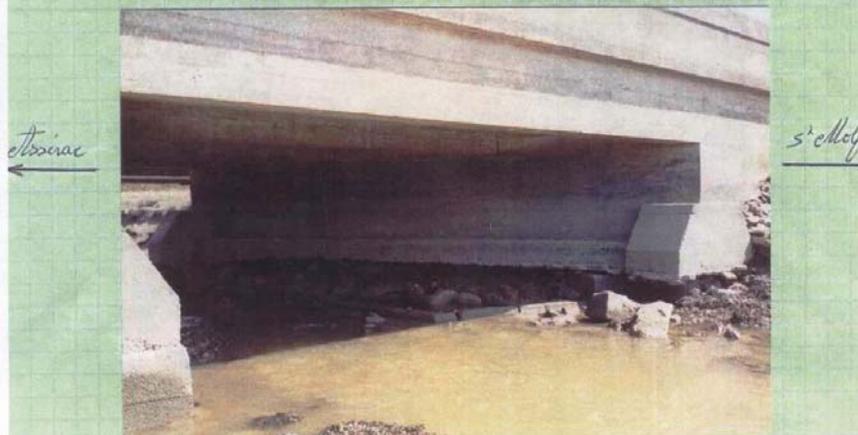
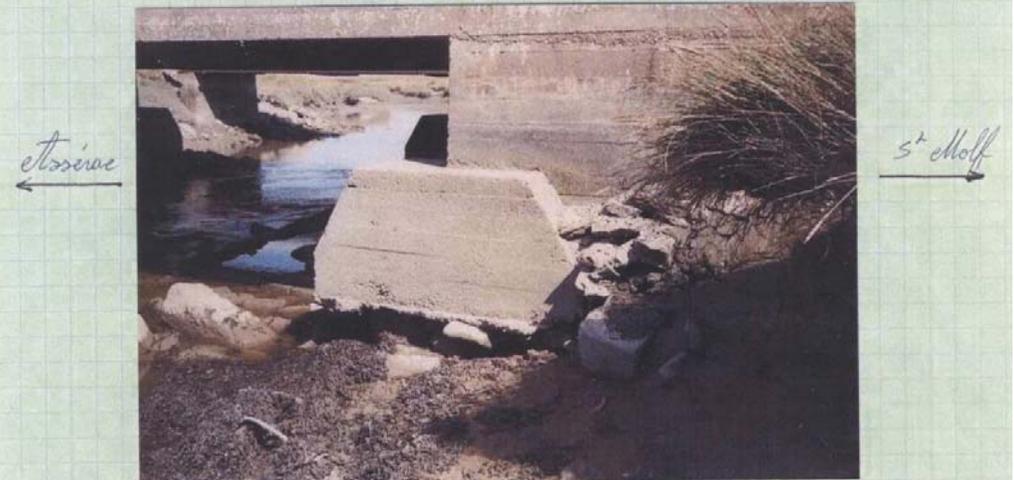
photos 1991

Situation de l'ouvrage en 1991 (juste avant le radier)

Le 14 Juin 1991

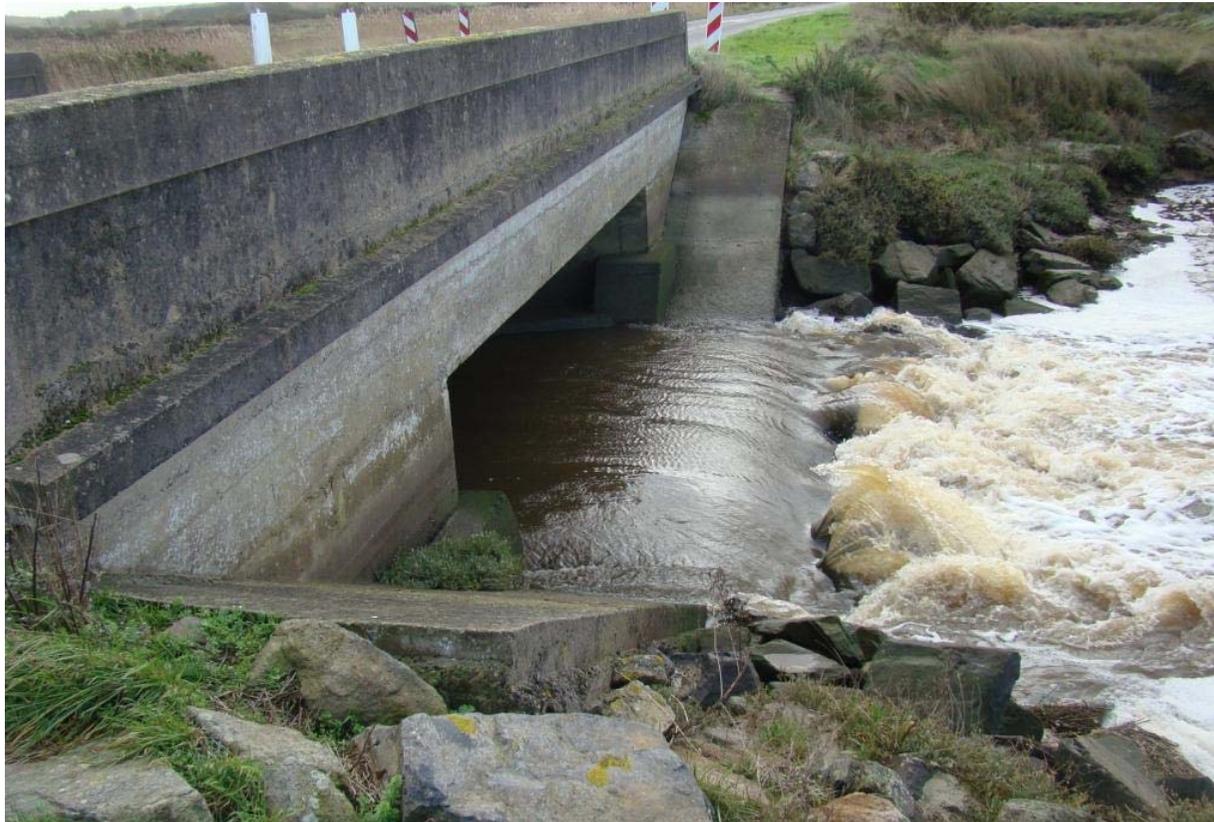
- Reflux des eaux de mer par faible coefficient de marée:
 - niveau du radier inadapté entraînant un effet de seuil et un accroissement de la vitesse de l'eau

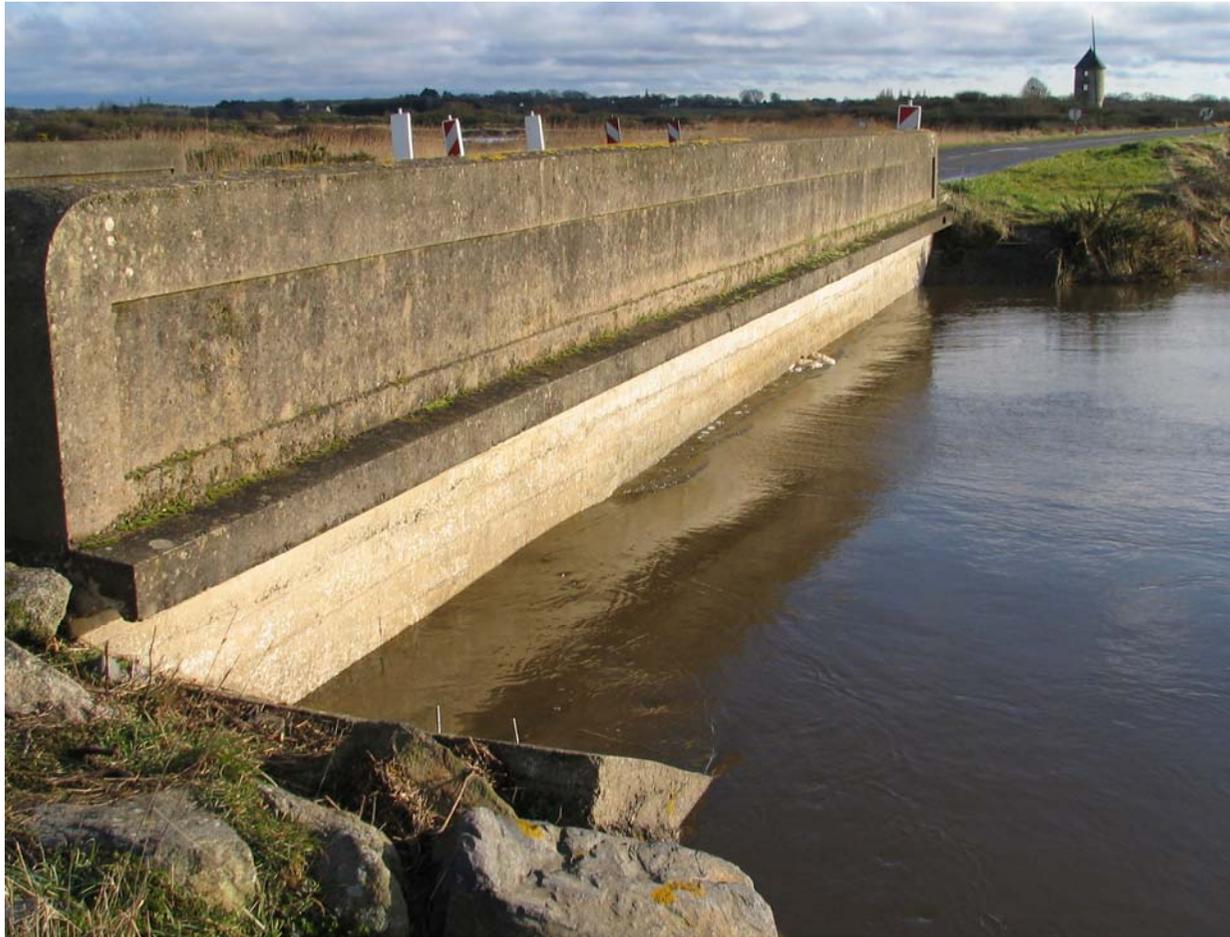
- Marée montante par fort coefficient:
 - niveau de la traverse inadapté entraînant un exhaussement du niveau

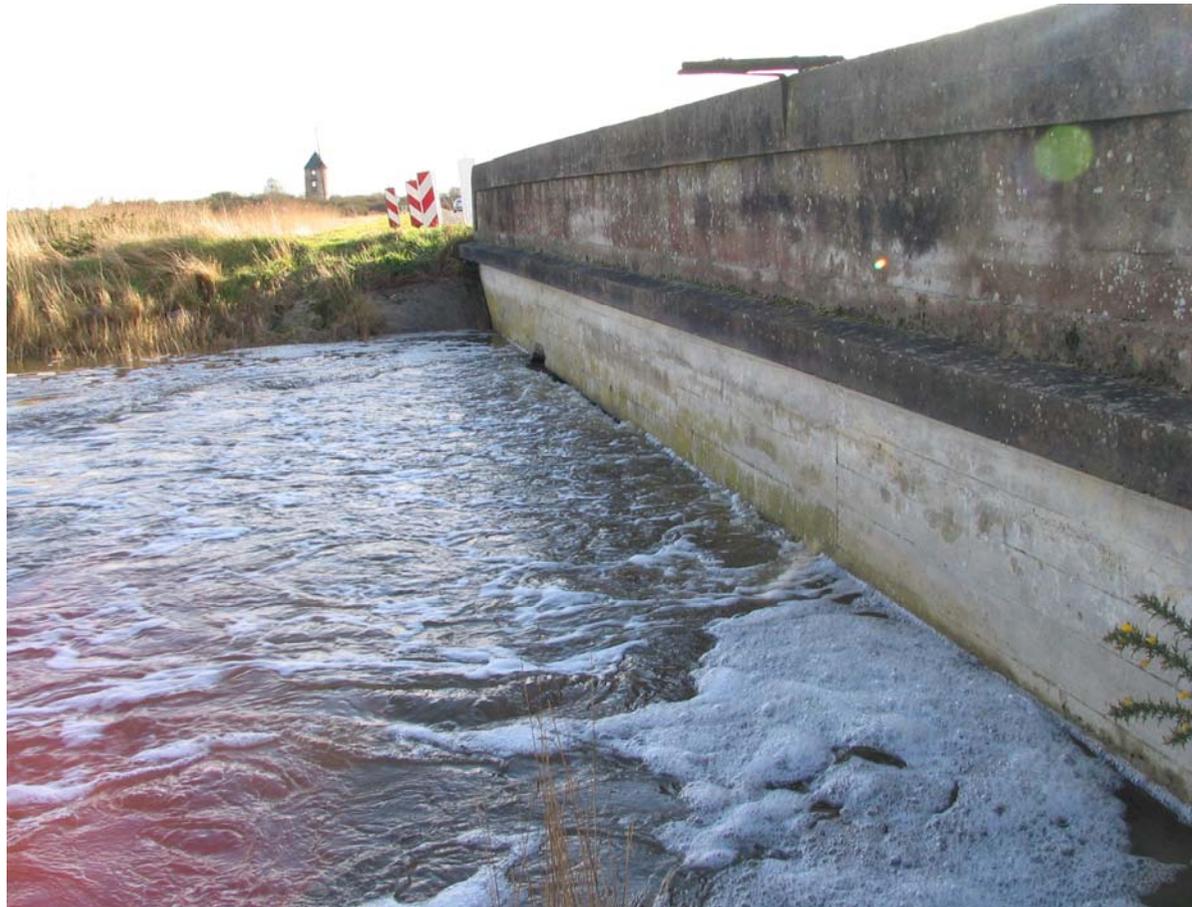
- Marée montante par fort coefficient:
 - niveau de la traverse inadapté entraînant un exhaussement du niveau

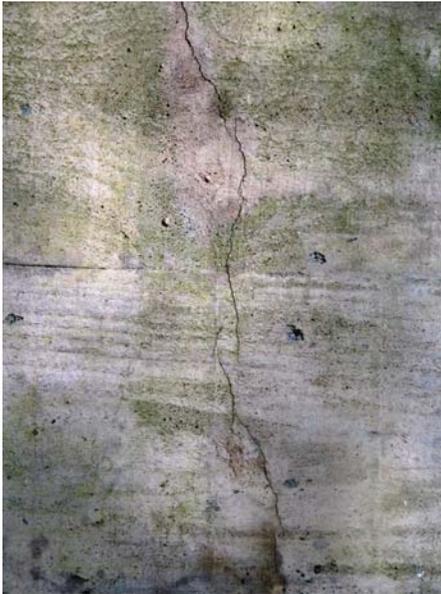
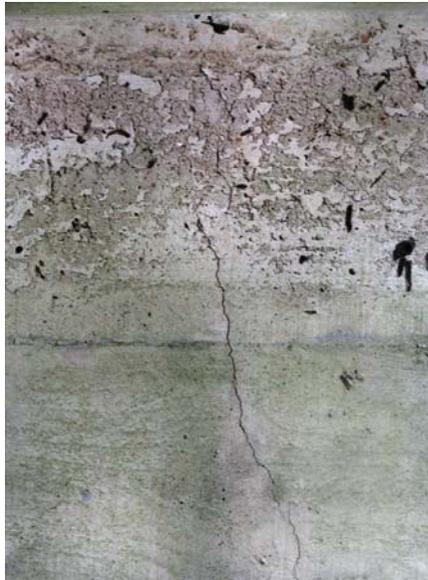
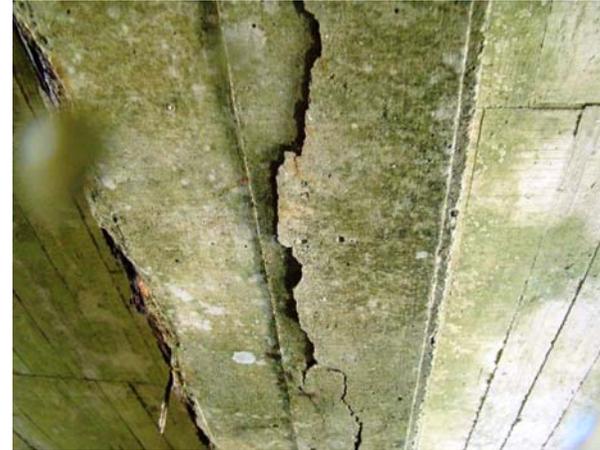
- fissuration des poutres et du hourdis du tablier

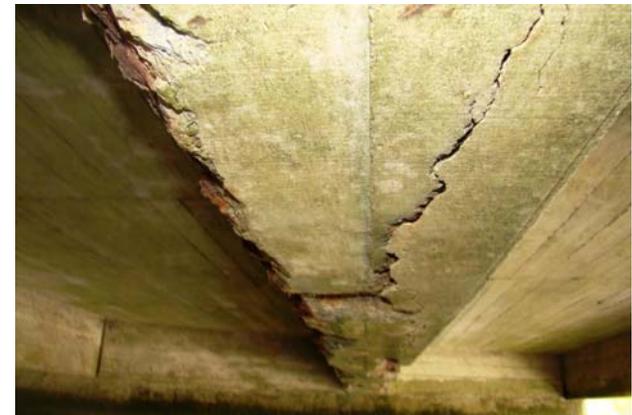
- éclatements de béton

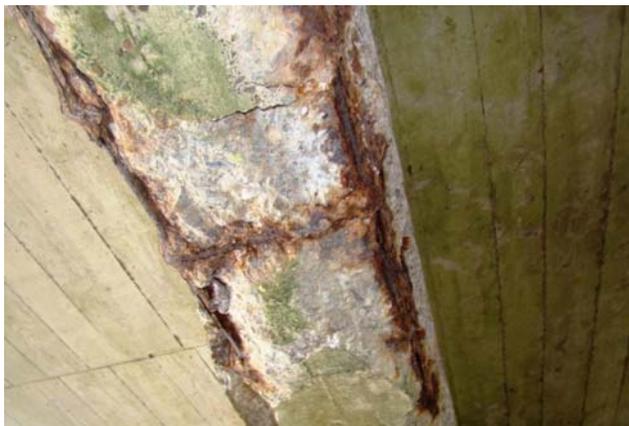
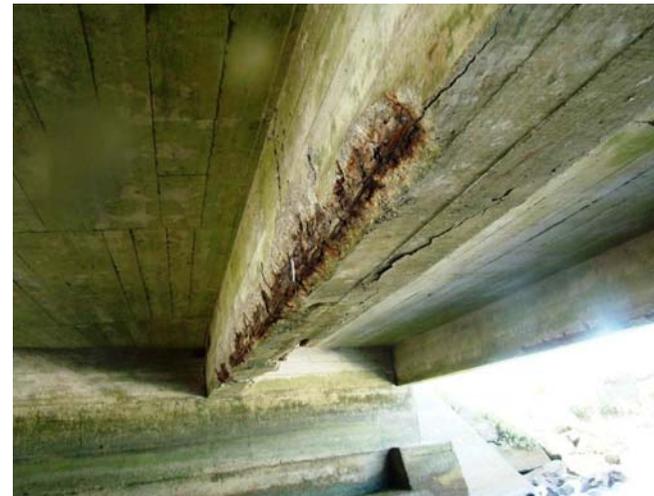
➤ oxydation / dilution des armatures

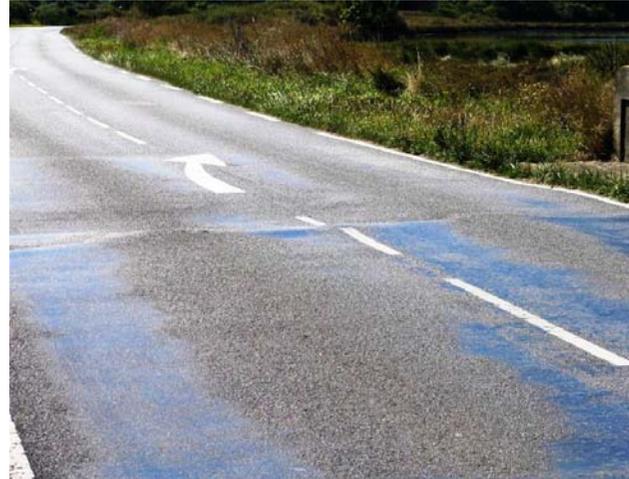
- cavités sous chaussées

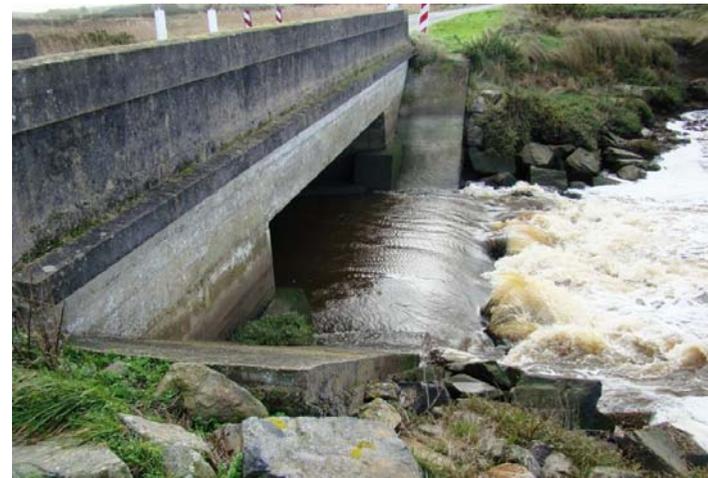
- Affaissements de chaussées par entraînement des fines

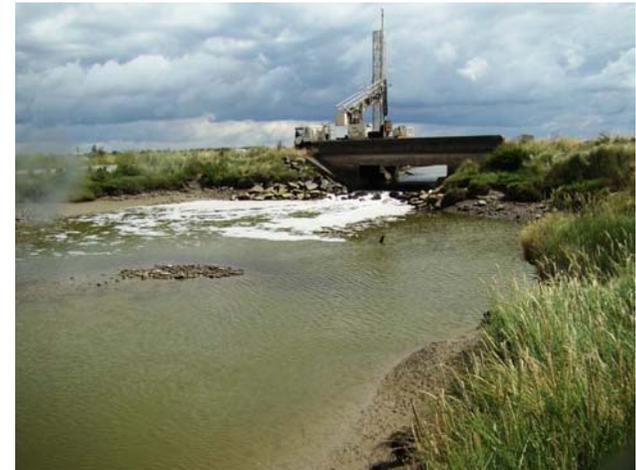
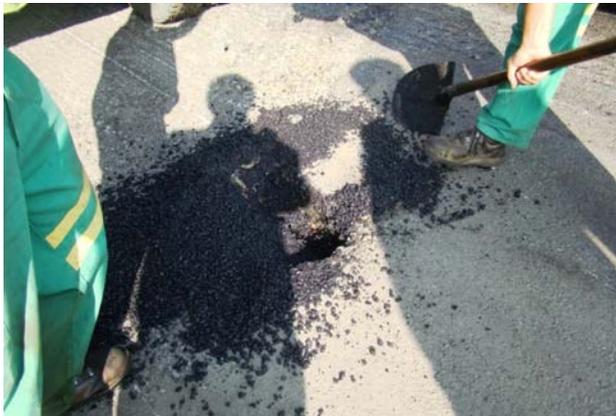
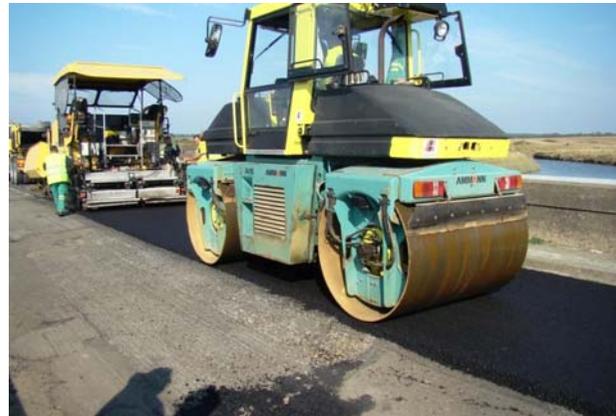
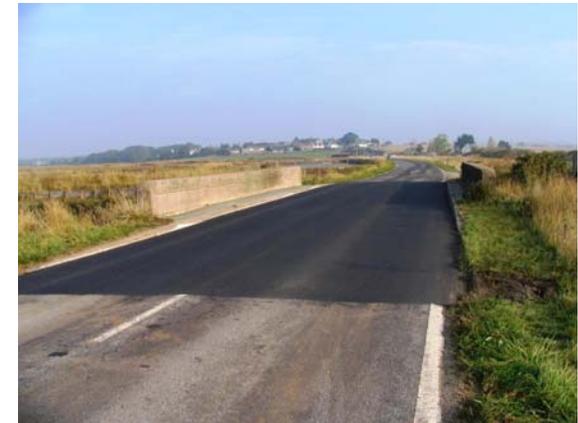
Mesures de sauvegarde

- Les interventions d'urgence (septembre 2009)
 - comblement des cavités sous chaussée et reprise du revêtement pour éviter tout effet dynamique
 - restriction de circulation (limitation à 3,5 tonnes pour éviter toute fatigue)
 - surveillance de l'ouvrage avec suivi des évolutions

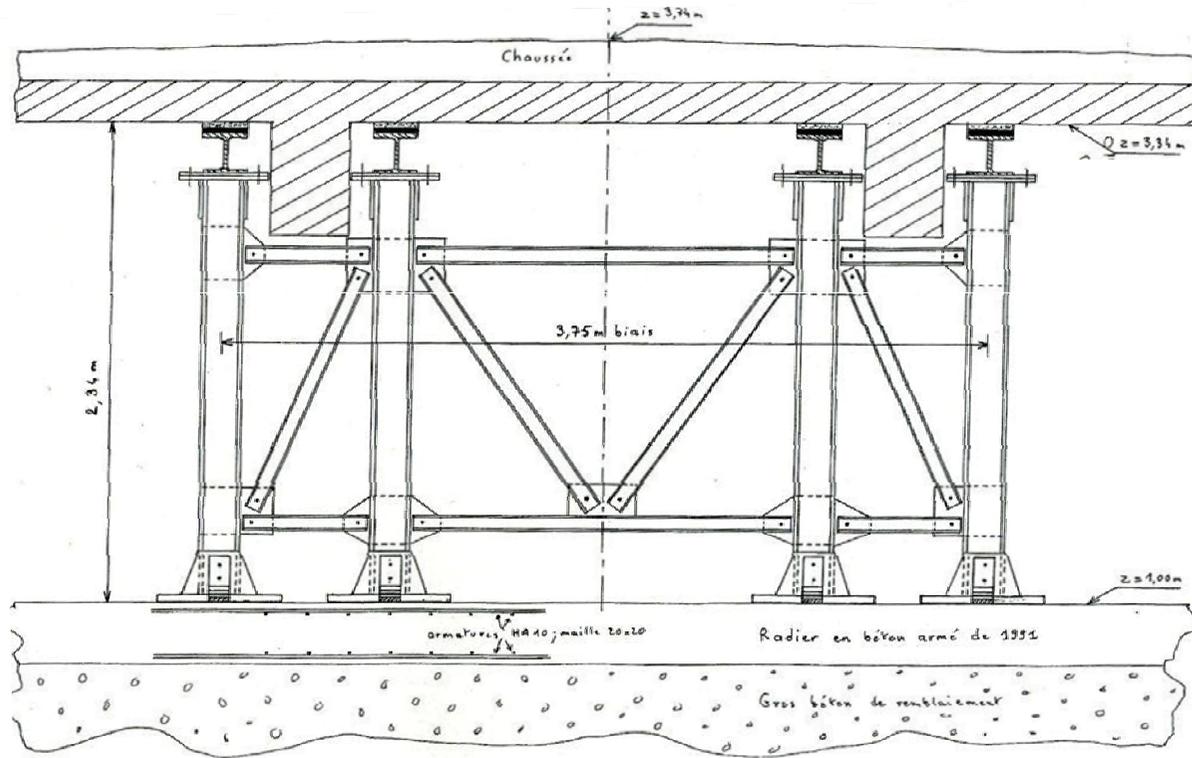
Mesures de sauvegarde

- Les mesures en attendant la restauration (février 2010)
 - réalisation d'un appui intermédiaire dans le lit de l'étier

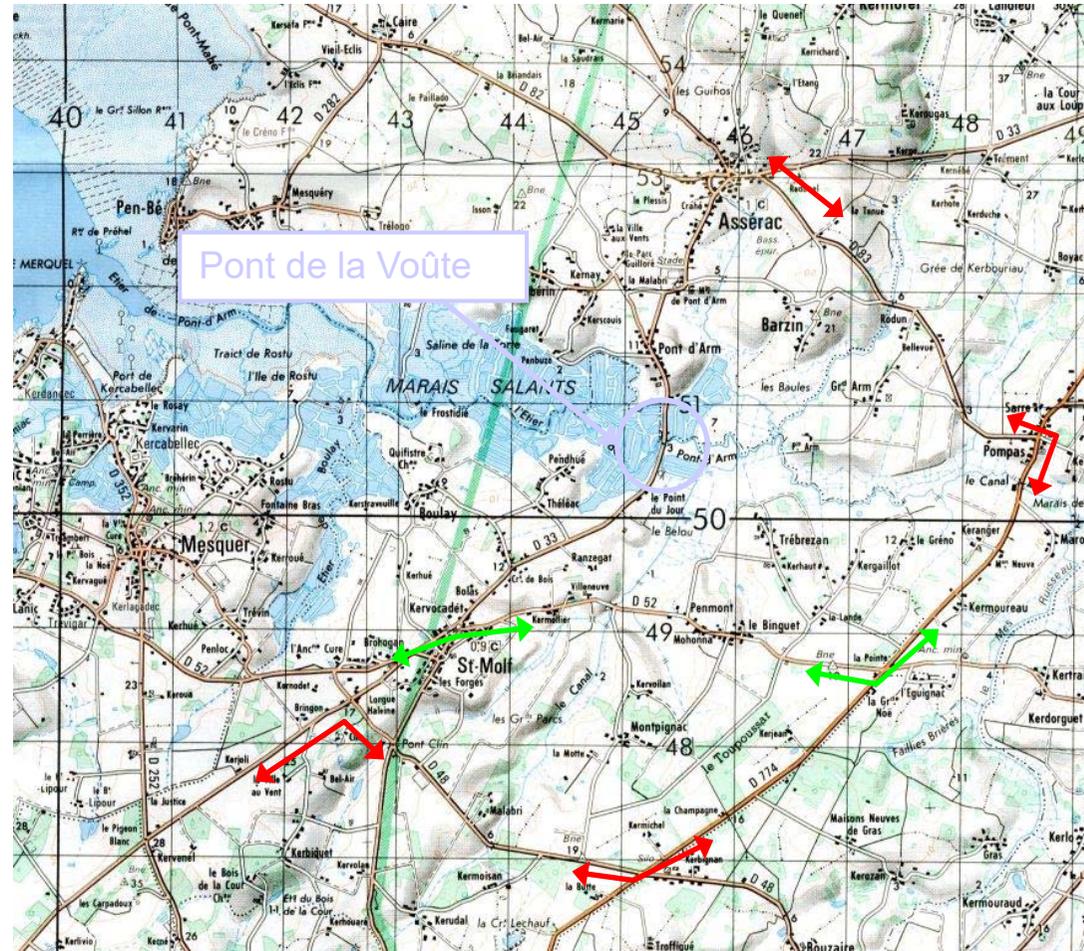
- Déviation routière

↔ Trafic de transit
↔ Trafic local

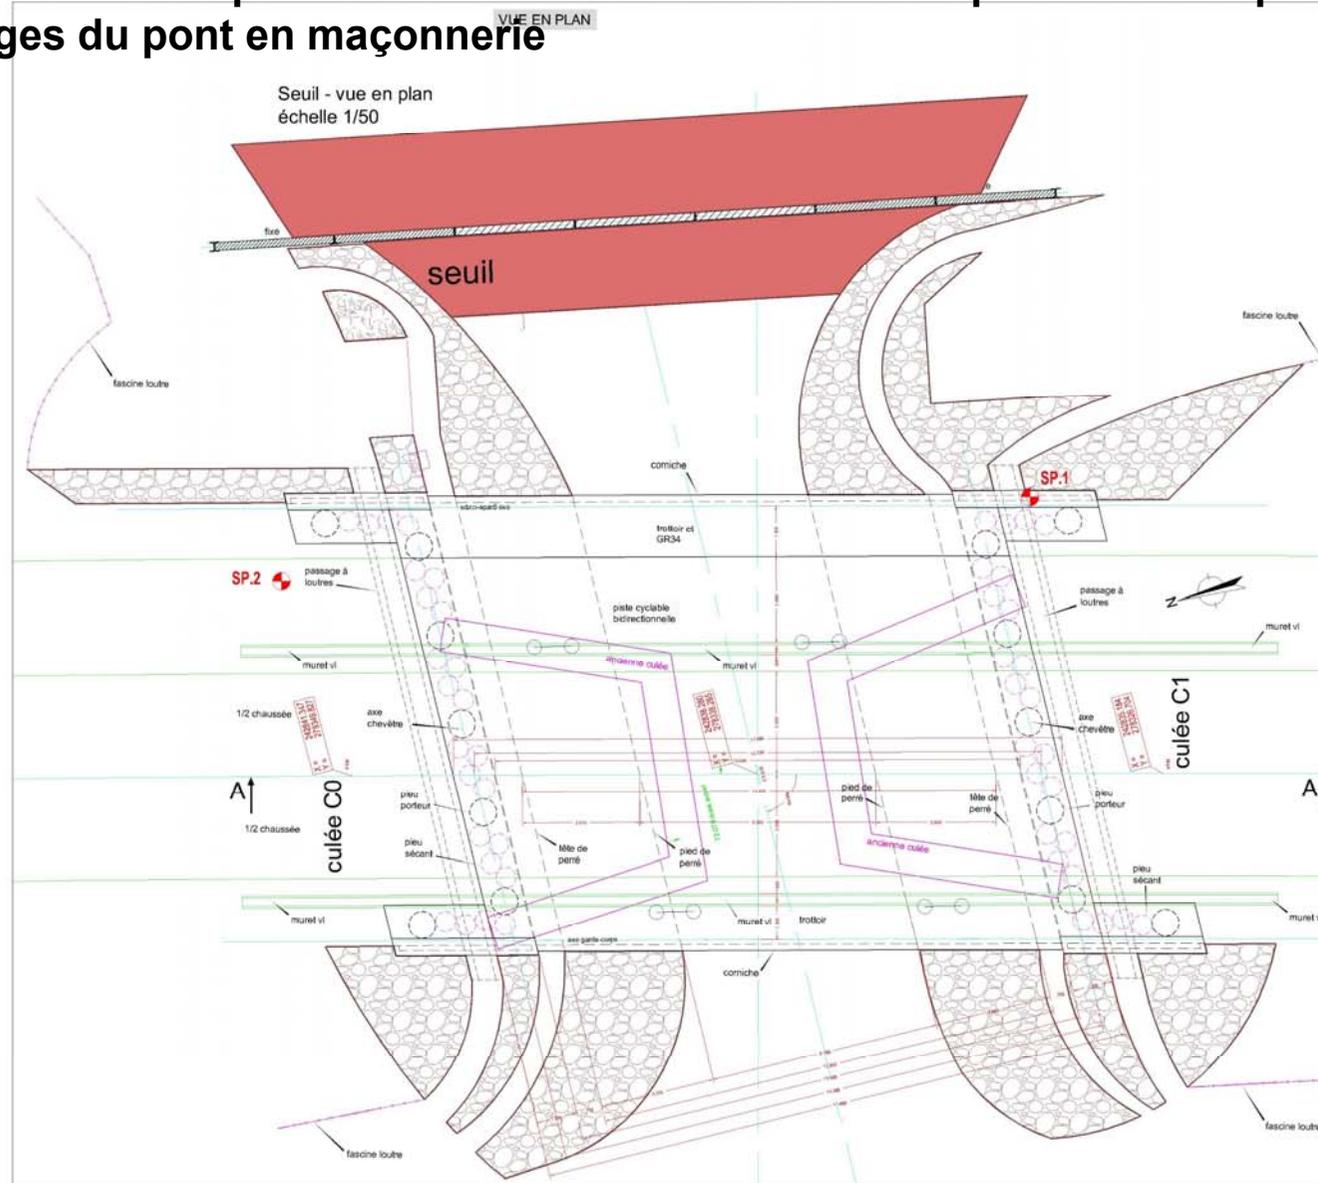
- L'implantation des pieux de fondations doit concilier la présence des pieux existants et vestiges du pont en maçonnerie

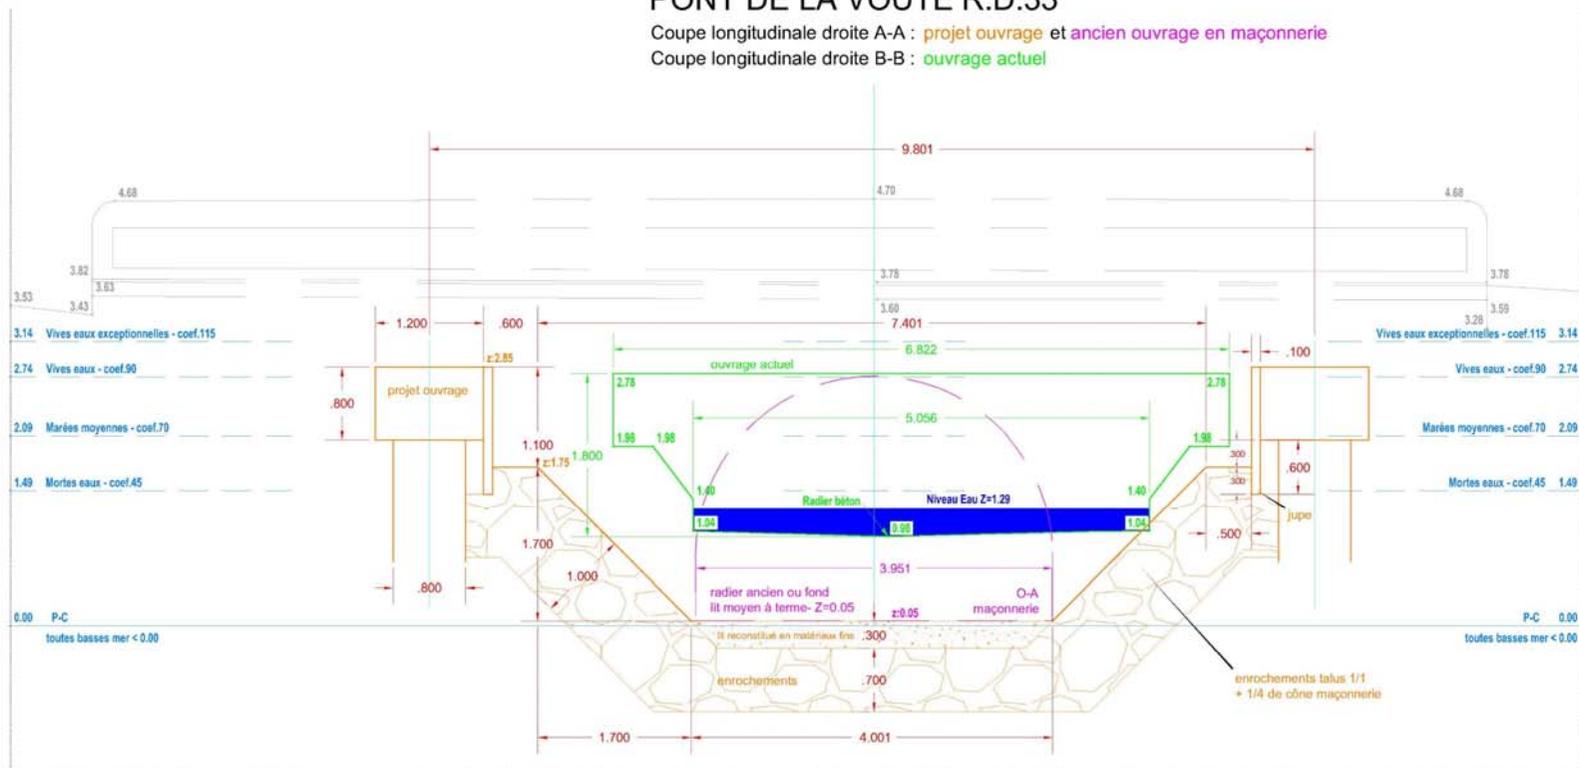
- L'ouverture hydraulique est plus que doublée

Coupe longitudinale droite A-A : projet ouvrage et ancien ouvrage en maçonnerie

Coupe longitudinale droite B-B : ouvrage actuel

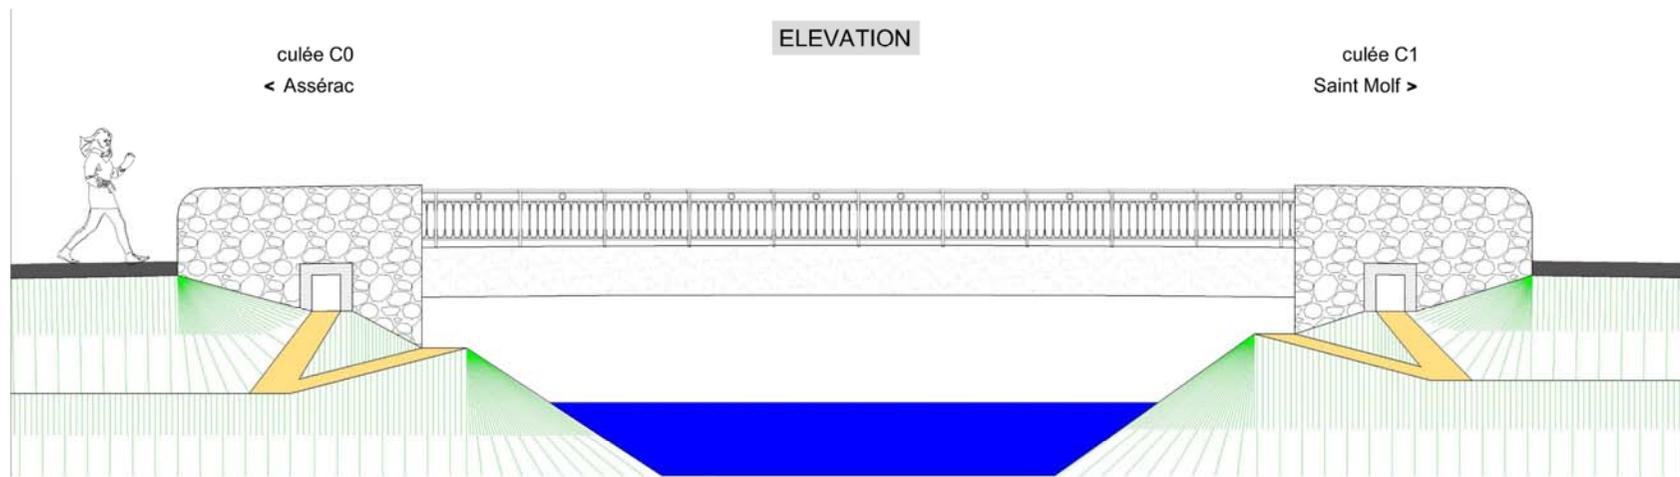
- Traitement architectural à l'ancienne

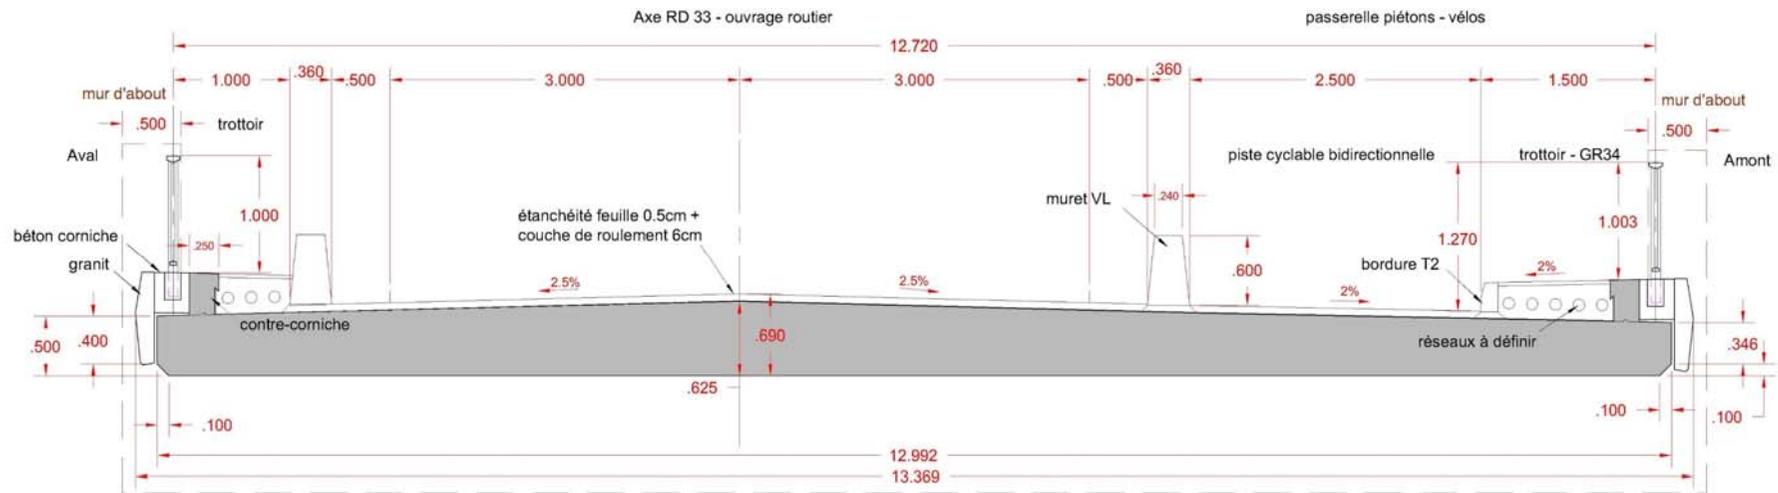
COUPE FONCTIONNELLE DROITE SUR O.A

- La dalle en béton précontraint est coulée dans une coque en BFUP
- Variantes autorisées sous réserve de conserver l'épaisseur et la forme du tablier

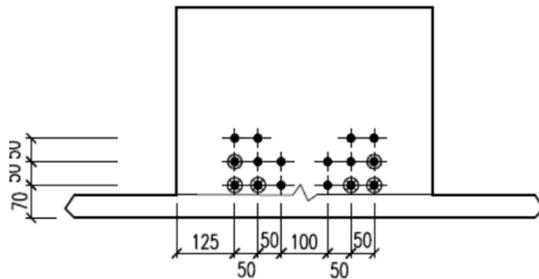
SECTION A-A POUTRES COURANTES - 7 unités

- Abouts-
- TORONS ET GAINAGE -
- 16 TORONS T 15S -

- ⊗ 4 TORONS T 15S GAINES SUR 1.50M
- ⊙ 2 TORONS T 15S GAINES SUR 1.00 M

10 TORONS NON GAINES

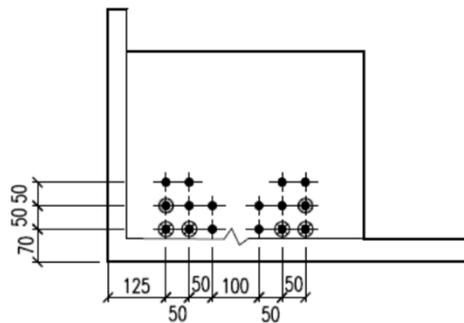
SECTION B-B POUTRES DE RIVE PR1 - 1 unité

- Abouts-
- TORONS ET GAINAGE -
- 16 TORONS T 15S -

- ⊗ 4 TORONS T 15S GAINES SUR 1.50M
- ⊙ 2 TORONS T 15S GAINES SUR 1.00 M

10 TORONS NON GAINES

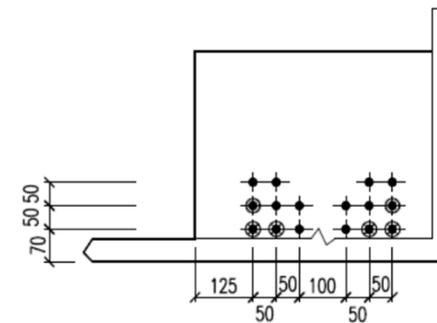
SECTION C-C POUTRES DE RIVE PR2 - 1 unité

- Abouts-
- TORONS ET GAINAGE -
- 16 TORONS T 15S -

- ⊗ 4 TORONS T 15S GAINES SUR 1.50M
- ⊙ 2 TORONS T 15S GAINES SUR 1.00 M

10 TORONS NON GAINES

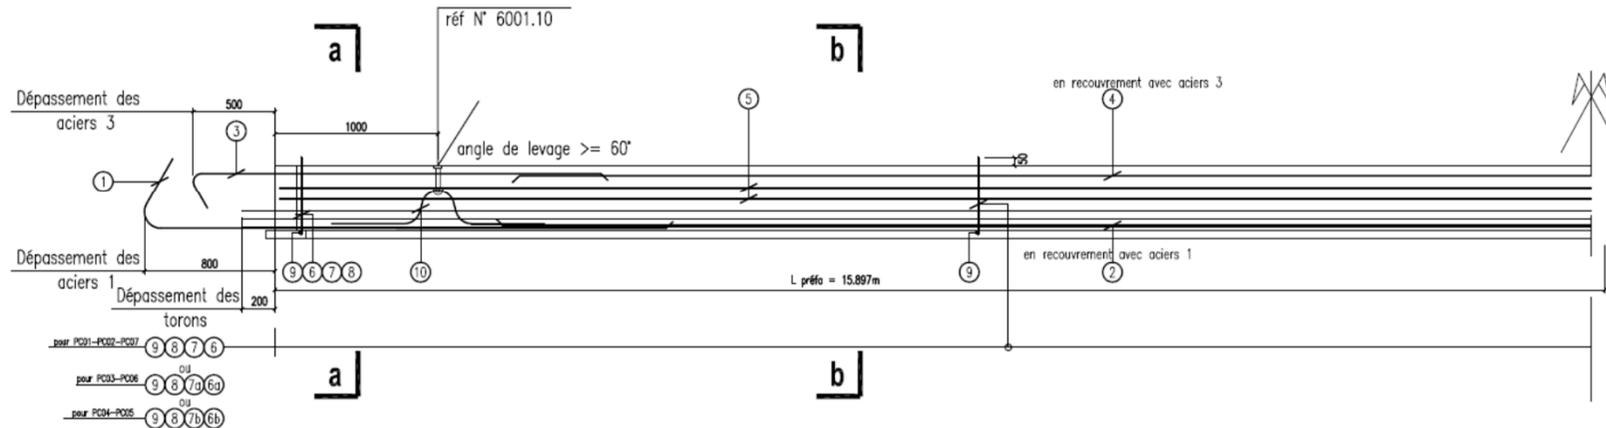
ELEVATION ARMATURES - POUTRES COURANTES - PC01; PC02; PC07 - Nombre de poutres identiques = 3 unités

- PC03; PC06 - Nombre de poutres identiques = 2 unités

- PC04; PC05 - Nombre de poutres identiques = 2 unités

1 ANCRE A OEIL ARTEON
CAPACITE 10 T
