Ouvrages D'Art

N° 5 - Janvier 1989

Sommaire

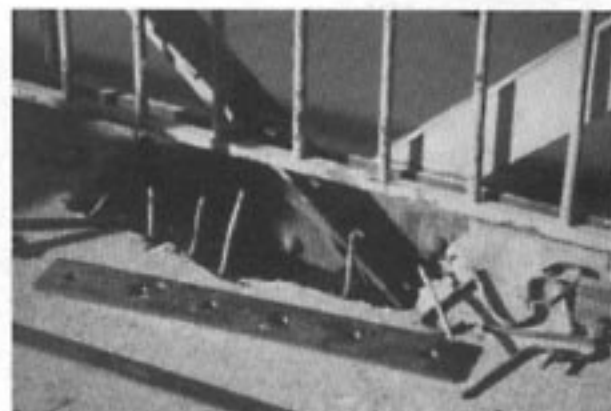
Les diagonales corrodées ont été renforcées par des plats boulonnés. Des fenêtres ont été ménagées. (Des boîtes métalliques soudées éviteront à l'avenir le contact béton-eau-acier)

hourdis, cassée et reconstituée sur une largeur moyenne de 1,00 m. Ces travaux ont permis le diagnostic d'une réduction de section importante des diagonales de la poutre de rigidité à la jonction acier-béton. Elles ont donc été renforcées par des plats boulonnés et des lumières coffrées par des boîtes métalliques soudées sur les poutres ont été ménagées pour éviter le contact eau-acier-béton. La maçonnerie dégradée des pylônes a été ragréée par des mortiers spéciaux à l'origine de magnifiques taches grises sur le béton lavé beige clair. Cette tenue «camouflée» peu esthétique pouvait difficilement s'imaginer dans le site. On a donc recherché un enduit projeté susceptible de redonner à l'ensemble, une unité de teinte. C'est un complexe de granulats de marbre concassé projeté sur un ciment-colle hydraulique (procédé PAREX de la société PROLIFIX) qui a été retenu. Il est à noter que ce procédé, adapté à une reconstitution d'aspect in situ, fait l'objet d'une garantie décennale.

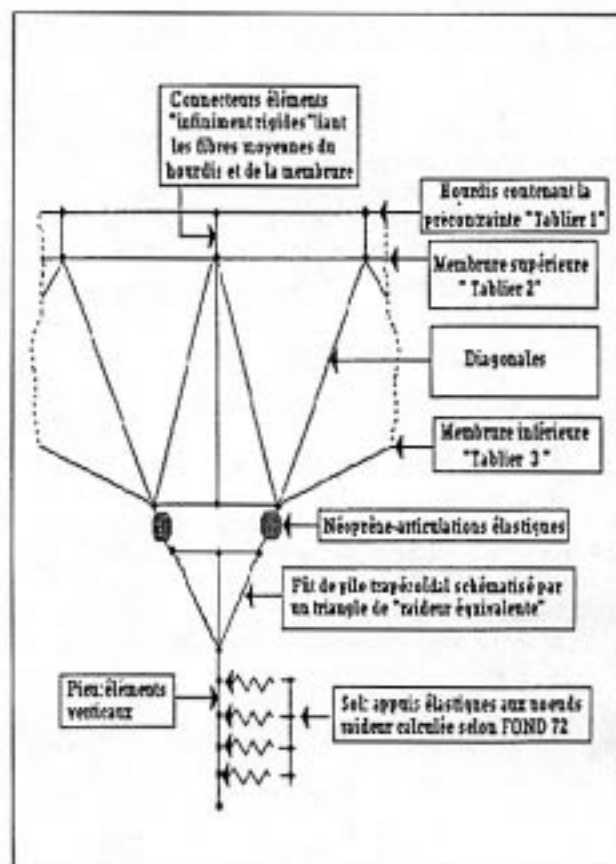
L'ouvrage a été calculé par le bureau d'études avec le programme BC. Pour le recalcul de vérification, la conception particulière du Pont SAINT-PIERRE : tablier à ossature mixte triangulée et hourdis précontraint reposant sur appuis dédoublés et inclinés, ainsi que le mode de construction : mise en place de la charpente en 12 tronçons à l'aide de palées et appuis provisoires et bétonnage en 17 plots s'apparentant à la construction par encorbellements, ont conduit à utiliser le programme PCP du SETRA.

Le schéma ci-contre donne le principe de modélisation au voisinage d'une pile.

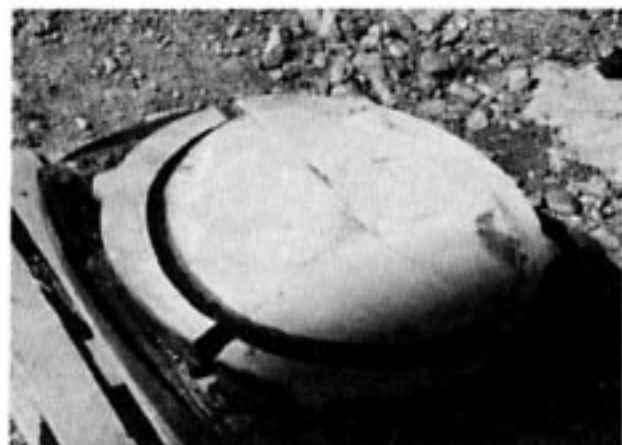
Si les appareils d'appui en élastomère fretté acceptent du fait de leur élasticité des défauts mineurs de pose, il n'en n'est pas de même pour les appareils d'appui à pot d'élastomère. En règle générale les appareils d'appui sont utilisés pour reprendre trois types de sollicitations (verticale, horizontale, rotationnelle). Cela implique la parfaite portance de l'appareil d'appui sur son support (bain de mortier - matage). Dans la négative il travaille plus ou moins en flexion ce qui peut entraîner, pour un appareil d'appui à pot d'élastomère, la catastrophe ci-dessous observée accidentellement plusieurs mois après la pose de ce dernier alors que l'ensemble est monolithique. La virole et l'embase désolidarisées présentent trois cassures d'où l'obligation d'une pose particulièrement soignée.

Rupture de la virole en 3 morceaux

Désolidarisation de la virole avec l'embase inférieure alors que la pièce est monolithique
