Expérimentation de bandes de prévention en amont des FLR

Présentation du dispositif

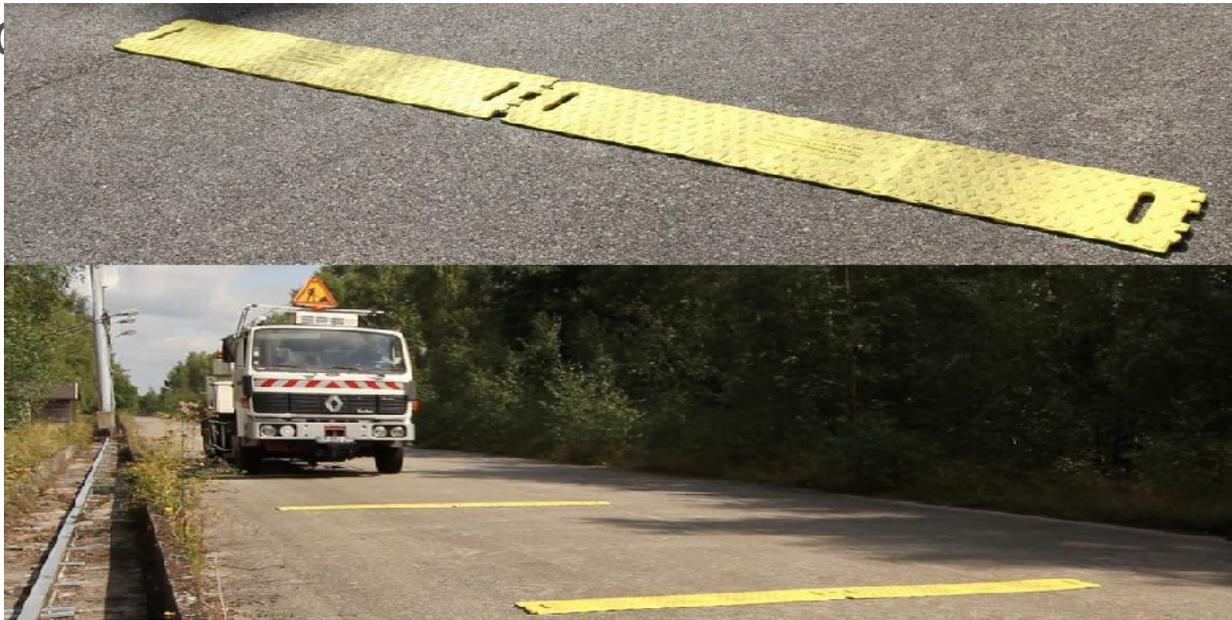
Le dispositif testé en France est composée de bandes de couleur jaune, d'une longueur de 3,35 m, d'une largeur à la base de 33 cm, d'une hauteur de 2 cm et d'un poids

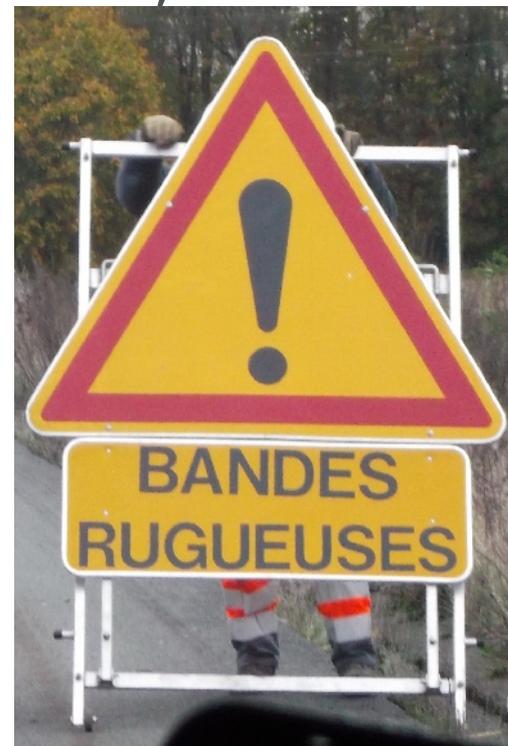
La configuration du dispositif retenu est la suivante : 5 bandes espacées longitudinalement de 6,50 mètres.

La dernière bande du dispositif est installée 150 mètres avant la FLR d'avertissement.

Les bandes sont précédées d'une pré-signalisation sur accotement par un panneau AK14+ KM9 portant la mention « bandes rugueuses ».

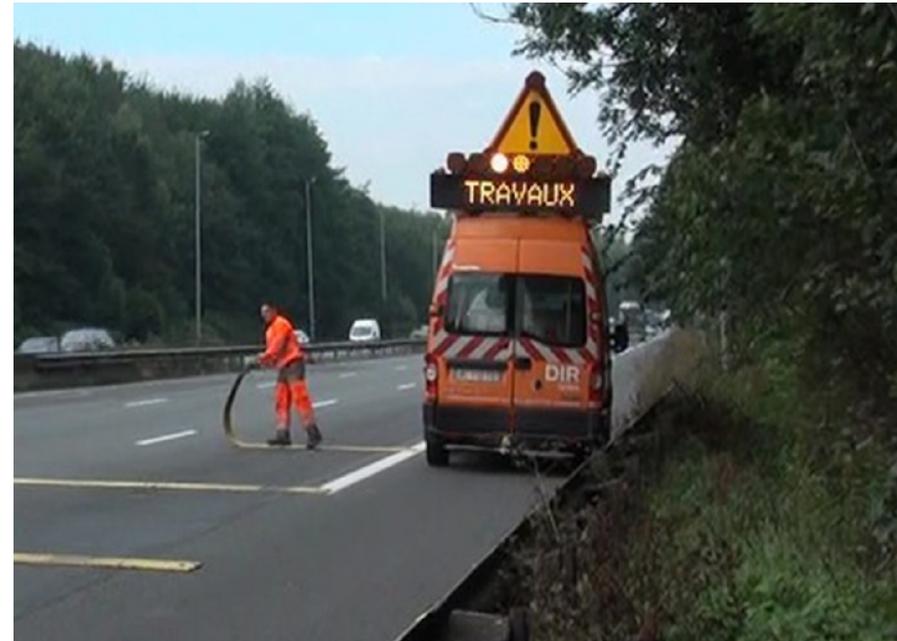
Un premier essai a été effectué sur l'A25 avec neutralisation de la voie de droite dans une section à 3 voies limitée à 90km/h.

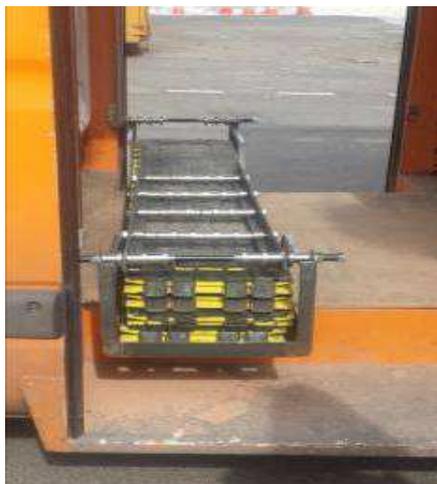
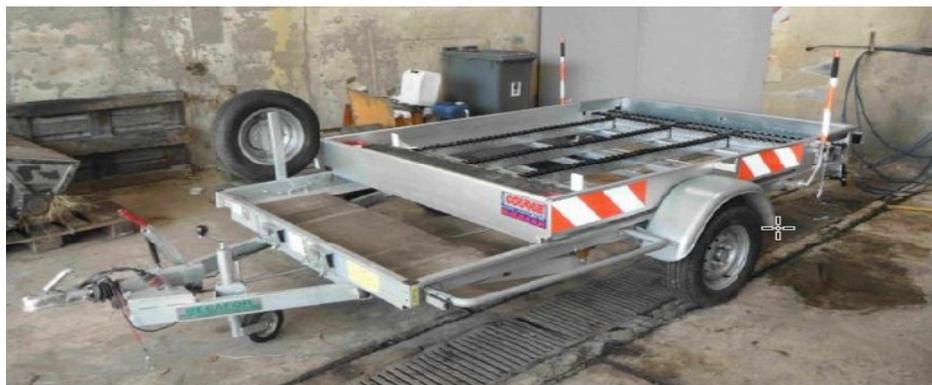
Lors des deux essais réalisés sur la journée du 20 septembre 2016, les agents ont utilisées pour transporter les bandes un panier spécifique installé dans un fourgon. Ils utilisent à présent une remorque conçue et construite par la DIR Nord spécifique à cet usage

Illustration 5: A gauche, le premier système d'aide à la pose des bandes conçu et fabriqué par la DIR Nord. En haut, le second système, une remorque conçue et fabriqué par la DIR Nord pour la pose et le stockage des bandes.

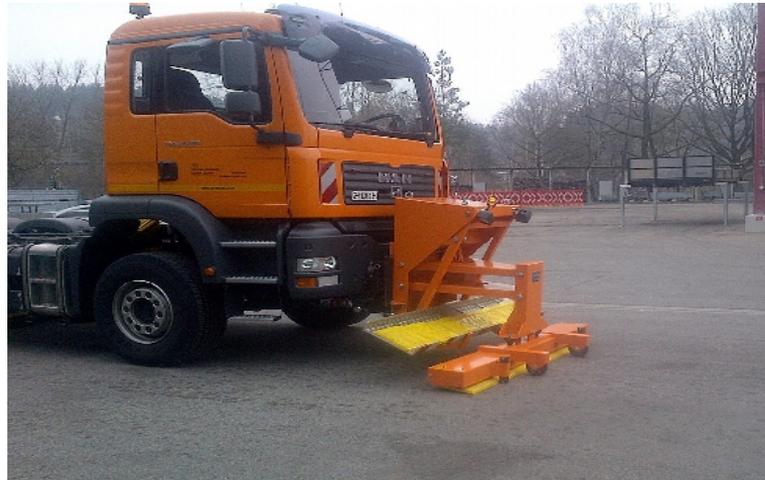
Mi 2017 nous avons appris l'existence d'une machine permettant la pose et la dépose automatique de ce type de bande, fabriquée par la société SENN, afin d'améliorer la sécurité des agents en limitant la durée de leur exposition des agents sur la chaussée.
