Livrable 2.2

Usage des infrastructures par les 2RM

Livrable 2.3

Comparaison de l'usage des infrastructures par les véhicules légers et le 2RM

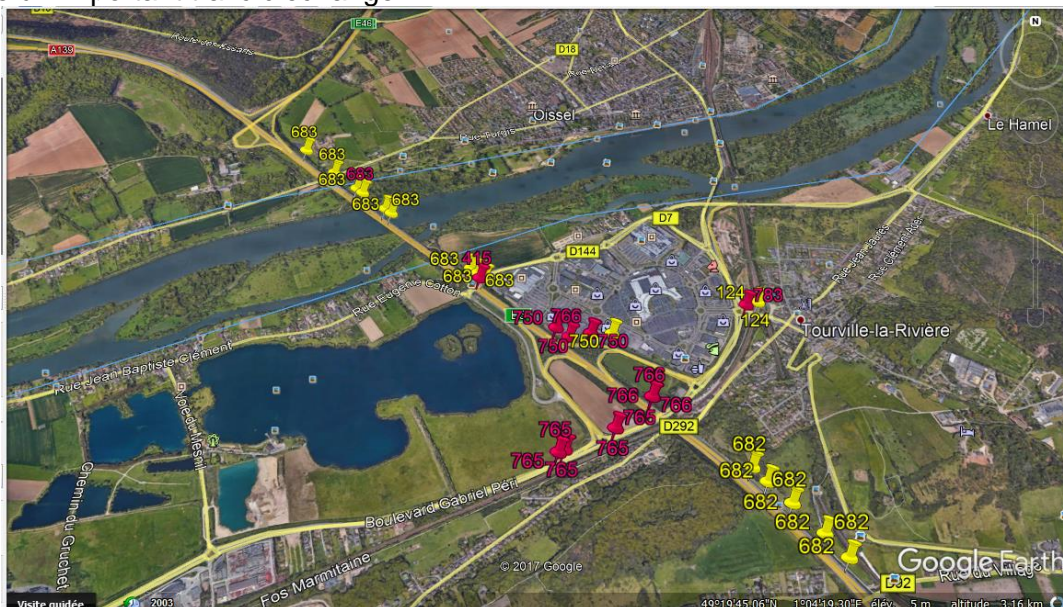
Figure 2 : plan de situation événement (autoroute, environnement rase campagne)

L'A13 est un axe nord-ouest/sud qui relie Paris à Caen (cf Figure 2).

Sur cette section autoroutière, on recense 1 incident et 3 événements (à noter qu'un même événement ou incident peut correspondre à plusieurs déclenchements).

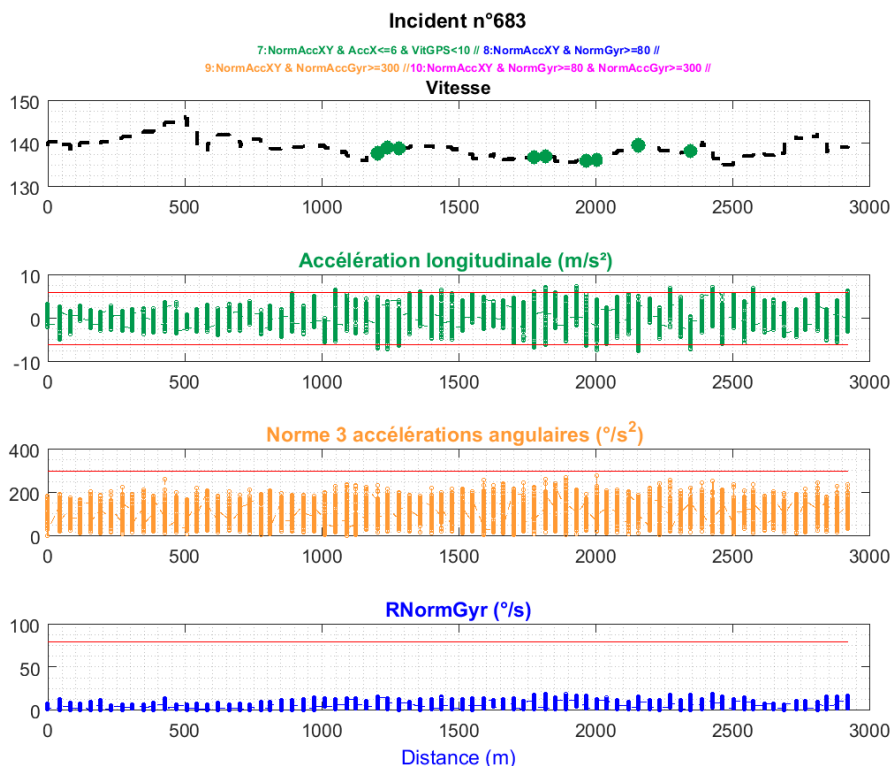
Figure 3 : paramètres dynamiques incident 683 (autoroute, environnement rase campagne)

Les figures Figure 3 et Figure 4 présentent les graphiques des paramètres dynamiques associés à ces déclenchements.

Concernant l'incident (n°683, Figure 3), la vitesse de circulation de l'utilisateur varie autour de 140 km/h. L'incident est composé de plusieurs dépassements de seuil de l'accélération longitudinale (légèrement supérieure à 6 m/s²). On ne dispose malheureusement pas de la vidéo permettant de qualifier cet événement. Etant donné le jour de l'événement et le lieu de déclenchement (section autoroutière très circulée), il est fort probable que le motard ait enchaîné des manœuvres de freinage dues au trafic.

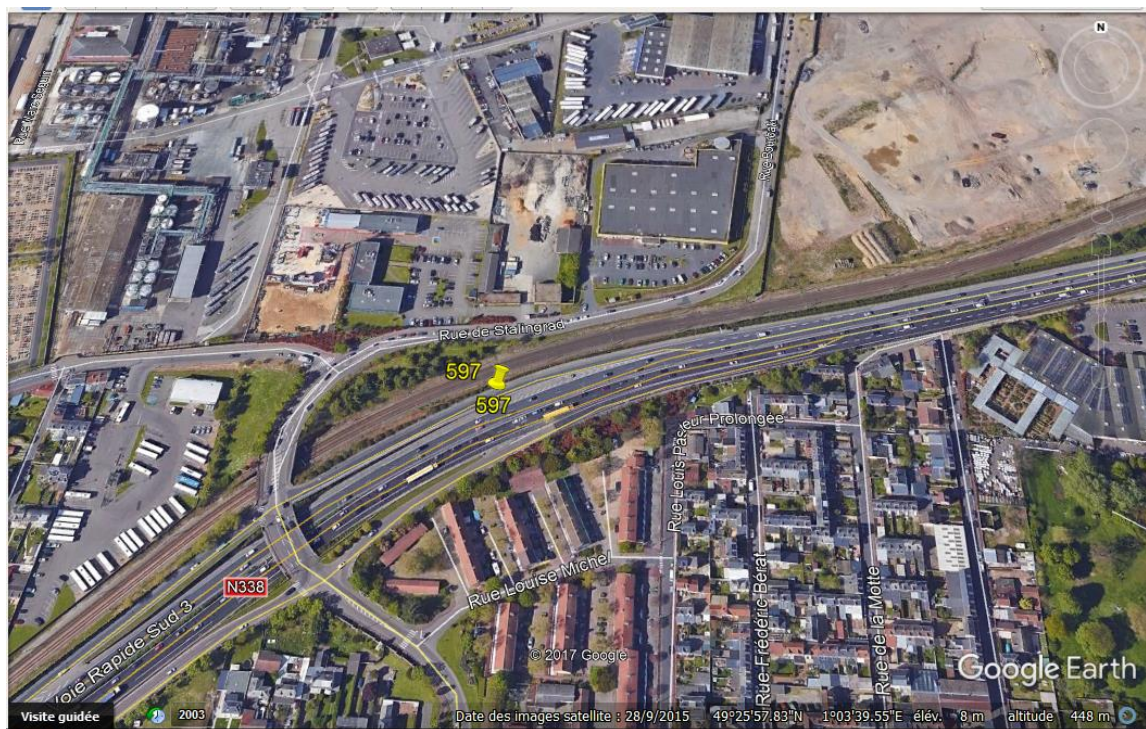
Figure 5 : plan de situation événement (autoroute, environnement urbain)

Cette section est une voie rapide urbaine RN338 - Voie rapide Sud III, située au sud de Rouen. La RN338, est un barreau qui relie l'autoroute A13 au sud ouest de Rouen (Figure 5). Elle est aussi dénommée "voie Sud III" et constitue un maillon de la liaison entre l'autoroute A13 et l'autoroute A150.

L'incident a lieu au niveau de l'échangeur de Stalingrad sur la bretelle de sortie direction Petit-Quevilly Centre / ZI Quais de Seine. Cette bretelle se situe dans une courbe à gauche de la section courante. Elle présente un profil en travers à 1 voie est limitée à 70km/h.

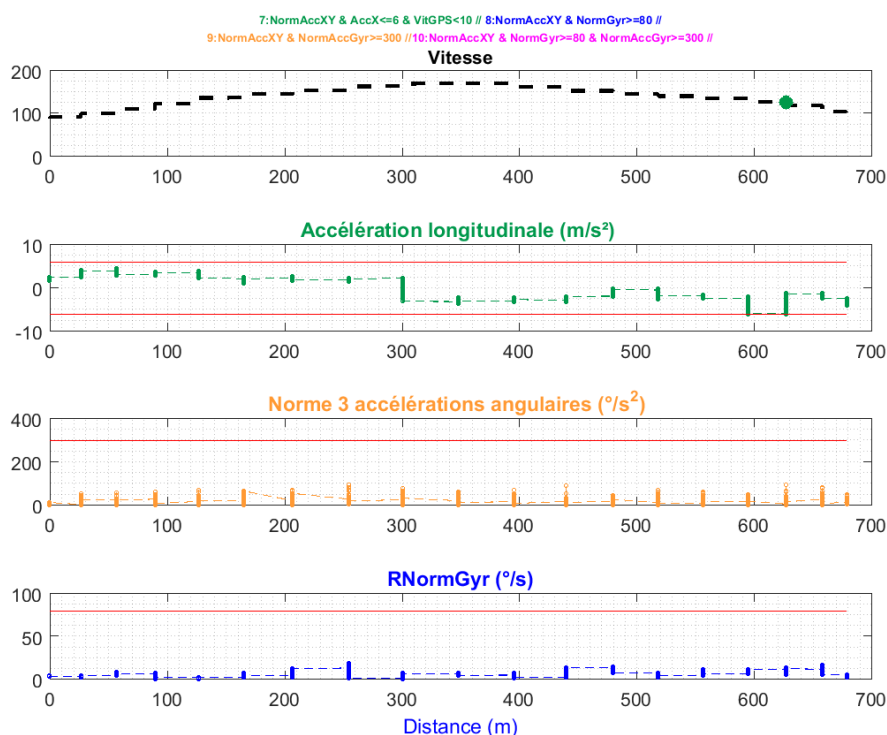
Incident n°597

Figure 6 : paramètres dynamiques incident 597 (autoroute, environnement rase campagne)

La figure Figure 6 présente les paramètres dynamiques de l'incident. Les graphiques amènent aux remarques suivantes :

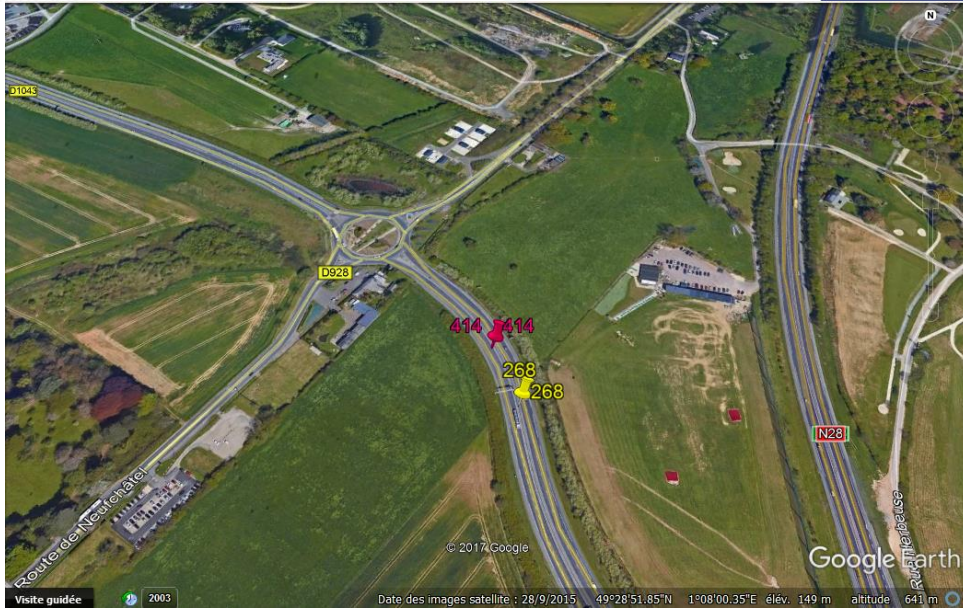
Figure 7 : plan de situation événement (réseau départemental, environnement rase campagne)

La RD1043 contourne l'agglomération rouennaise par le nord et permet des liaisons entre l'autoroute A28 et l'autoroute A150 mais aussi les routes nationales RD6015 et RD927 (Figure 7). Cette section draine une partie importante du trafic généré par le parc d'activités de la Vatine et la cité universitaire. La RD1043 est une "voie express" à 2x2 voies limitée à 90km/h. Sur cette section les échanges se font sur des carrefours giratoires, à l'exception de l'extrémité côté autoroute A28 qui est aménagée en carrefour dénivelé. Le profil en travers de la section courante se compose de deux chaussées séparées par un terre-plein central équipé d'un dispositif de retenue de type DBA. Cette chaussée est bordées d'une bande d'arrêt d'urgence.

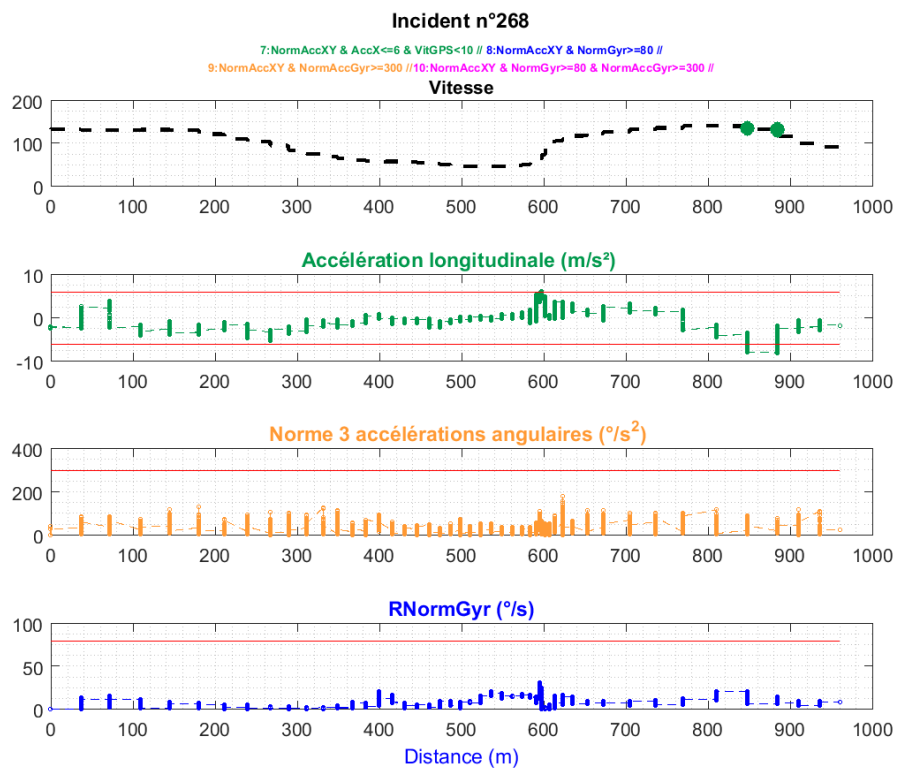
Figure 8 : paramètres dynamiques incident 268 (réseau départemental, environnement rase campagne)

La Figure 8 présente les paramètres dynamiques de l'incident et de l'évènement. Les graphiques et la vidéo de l'incident associée amènent aux remarques suivantes :

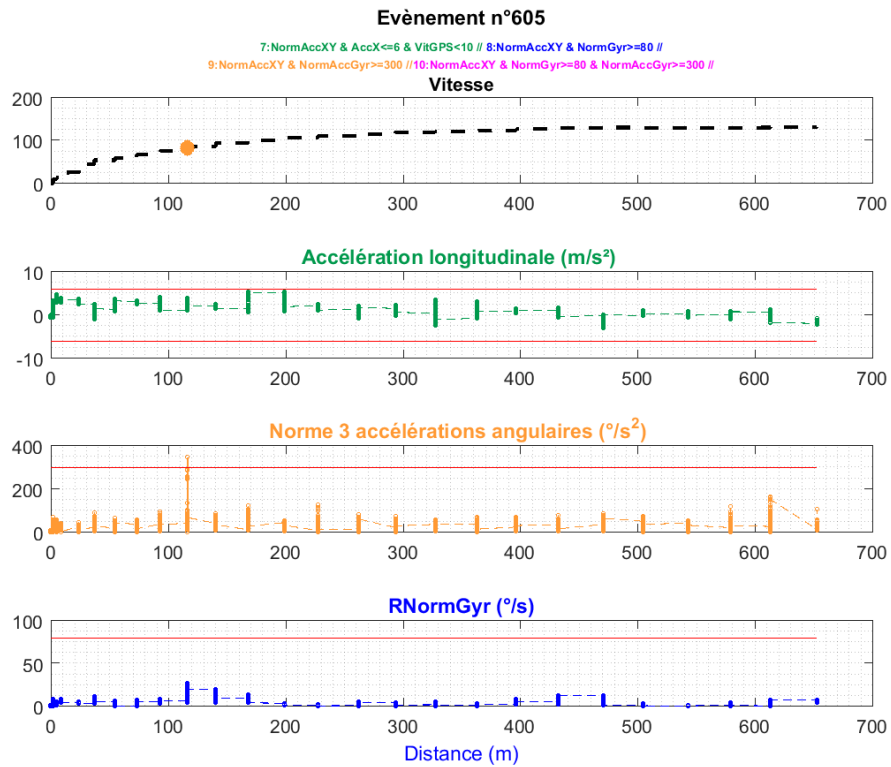
Figure 10 : paramètres dynamiques événement 605 (boulevard urbain)

Les figures 10 et 11 présentent les graphiques des paramètres dynamiques associés à un incident (n°674) et un évènement (n°605).

Concernant, l'évènement (Figure 10), l'utilisateur est en phase d'accélération pour atteindre une vitesse d'environ 110 km/h. Le déclenchement a lieu sur un dépassement de seuil de la norme des 3 accélérations angulaires (350°/s²). Néanmoins, l'accélération longitudinale est proche de 6 m/s².

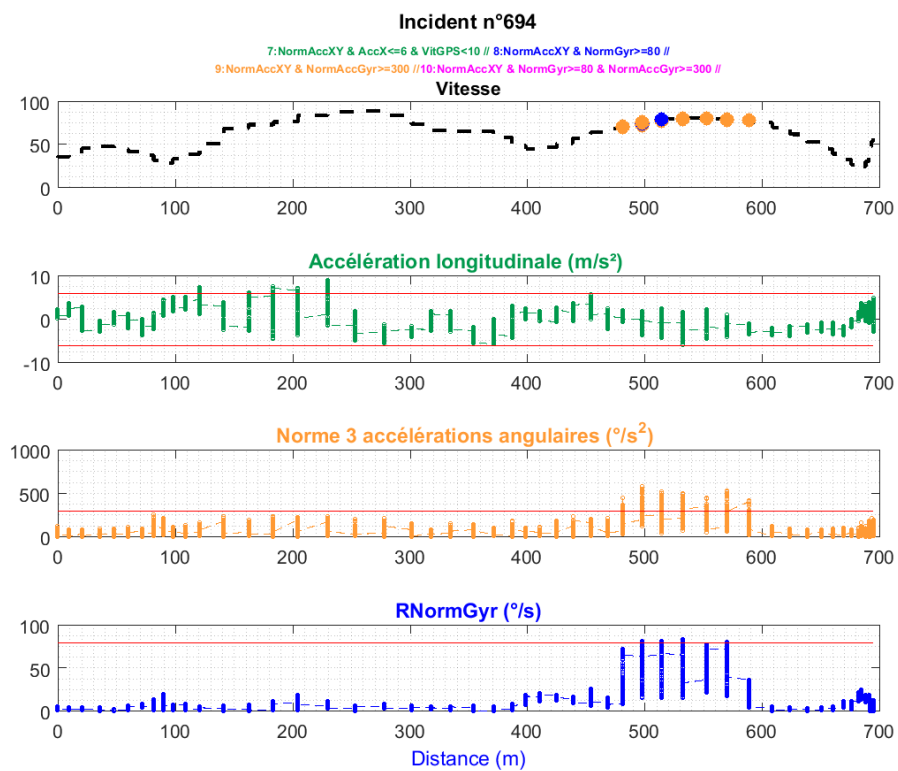
Figure 13 : paramètres dynamiques incident 694 (voirie communale)

Les Figure 13 et Figure 14 présentent les paramètres dynamiques de l'incident et de l'évènement. Les graphiques et la vidéo de l'incident associée amènent aux remarques suivantes :

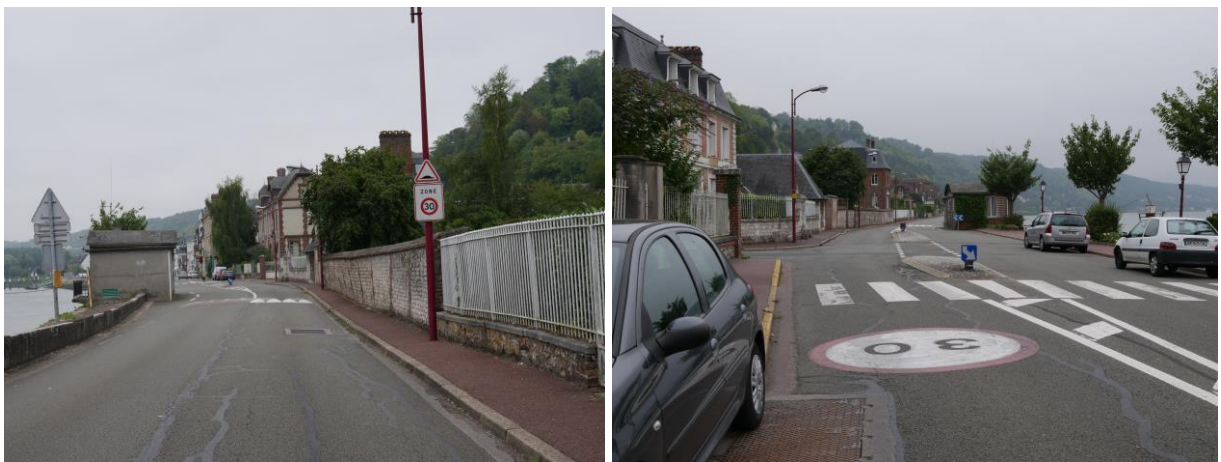
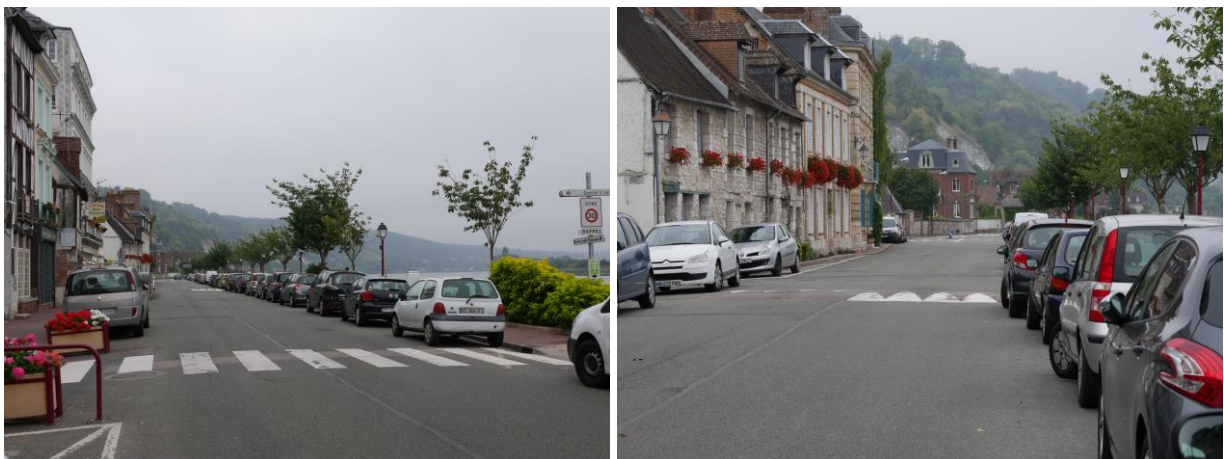
Figure 15 : ralentisseurs La Bouille

Figure 16 : ralentisseurs La Bouille

Succession de passages piétons et de ralentisseurs situés dans une zone « 30 » de l'agglomération de la Bouille (Figure 15, Figure 16 et Figure 17). Cette section très urbaine est située en bordure de Seine et bordée de nombreuses habitations et de commerces avec un stationnement bilatéral sur une partie de la section. Ces ralentisseurs ne sont pas signalés en position.

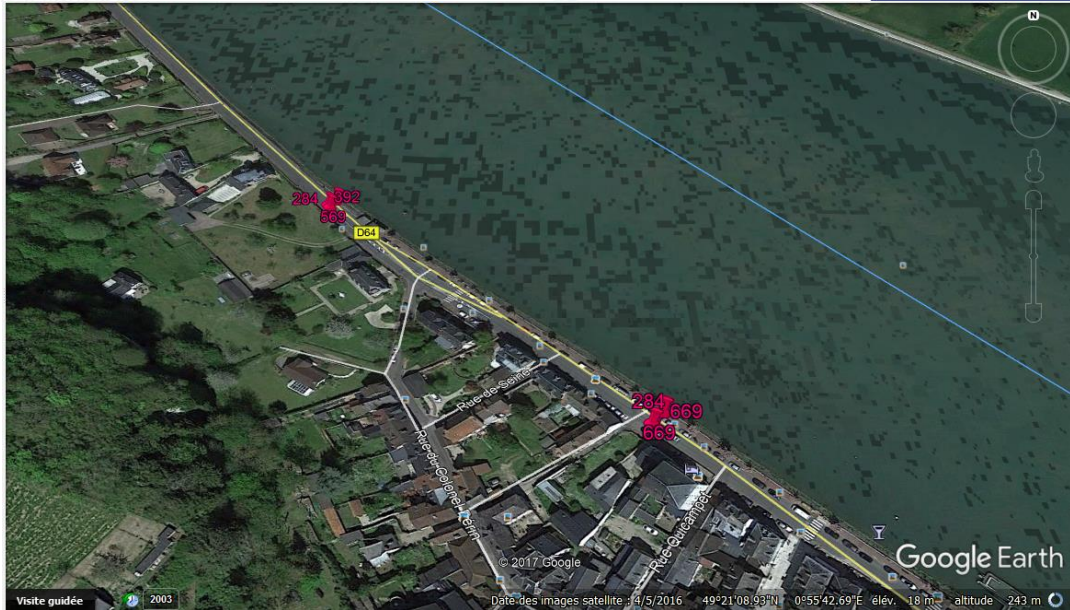
Figure 17 : plan de situation évènements sur ralentisseurs (La Bouille)

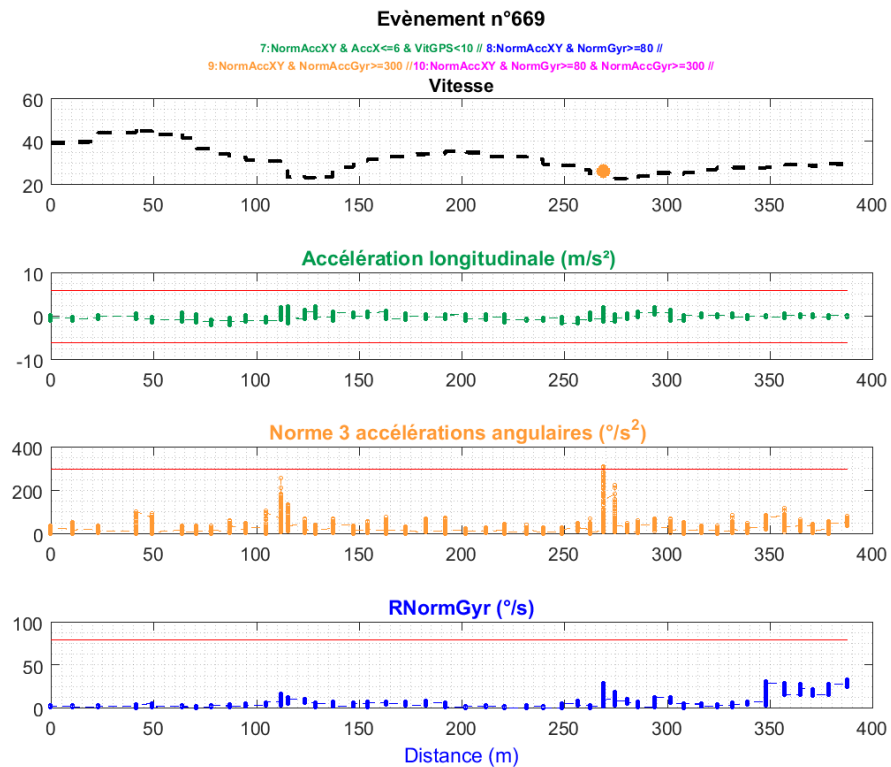
Figure 18 : paramètres dynamiques incident 669 (ralentisseur)

Les figures Figure 18 et Figure 19 présentent les graphiques des paramètres dynamiques sur cet aménagement.

La vitesse d'approche sur cet aménagement est de l'ordre de 30 km/h à 40 km/h.

Les déclenchements ont lieu sur le paramètre « Norme des 3 accélérations angulaires » (de l'ordre de 320 à 350°/s²).

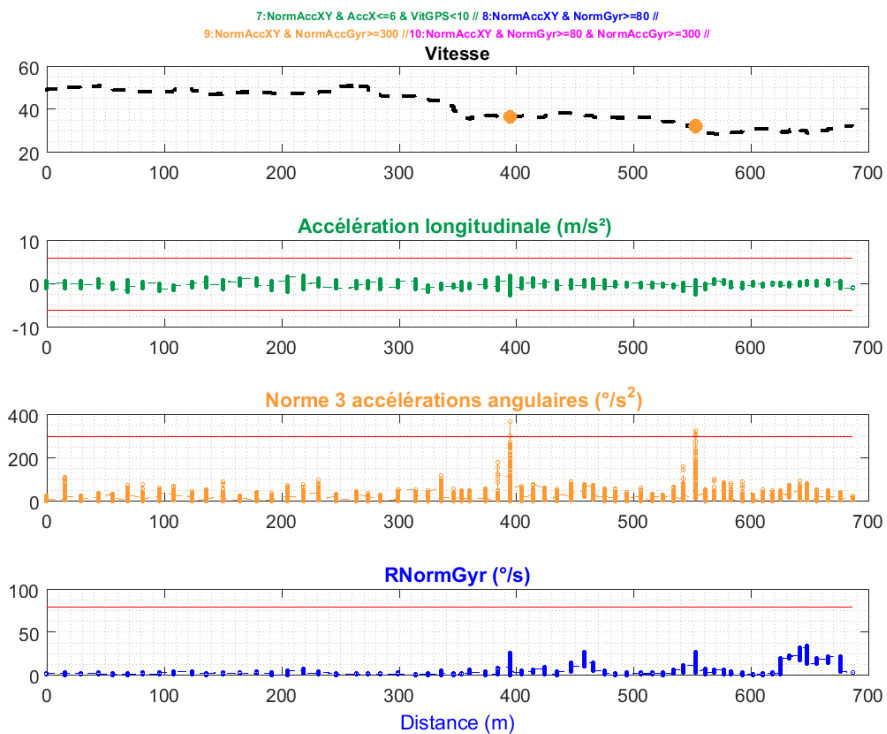
Evènement n°284

Figure 19 : paramètres dynamiques incident 284 (ralentisseurs)

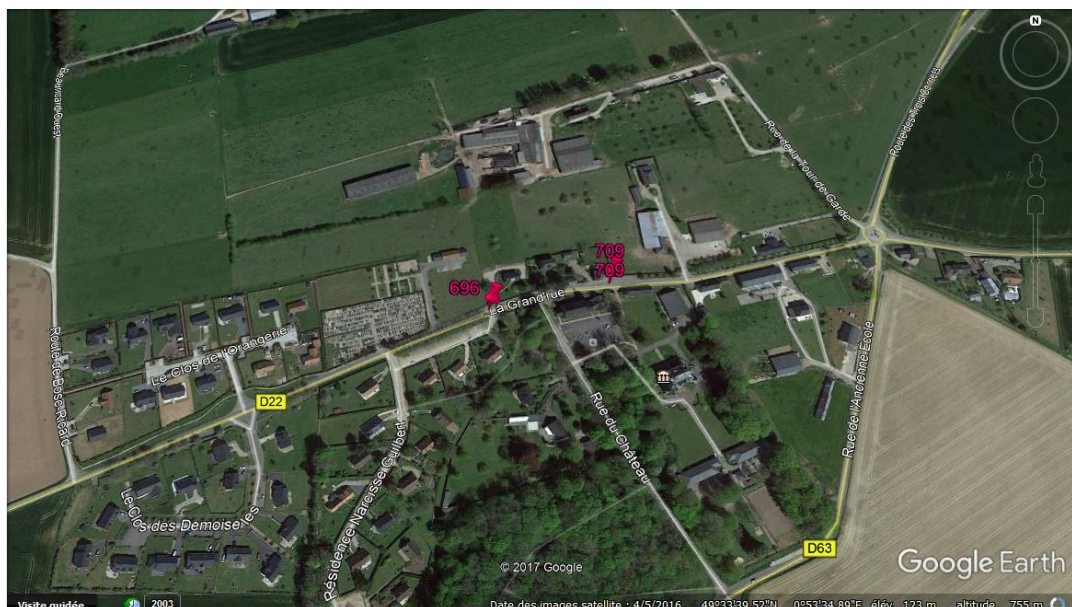
Figure 20 : plan de situation événements sur ralentisseurs (Bouville)

La signalisation verticale annonce la présence de ralentisseurs successifs (Figure 20 et Figure 21).

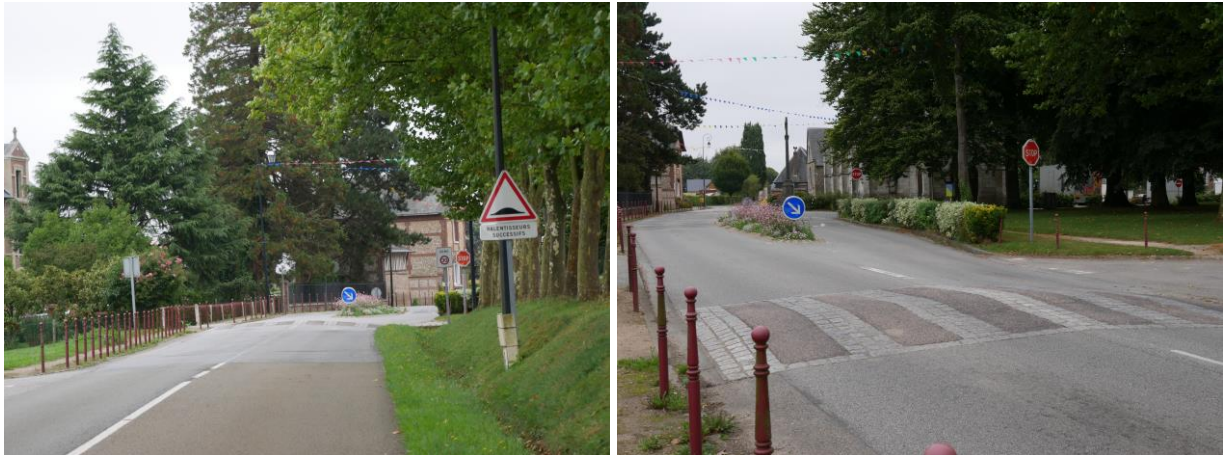
Figure 21 : ralentisseurs

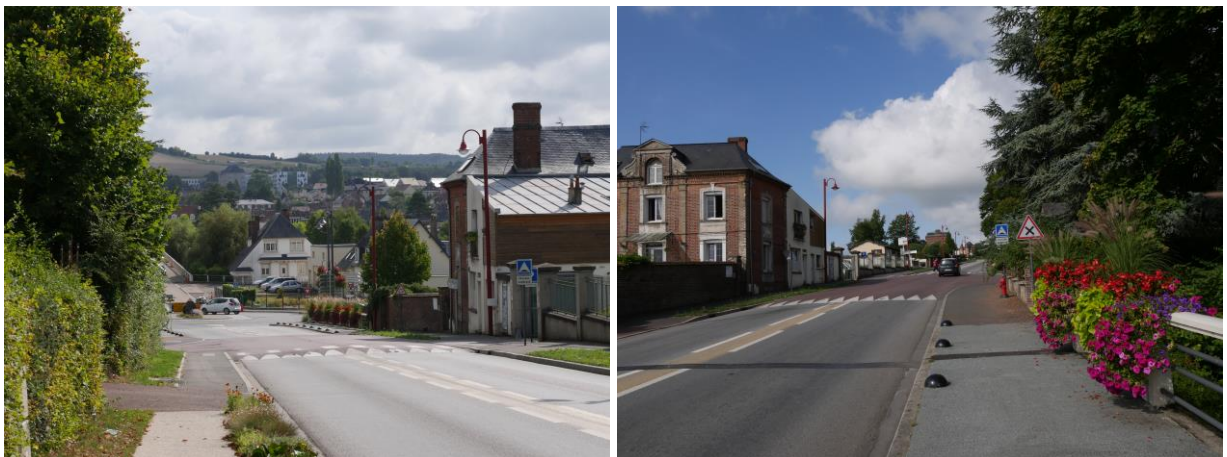
Figure 24 : plateau surélevé (Neufchâtel en Bray)

Ce plateau possède un enrobé de couleur (rouge) et une signalisation de position ainsi qu'une présignalisation (Figure 24 et Figure 25).

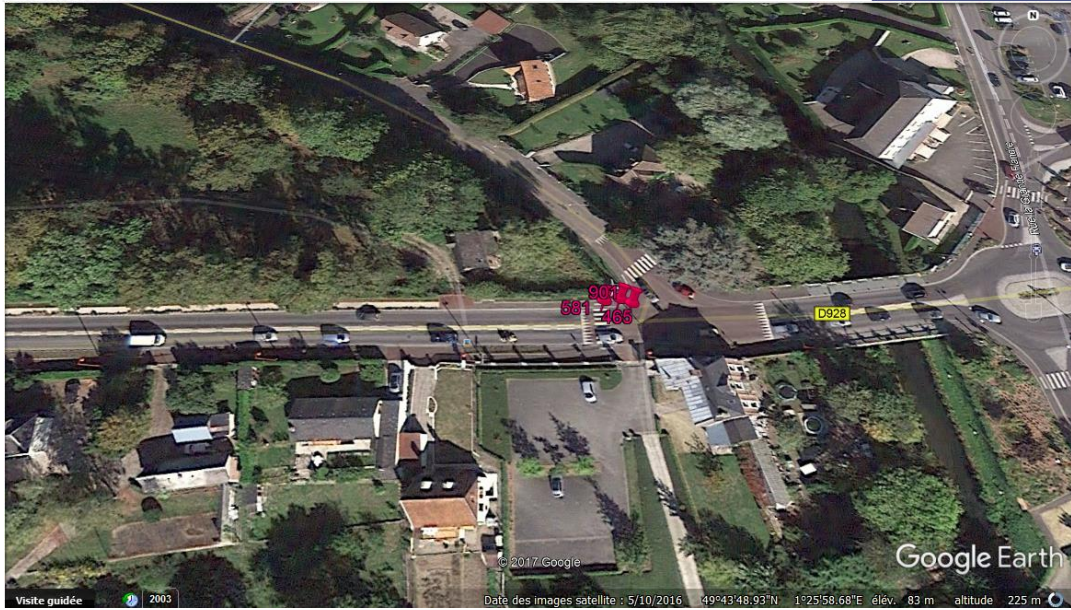
Figure 25 : plan de situation événements sur plateau surélevé

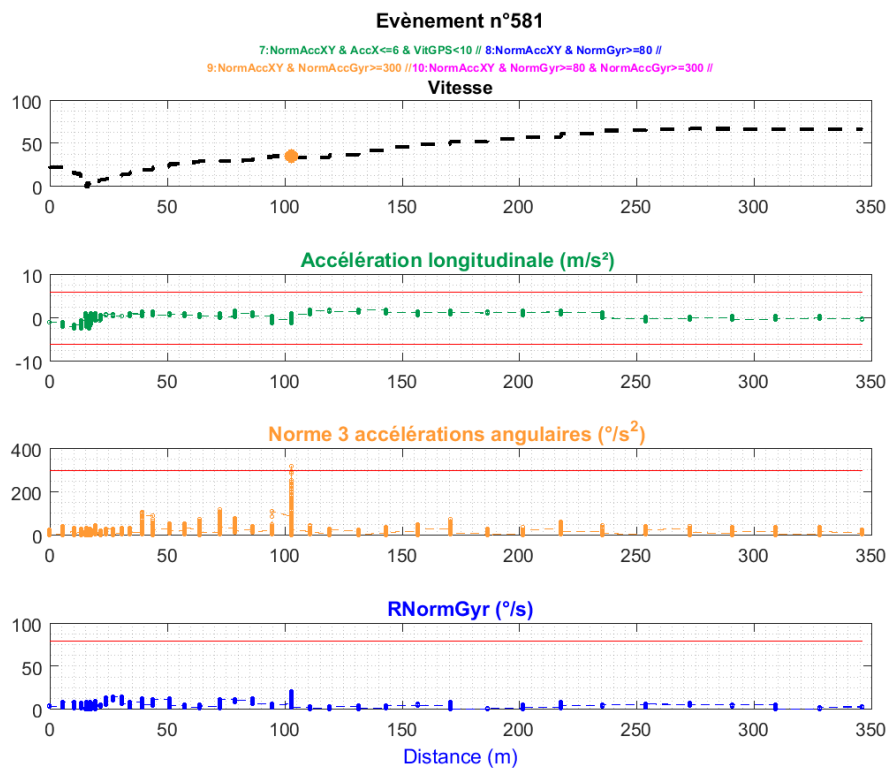
Figure 26 : paramètres dynamiques incident 581 (plateau surélevé)

Les figures Figure 26 et Figure 27 présentent les graphiques des paramètres dynamiques sur l'aménagement.

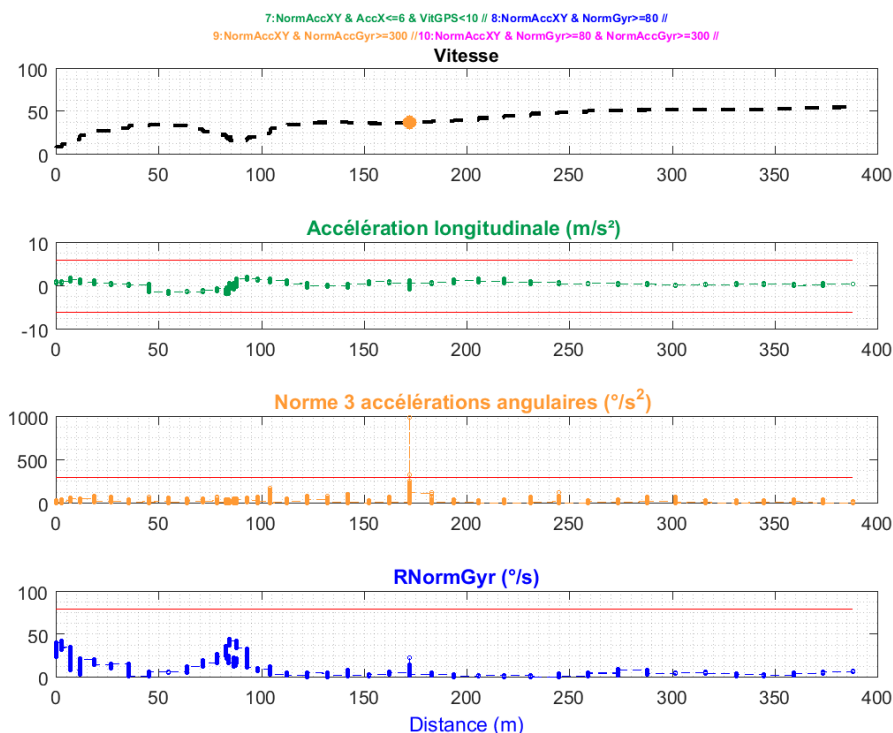
Évènement n°465

Figure 27 : paramètres dynamiques incident 465 (plateau surélevé)

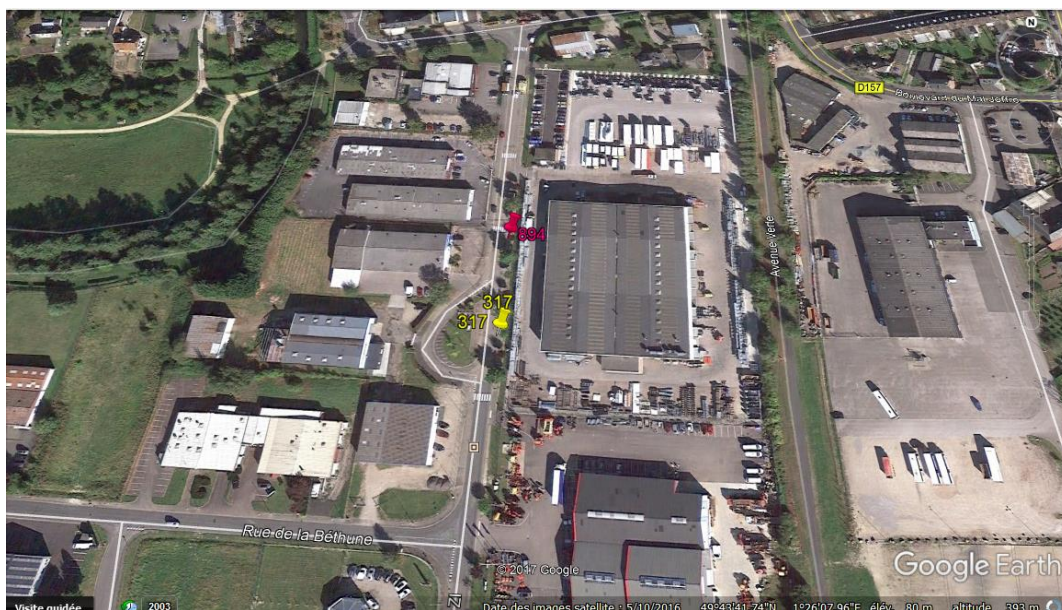
Figure 28 : plan de situation incident 317 et événement 894 (état de chaussée)

La chaussée est déformée et on note la présence de plaques d'égout (Figure 28 et Figure 29).

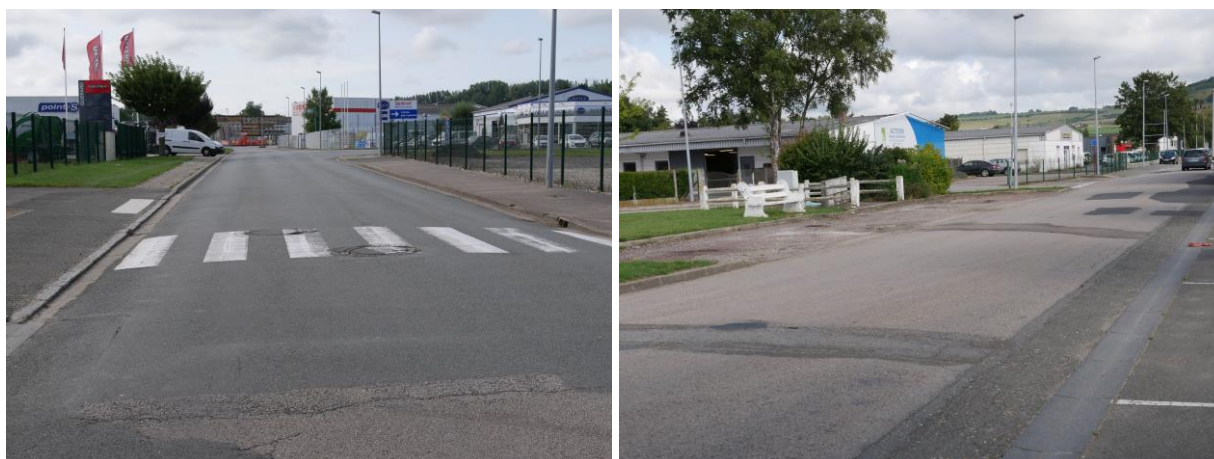
Figure 29 : incidents et évènements (état de chaussée, Neufchâtel en Bray)

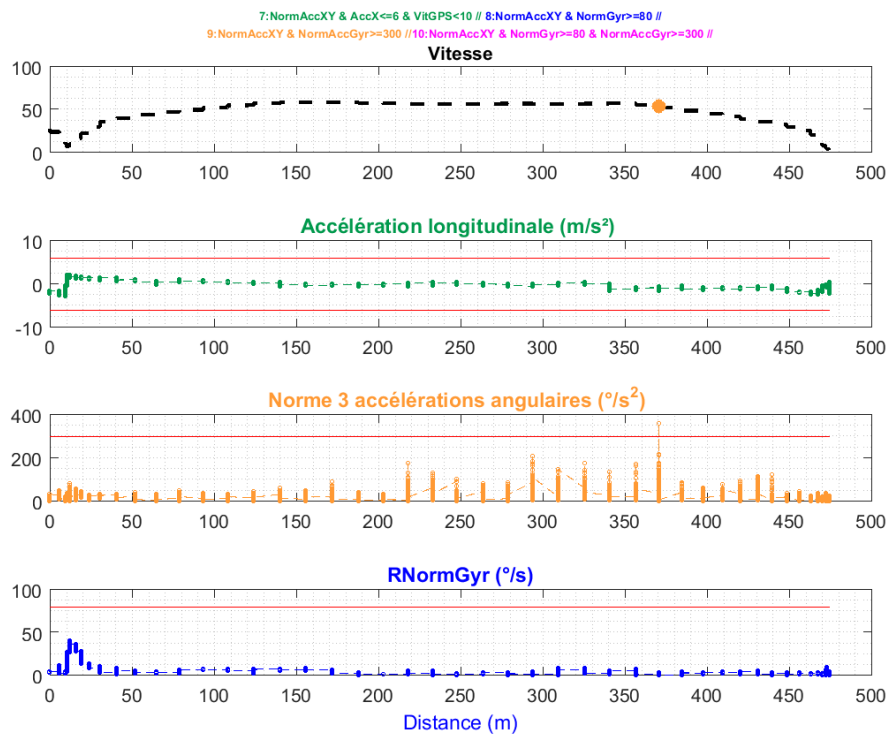
Évènement n°894

Figure 31 : paramètres dynamiques évènement 894 (état de chaussée)

Les figures Figure 30 et Figure 31 présentent les graphiques des paramètres dynamiques associés à ces déclenchements.

La vitesse de l'utilisateur est d'environ 60 km/h dans les deux cas. Le déclenchement est dû à un dépassement de seuil de la norme des trois accélérations angulaires (environ 350 et 360°/s²).

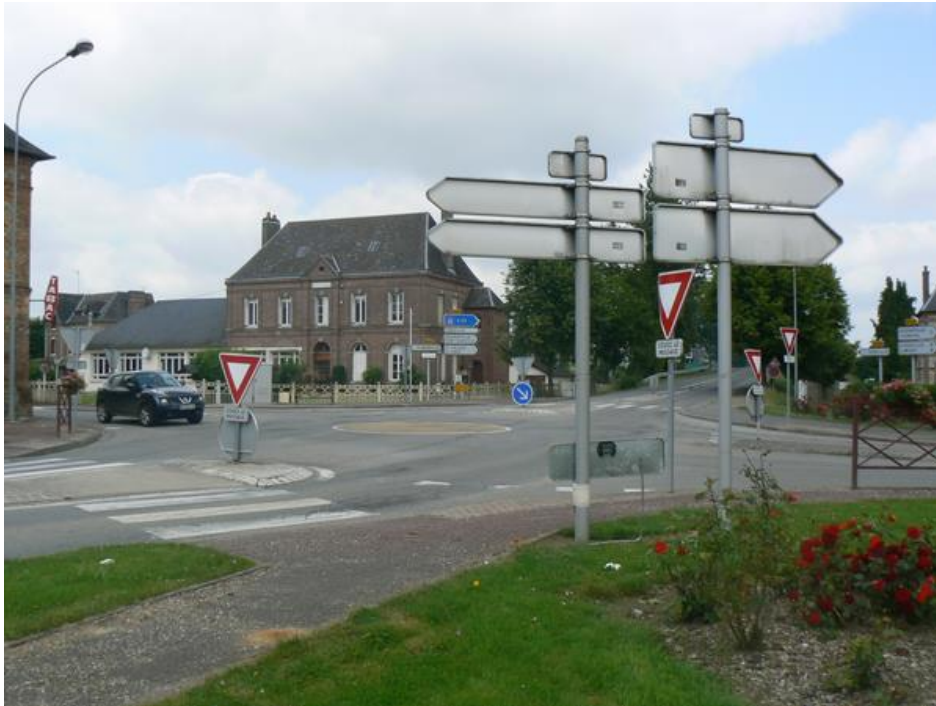
Figure 32 : mini-giratoire de Motteville (76)

Cet aménagement est un mini-giratoire en milieu urbain (Figure 32).

- Le défaut de perception de ce giratoire est accentué par l'absence de volume du terre-plein central, uniquement en peinture.
- Les îlots directionnels en « goutte d'eau » sont constitués de pavés de faible altitude. Ils créent une légère déflexion, insuffisante pour contraindre les usagers à ralentir.

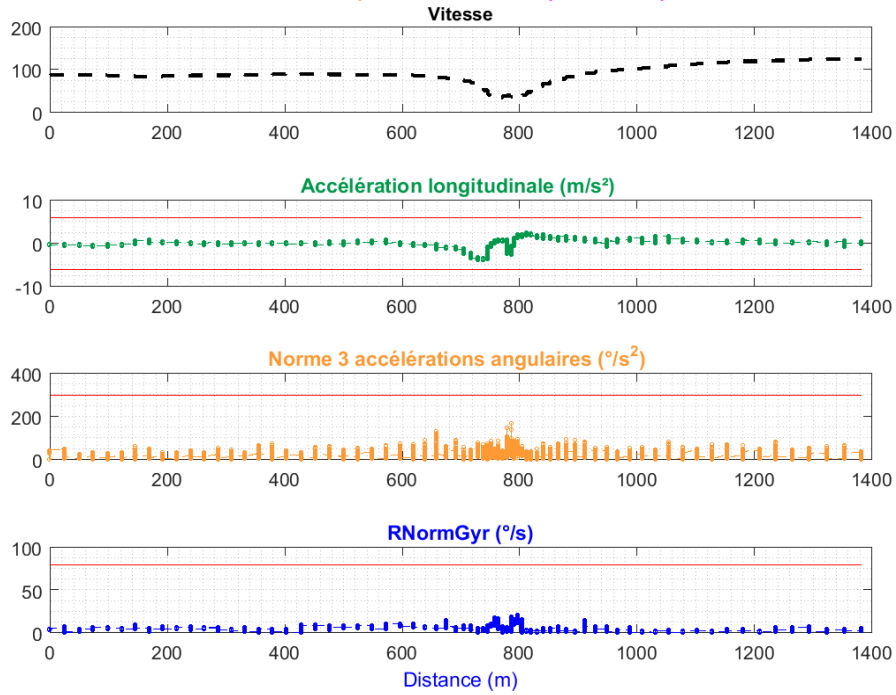
7:NormAccXY & AccX<=6 & VitGPS<10 // 8:NormAccXY & NormGyr>=80 //
9:NormAccXY & NormAccGyr>=300 //10:NormAccXY & NormGyr>=80 & NormAccGyr>=300 //

7:NormAccXY & AccX<=6 & VitGPS<10 // 8:NormAccXY & NormGyr>=80 //
9:NormAccXY & NormAccGyr>=300 // 10:NormAccXY & NormGyr>=80 & NormAccGyr>=300 //

Figure 33 : relevé des incidents DYMOA sur le mini rond-point de Motteville

La Figure 33 présente les courbes de vitesses, de vitesses angulaires et d'accélération angulaires des usagers de 2RM empruntant le mini rond-point dans le sens Yerville/Croix-Mare.

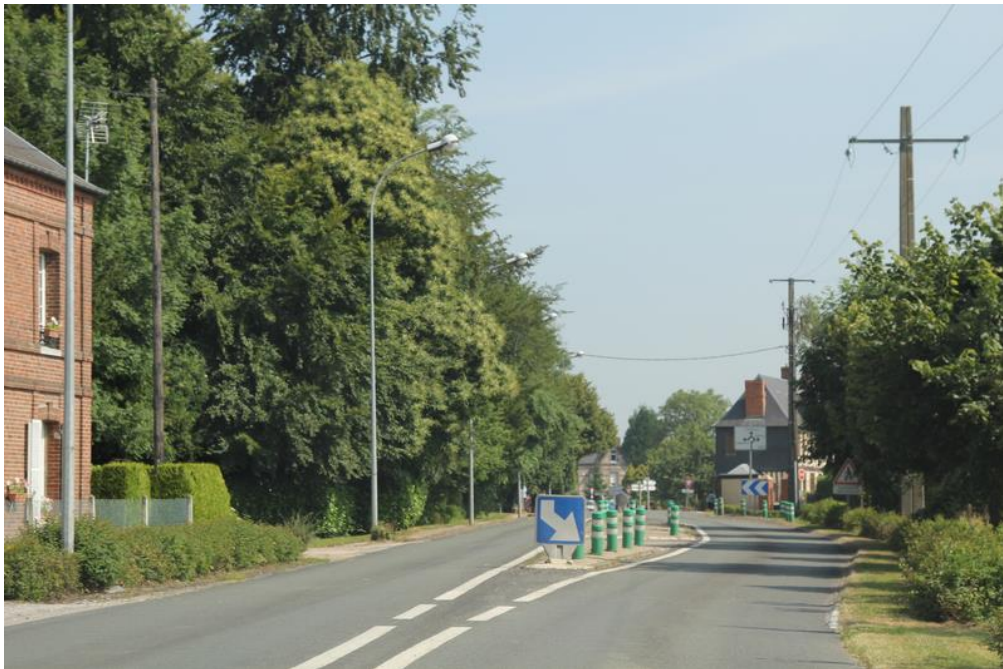
Figure 34 : chicane d'entrée d'agglomération de Motteville (76)

La chicane est située en entrée de l'agglomération de la commune de Motteville dans le département de Seine-Maritime (Figure 34).

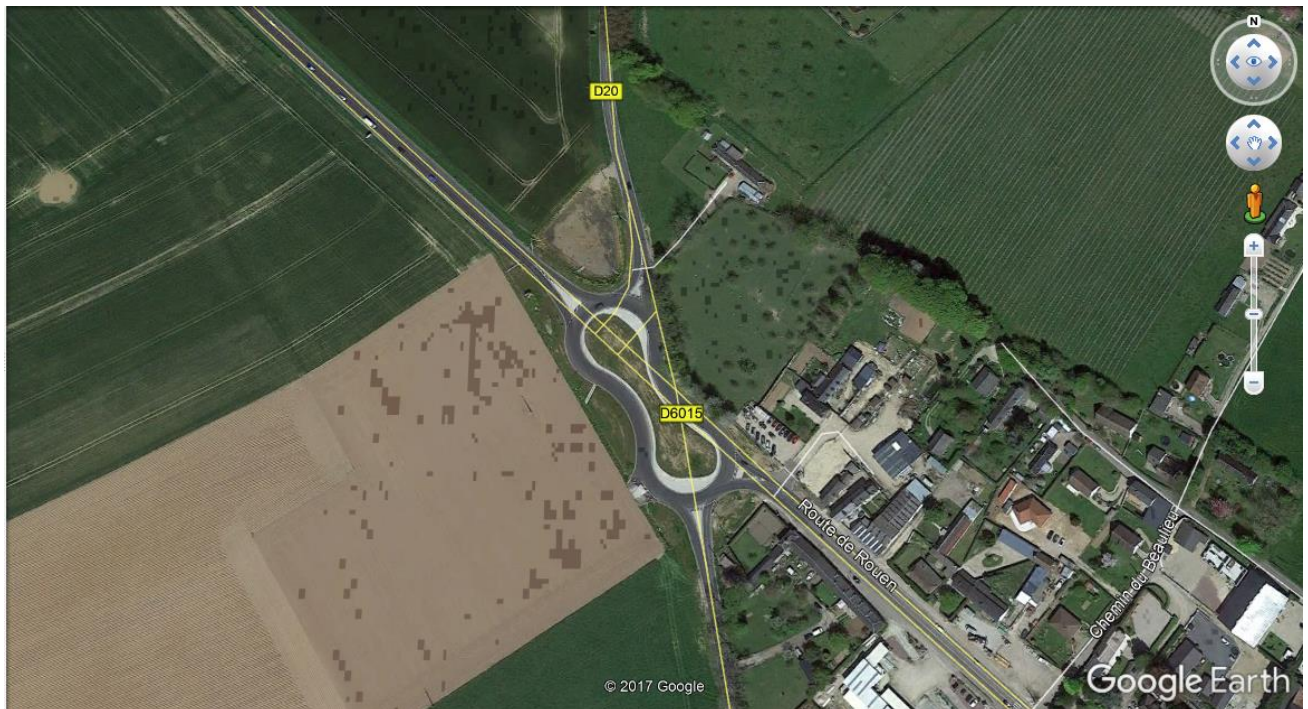
Figure 36 : vue de dessus du carrefour cacahuète

- Une surlargeur franchissable de largeur variable (1,50 m mini.) y compris bordure A2 ;
- Une BDG de 0,50 m supportant le marquage au sol ;
- Une chaussée annulaire de 7,50 m ;
- Une bordure A2+semi-caniveau ;
- Une berme de 1 m.

La RD6015 est un itinéraire majeur pour les transports exceptionnels. A Croix-Mare, elle doit permettre le passage de convois de catégorie 3C. Pour se faire, l'aménagement intègre certaines dispositions techniques et notamment une surlargeur franchissable sur l'anneau central de largeur variable (1,50m mini sauf aux endroits les plus contraignants). Cet aménagement est équipé d'un éclairage public situé en périphérie de l'aménagement (Figure 36).

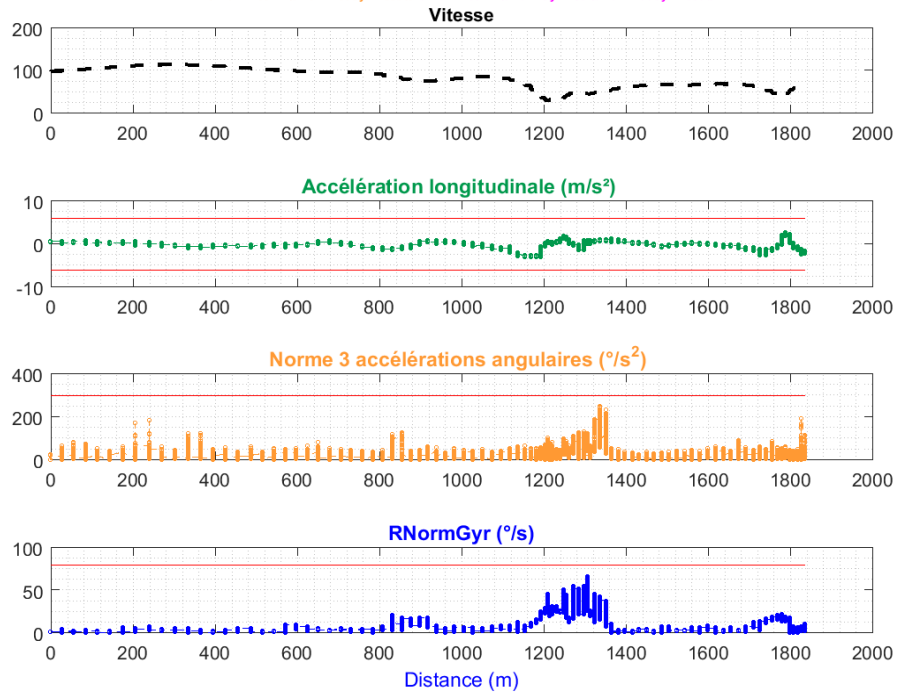
Zone n°309

7:NormAccXY & AccX<=6 & VitGPS<10 // 8:NormAccXY & NormGyr>=80 //
9:NormAccXY & NormAccGyr>=300 //10:NormAccXY & NormGyr>=80 & NormAccGyr>=300 //

La Figure 37 présente les courbes de vitesses, de vitesses angulaires et d'accélération angulaires des usagers de 2RM empruntant le carrefour cacahuète dans le sens Motteville/Rouen.
