Gestion du patrimoine face aux mouvements de terrain et au risque rocheux

Clermont-Ferrand – 20 septembre 2018
Journées portes ouvertes

Analyse d'itinéraires : exemple des talus rocheux

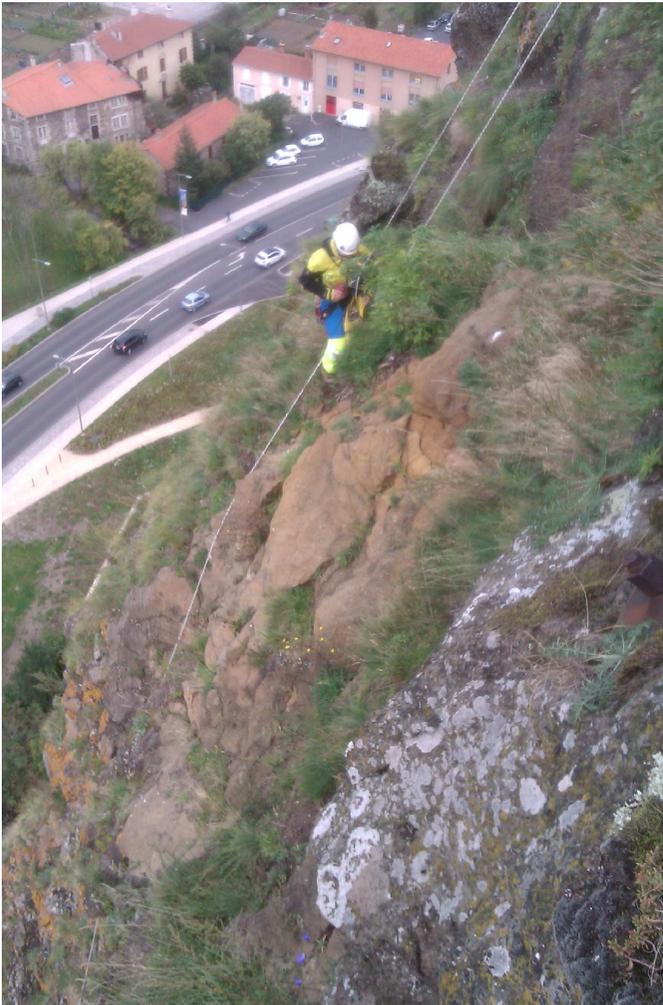
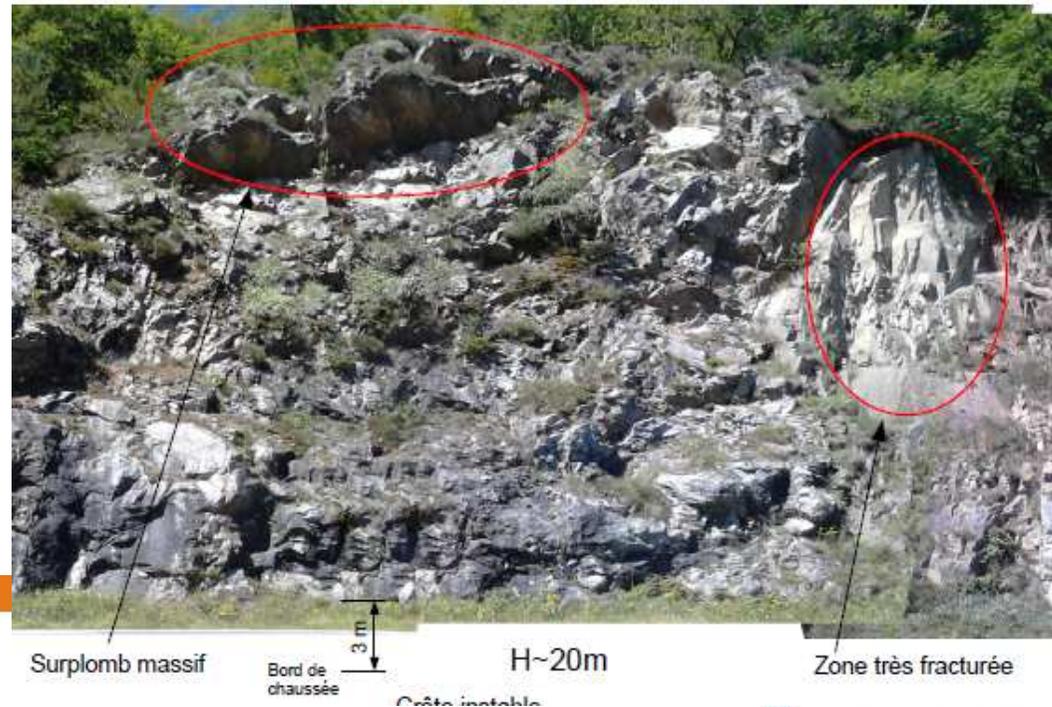
- Talus « nus » dont il faut définir les mesures de protection :
 - Visite du site pour les observations détaillées
 - Report des observations sur photos
 - Définition des mesures à mettre en place

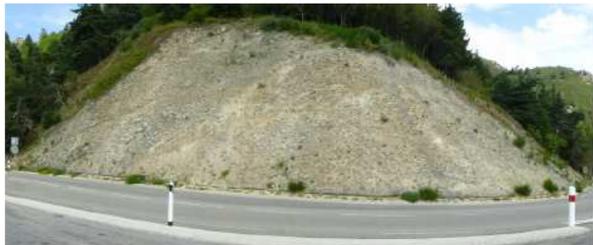
LOCALISATION			
RN 102 (07) - PR 77+85 - Sens plus			
Description de l'ouvrage			
Type d'ouvrage	GRILLAGE PENDU		
Dimension de l'ouvrage	hauteur (en m)	24	Surface en m ² (approximation)
	longueur (en m)	77	1600
Année de pose si connue	inconnue		
Gestionnaire	CEI Langogne / Lanarce : 04 66 46 55 20 Chef de centre : 06 37 43 86 74 (Joël Rivet) Correspondant Lanarce : 06 40 81 94 77 (Alain Lahondès)		
Informations relatives à la visite			
Date de la visite	26/08/2014		
Noms des inspecteurs	Jérôme Gineys / Sébastien Fabre		
Météorologie	Beau		
Plans de l'ouvrage lors de la visite	Non		
Date dernière visite si connue	Première visite détaillée - état initial

OUVRAGE					
Grillage	Oui	Filet	Non	Type	DT 60x90 Ø2,7
État général	C0				
Nombre de fils/nappes	NR	ligature	Fils	État	C0
		liaison câble de rive	Recouvrement + fils	État	C0
Rétention de matériaux dans l'ouvrage:	/	Localisation	/	/	/
Câble de tête	Accastillage	Âme	métallique	État	C0
		Diamètre en mm	16		
		Serre câbles	XH	État	C0
		Cosse cœur	Non	État	/
		Manchons	Non	État	/
		Manilles	Non	État	/
Grillage de doublage	Non	type	/	État	/
Ancrages					
localisation	Tête	Nombre	19		
	État		C0		
Pièces manquantes	/	Détails	/	/	/

Défaut majeur remettant en cause le fonctionnement de l'ouvrage	NON
Commentaires	« Lest » de pied non-conventionnel en tuyau PEHD (au lieu de barres d'acier)

OUVRAGE RN 102 - Astat - 033 - BILAN	
BILAN SUR ENVIRONNEMENT	
Actions à entreprendre	Afin de limiter l'érosion, conserver les genêts et la strate herbacée poussant dans le grillage. Entretien limité au débroussaillage du câble périphérique et des ancrages.

BILAN SUR OUVRAGE	
Actions à entreprendre	Ouvrage en bon état Amorce d'érosion régressive située en tête d'ouvrage, à l'amont. Evolution à surveiller.

COMMENTAIRES	
L'ouvrage est en bon état et ne présente pas de défaut majeur. Surveiller la zone d'érosion régressive en tête d'ouvrage et prévoir l'ajout d'ancrages de placage en cas d'évolution.

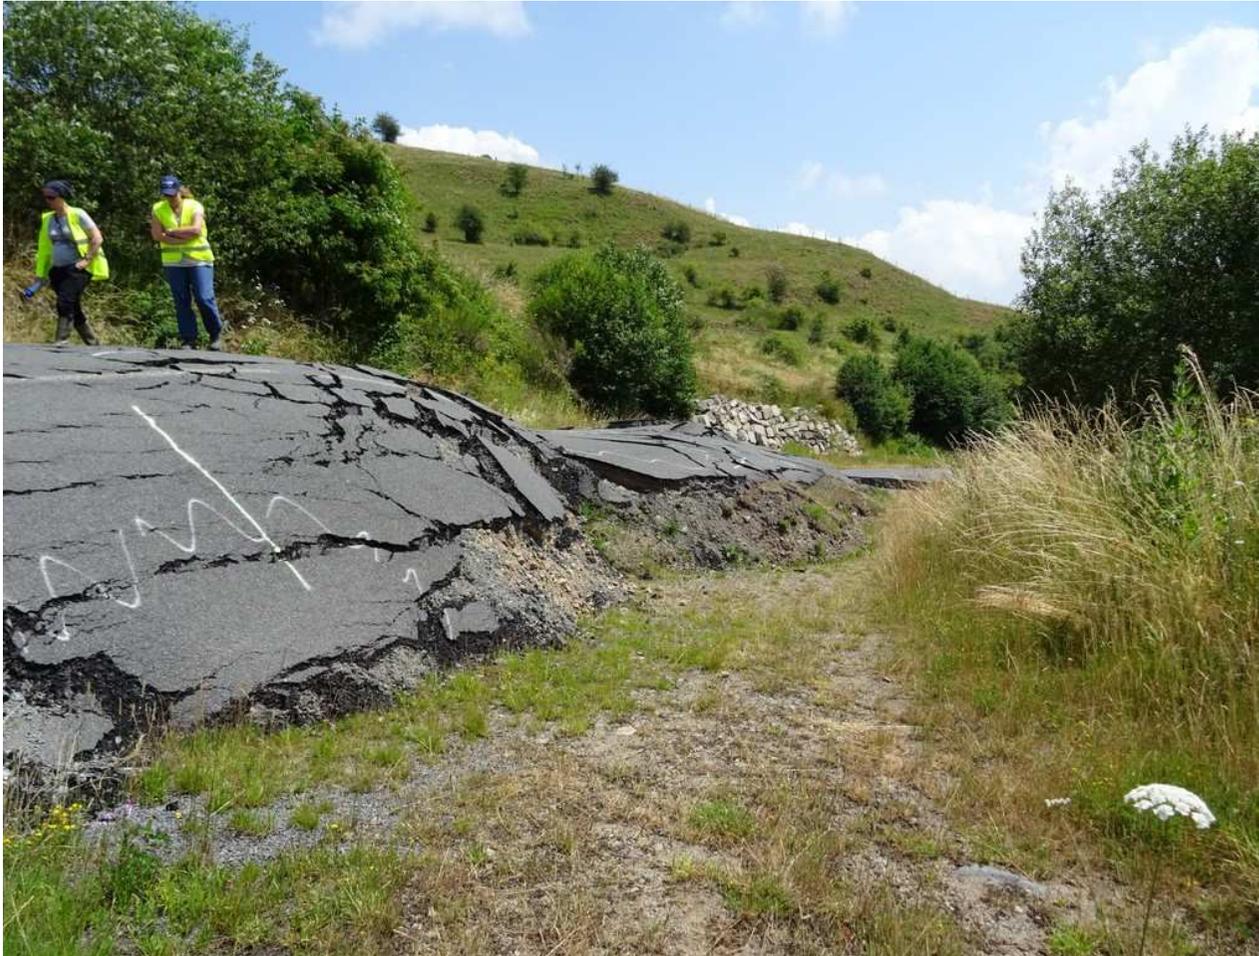
- Définition de programmes d'investigations après reconnaissance du site

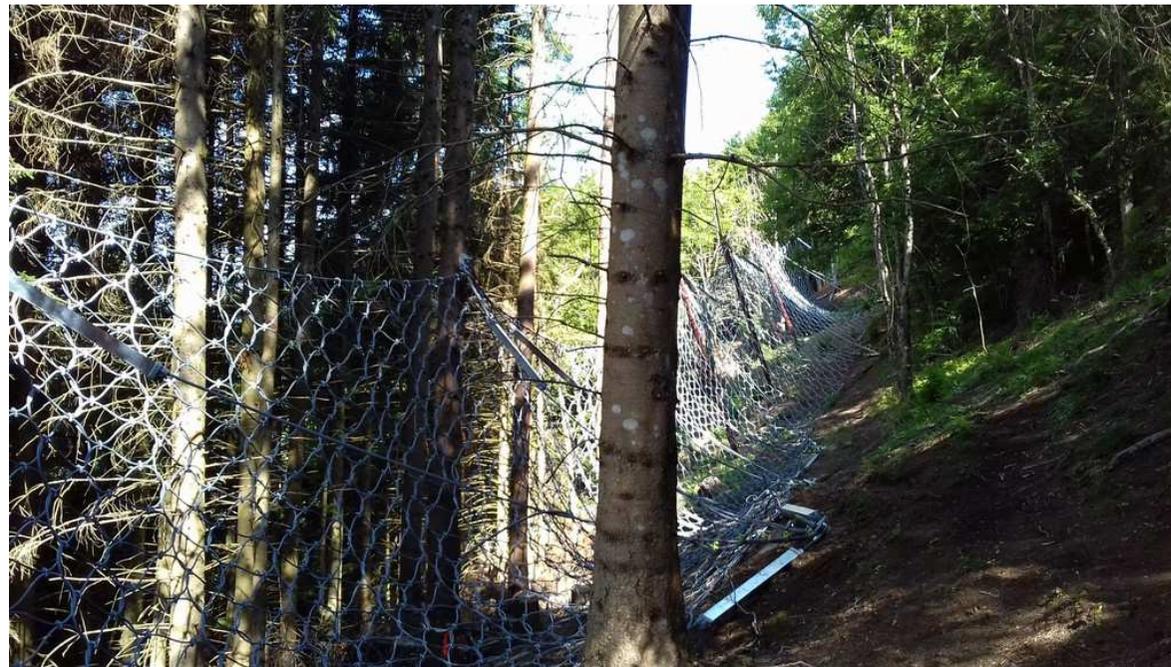
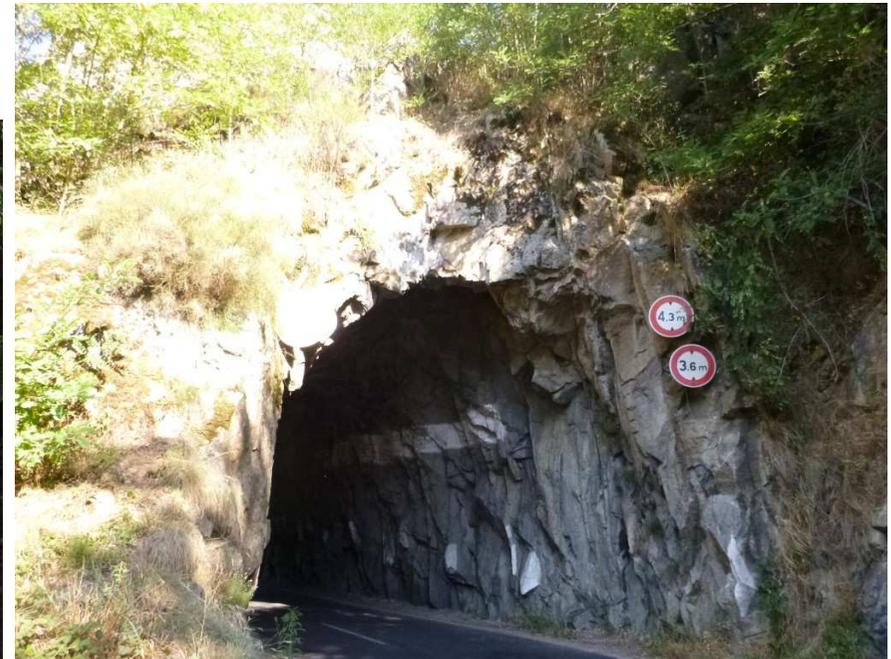
- Suivi des travaux et assistance suivant avancement

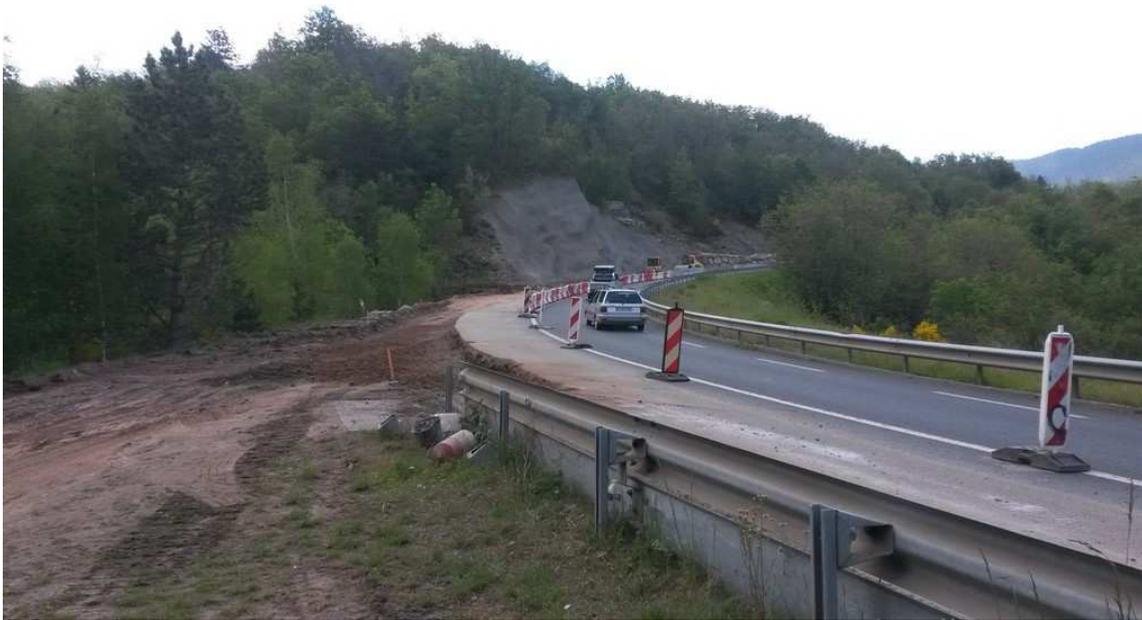
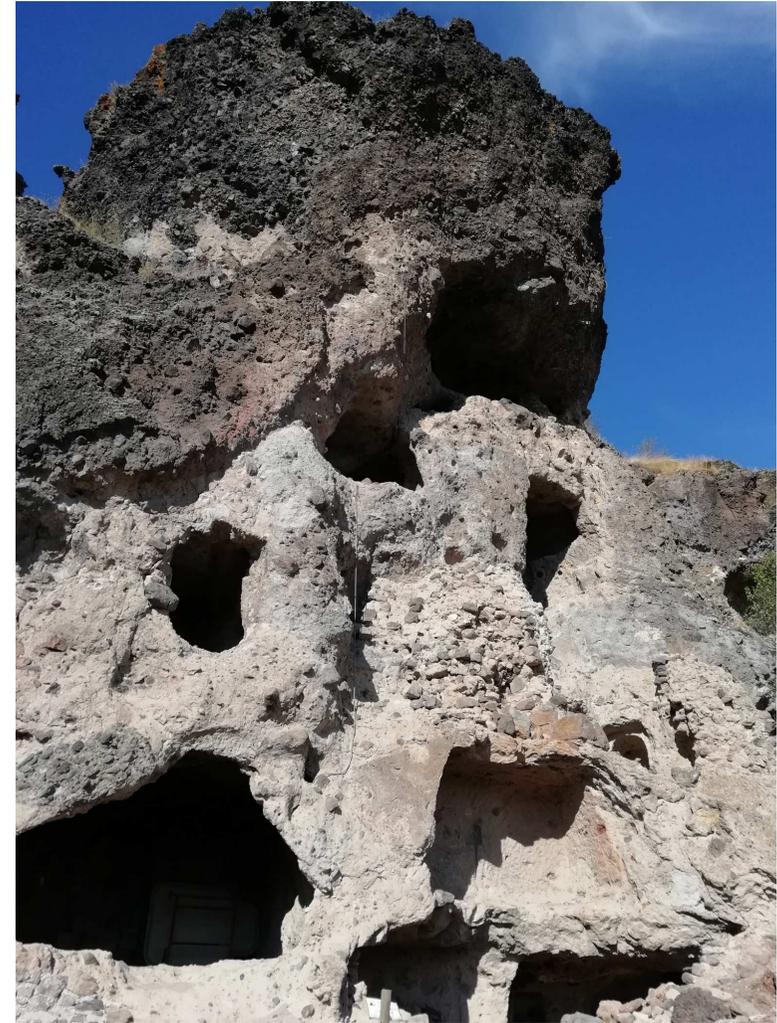
- Suivi des travaux et assistance suivant avancement
