## Journée technique Auscultation et diagnostic des Ouvrages d'Art

# Pont de Noirmoutier – Présentation et contexte

***Aurélien TELLIER – Cerema Ouest –  
DLAn - GOA***

Rennes – 12 septembre 2019

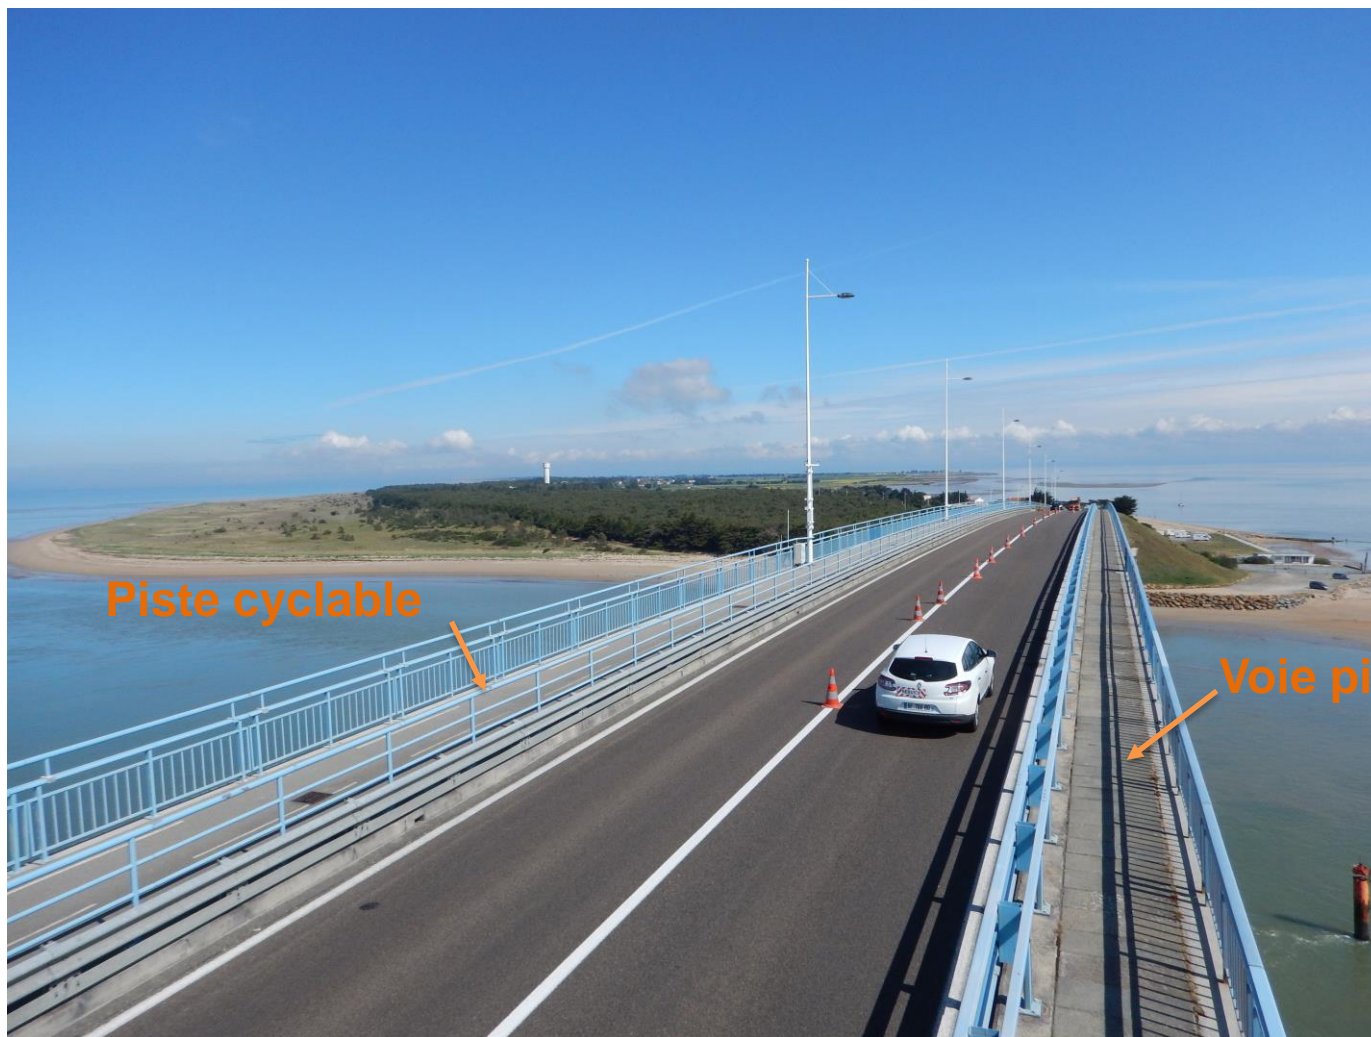
# Illustrations – Vue sur ouvrage

Piste cyclable

Voie piétonne

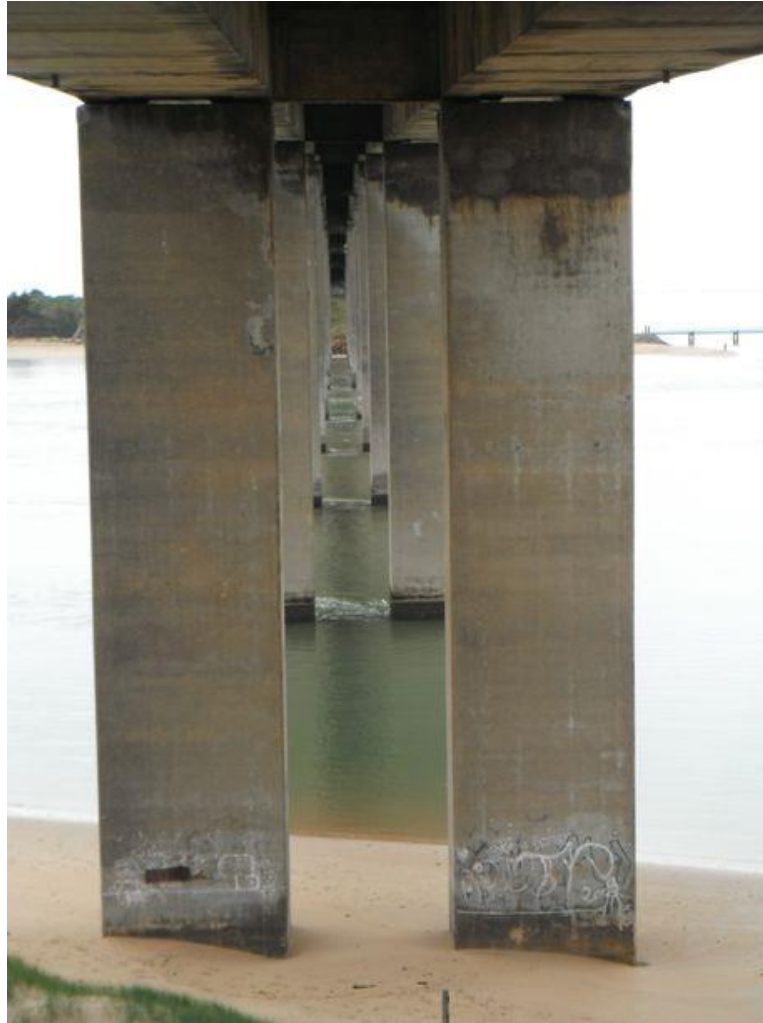
# Description - Piles

**2 fûts rectangulaires  
(3,80 x 2,50 m) évidés.  
Epaisseur : 0,25 m.**

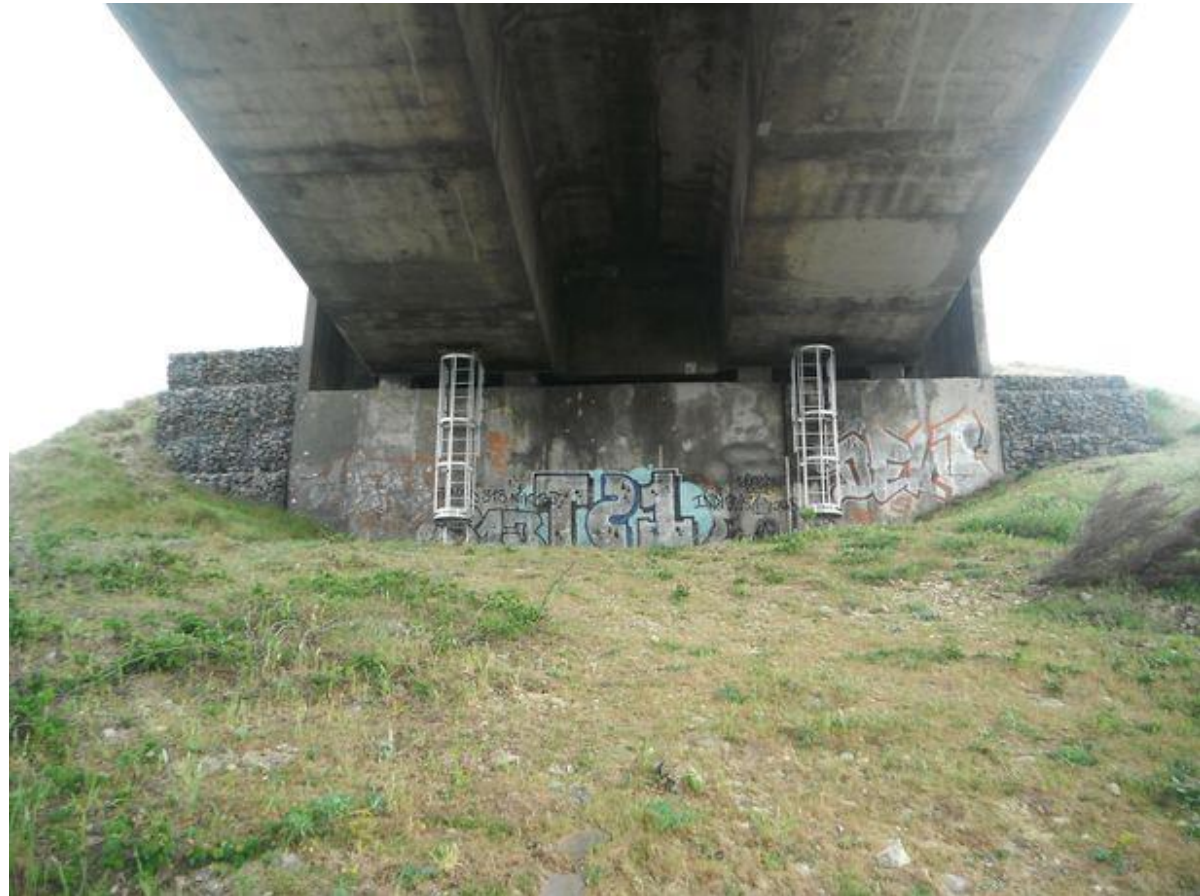
# Description – Culées

Les fondations des culées sont superficielles et sont constituées par 4 poteaux reposant sur une semelle de 14,45 (l) x 2 (p) x 1 m (e).

Un chevêtre de mêmes dimensions coiffe ces poteaux.

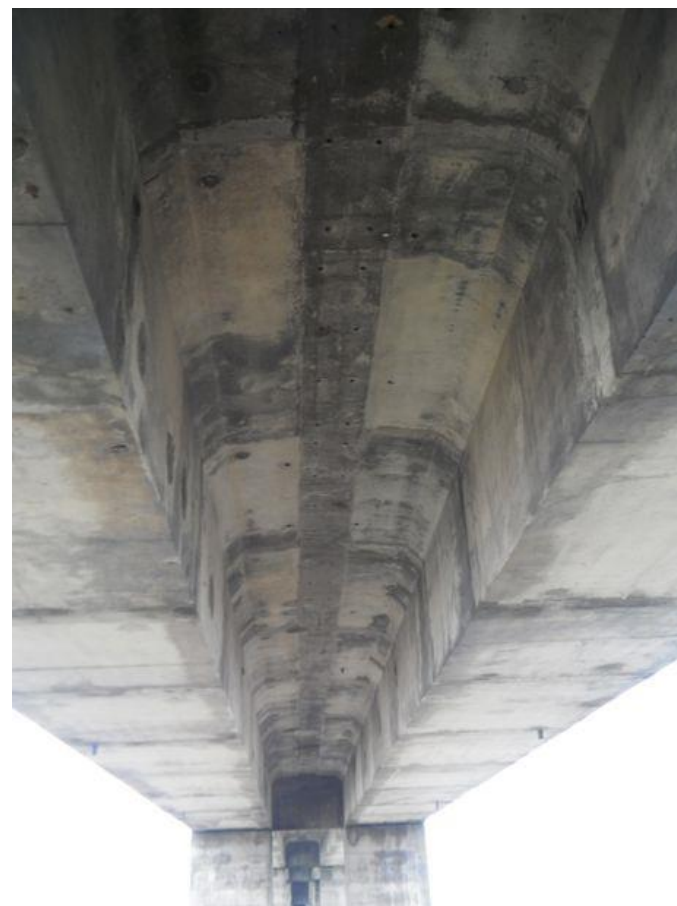
# Description - Tablier

Le procédé de construction employé, original pour l'époque, a consisté à poser sur un cintre porteur les 258 voussoirs préfabriqués (45 t max) raccordés entre eux par des joints coulés en place : l'ensemble étant alors précontraint puis décintré.

Chaque file de voussoirs possède une précontrainte longitudinale assurée par des câbles 12T13 du système Freyssinet de longueur variable de 15,80 m à 117,60 m.

Le hourdis est précontraint transversalement par des armatures de type 12Ø7 du système Freyssinet.
