Un musée exemplaire sur la remédiation du radon

Après avoir bénéficié de l'expertise du Cerema et du CSTB sur un précédent chantier, le gestionnaire du musée de Bibracte a défini sa stratégie d'actions correctives pour abaisser les concentrations en radon. Un chantier réussi.

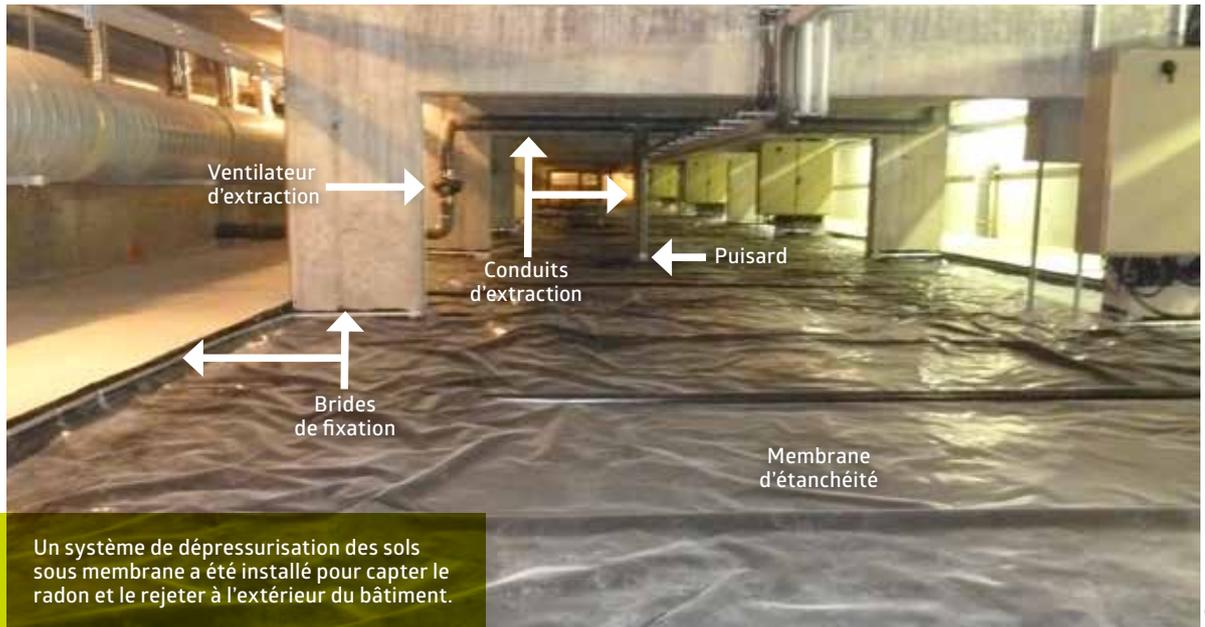
1. Étanchéifier l'interface entre le sol et le bâtiment (murs enterrés, sols, etc.) dans le but d'empêcher la pénétration du radon. Tous les défauts d'étanchéité devront être traités soit ponctuellement (cas des percements, fissures, pourtours et intérieurs des

- gaines, canalisations, trappes, portes d'accès au sous-sol, etc.), soit globalement à l'échelle de la paroi (cas d'un sol en terre battu, de murs enterrés, etc.).

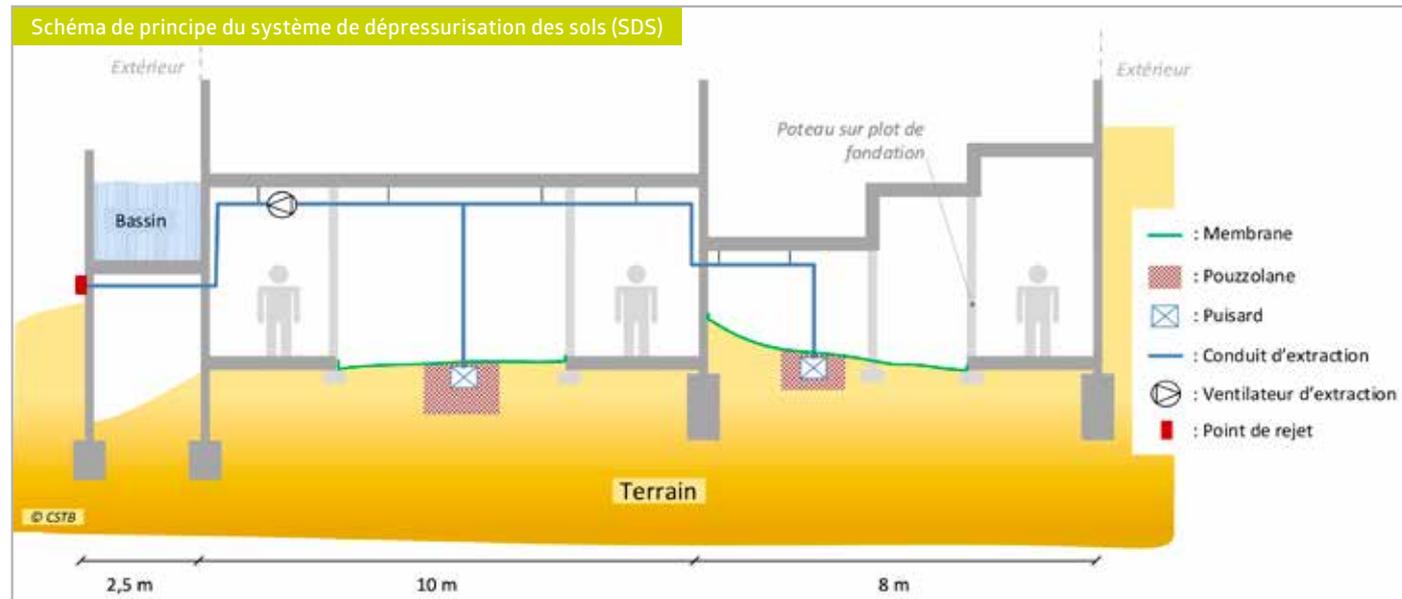
Système de dépressurisation des sols

Des mesures de dépistage ont été réalisées en 2015 dans le sous-sol et au rez-de-chaussée. Elles ont montré des concentrations importantes, particulièrement dans les sous-sols ($> 5\,000\text{ Bq/m}^3$). Pour y remédier, des travaux ont été réalisés. Un système de dépressurisation des sols (SDS) sous membrane a été mis en œuvre dans le vide sanitaire. L'objectif de ce système est d'aspirer le radon directement dans les remblais accessibles du vide sanitaire et de le rejeter en extérieur, à distance des ouvertures du bâtiment. Six points d'extraction (ou puisards) ont été installés. Chaque point d'aspiration est le résultat d'une excavation d'environ un demi mètre cube dans la terre battue dans laquelle débouche un tube PVC de diamètre 160 mm. Chaque excavation est comblée par un lit de pouzzolane.

Des membranes d'étanchéité ont été posées sur la terre battue enveloppant

les puisards et sont fixées aux structures béton des poutres de fondation ou aux passages au sol bétonnés des galeries techniques par des brides de fixation les rendant étanches. Cette technique de recouvrement étanche permet une aspiration plus efficace du radon dans les points d'excavation, mais également sur toutes les surfaces de terre battue ainsi recouvertes par la membrane. Trois ventilateurs d'extraction hélico-centrifuge de 100 W à deux vitesses, 400 m³/h et 800 m³/h relient chacun deux puisards. L'air aspiré enrichi en radon est rejeté en trois points situés à l'extérieur du bâtiment loin de toute ouverture.
