Ouvrages D'Art

N° 6 - Juillet 1989

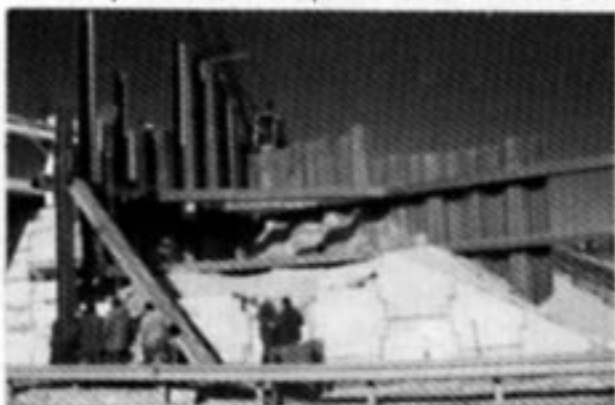
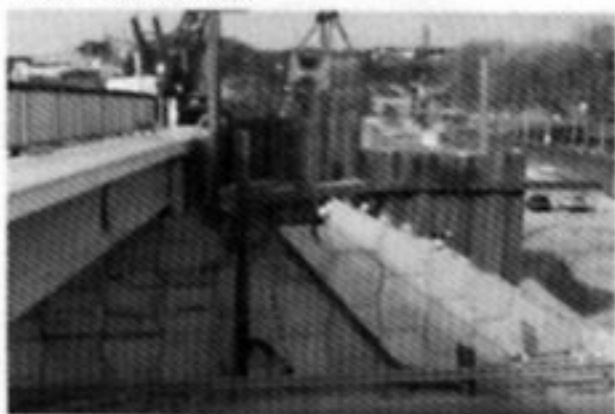
Le principe est de remplacer entièrement la partie de massif terre armée (armature et sable) située entre le sommier de l'ouvrage, le fossé de pied de talus et sur toute la longueur des armatures, soit 7 m de long au maximum, de façon à obtenir un ouvrage entièrement neuf.

Finalement, l'entreprise a proposé à la DDE de choisir la solution classique en génie civil, soit le « soutènement en palplanches » non pas avec des rideaux parallèles mais en forme de « L ».

Les travaux se sont déroulés sans incidents dans les délais prévus de 1 mois. Néanmoins, il a fallu un temps plus long que prévu pour battre les palplanches entre les tirants en acier galvanisé, avec un mouton de faible masse. Le battage a entraîné un tassement différentiel du chevêtre de 5 mm (on s'était fixé a priori un tassement admissible de 1 cm, contrôlé au fleximètre). Après mise en place du soutènement et butonnage des deux rideaux, la partie de massif accidenté a été remplacée en quelques jours.

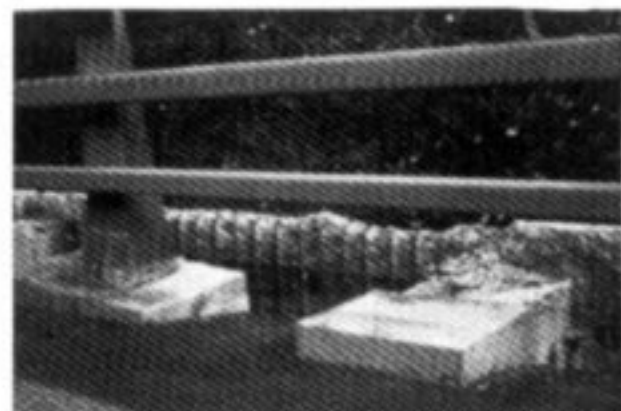
Corniche 7 ans après - réduction de hauteur d'une dizaine de cm.

Sont donc concernées, les parties d'ouvrages non protégées des intempéries ou alimentées localement en eau. Les désordres les plus fréquents sont constatés sur les corniches de ponts, les plots de barrières de sécurité, les murs de soutènements, les écrans phoniques, les massifs d'ancrages des remontées mécaniques et les chaussées. Mais contrairement à une idée répandue, les régions de montagne ne sont pas les seules à être confrontées à ce problème.

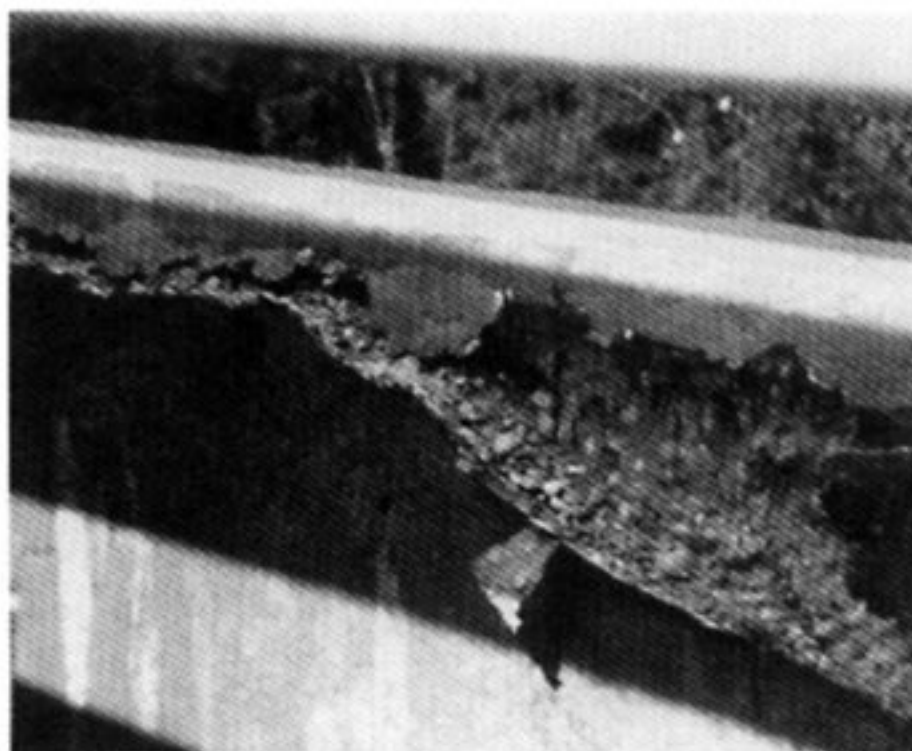
3 ans après la réparation - le béton sous-jacent continue à se dégrader
