OUVRAGES D'ART

N° 18 - Juillet 1994

CENTRE DES TECHNIQUES D'OUVRAGES D'ART

ARC MÉTALLIQUE TUBULAIRE

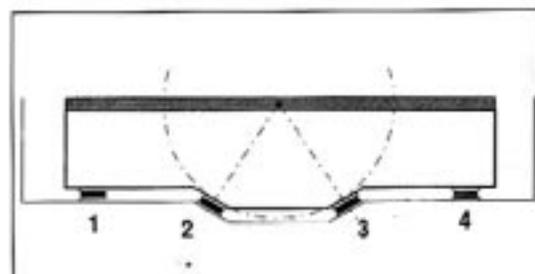
Figure 1: disposition des appareils d'appui.

1, 2, 3 et 4: descente de charge
1 et 4: blocage de la torsion
2 et 3: blocage latéral.

— les dispositions d'appui au droit des culées, afin que les appareils d'appui assurent un blocage latéral en plus de la reprise des efforts verticaux. Pour ce faire, quatre néoprènes supportent chaque entretoise d'about. La paire centrale de néoprènes est inclinée et bloque latéralement le tablier comme sur le pont à haubans de Seyssel. La paire extrême de néoprènes bloque la torsion propre de la dalle (figure 1).

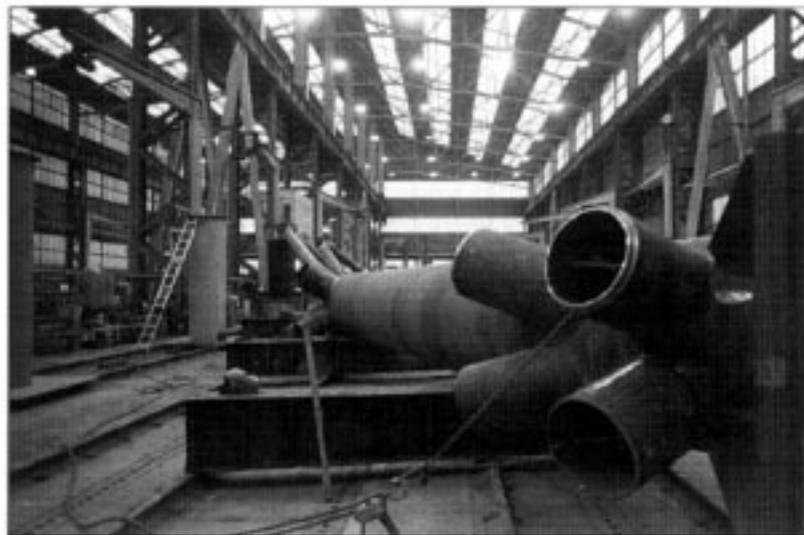
Montage à blanc en usine.

Les dames mises en place en usine ont permis de reproduire sur chantier la géométrie désirée. Les lattes supports, du même acier que les tubes, ont été nécessaires pour le soudage, et ont facilité l'emboîtement des tubes.

Un assemblage à blanc complet de la structure en usine a préparé le montage final. Sur le chantier, il restait à réaliser deux joints bout-à-bout sur le tube principal, et les joints des bracons sur leurs amorces.

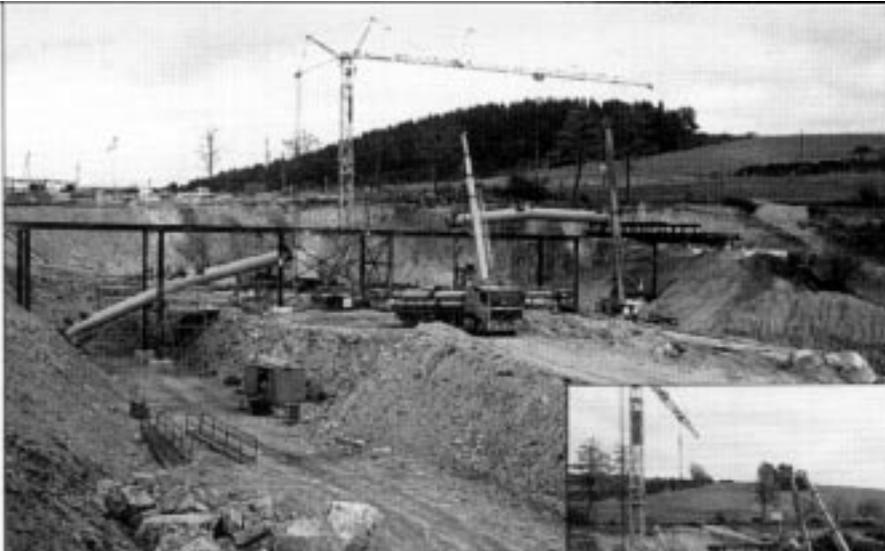
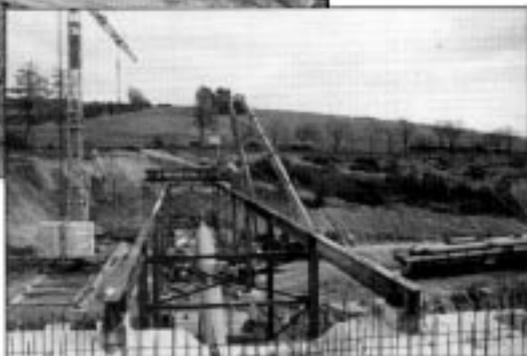
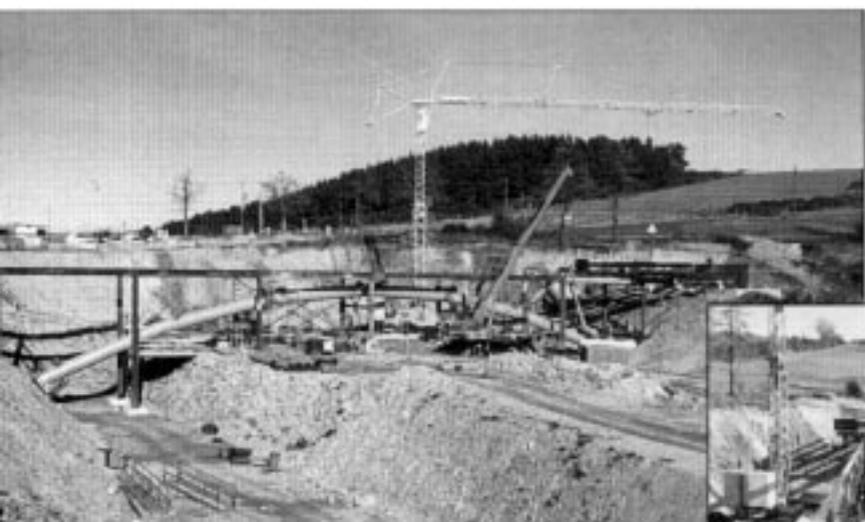
Montage des bracons.

L'ossature métallique a d'abord été assemblée seule. Elle a été posée puis soudée en s'appuyant sur le cintre général constitué de palées et de profils longitudinaux, ce cintre étant cependant conçu

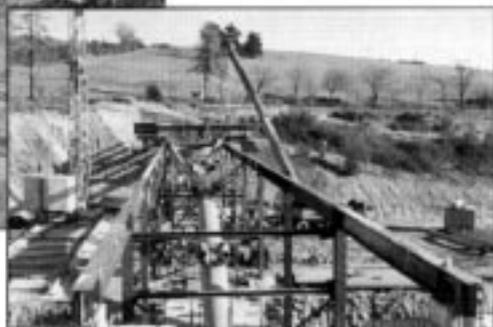
Montage de l'arc.

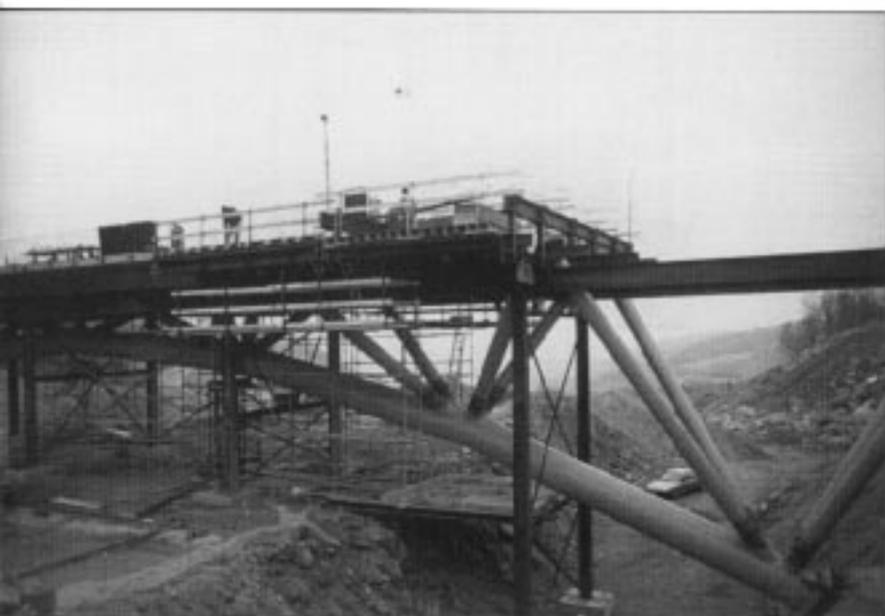
Bétonnage de la dalle.

Le hourdis en béton armé a été ensuite coulé par plots à l'avancement sur le cintre. Le coulage du tablier réalisé par plots de 5,50 m a duré deux mois.

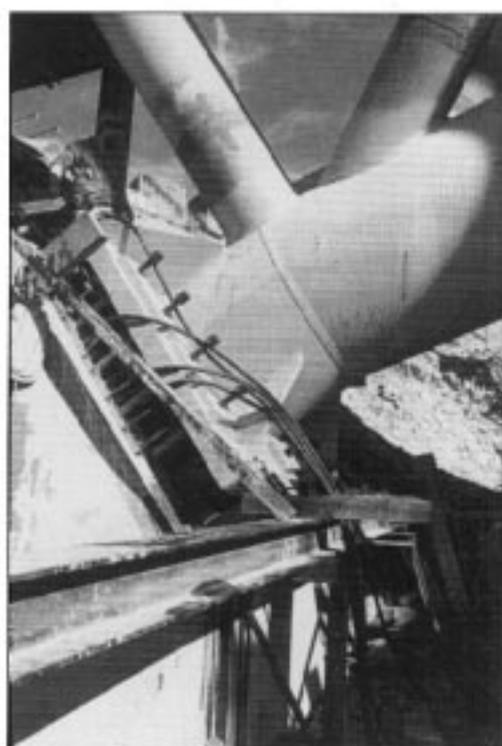
Phase de vérinage.

Le hourdis a été précontraint par les câbles transversaux puis par les câbles longitudinaux. Enfin, la mise en compression du tube principal a fait appel au savoir-faire pointu de l'équipe GTM de chantier: il s'agissait d'une opération délicate de vérinage pour mobiliser le fonctionnement de l'arc. Elle a été suivie par une instrumentation. À la fin du vérinage, le démontage du cintre a pu être effectué.

Après le tassement des sols de fondation, il a été procédé début mai au deuxième vérinage de cinq millimètres à chaque naissance dans des conditions de température choisies (10 à 12 °C). L'équipe de

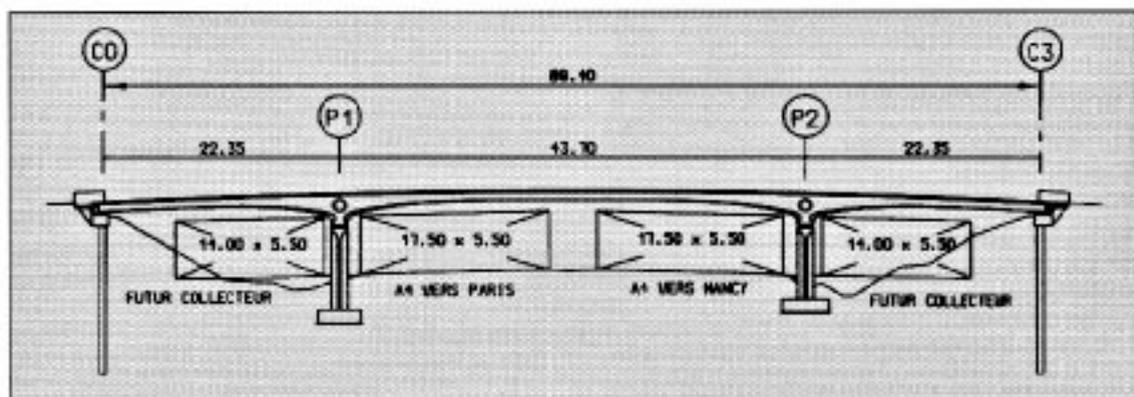
Figure 1: coupe longitudinale.

La structure du tablier retenue à l'issue des études d'avant-projet est une dalle nervurée en béton précontraint de trois travées de 22,35 - 43,70 et 22,35 mètres de portée (figures 1 et 2). La grande travée centrale franchit d'une portée les deux chaussées

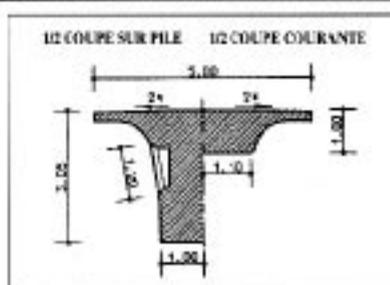
Figure 2: coupes transversales.

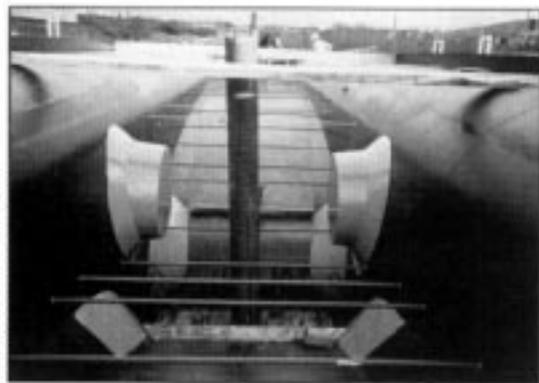
Photo 1: le coffrage du tablier au niveau du voussoir sur pile. On peut remarquer le tube de réservation pour l'axe de rotation.

Le groupement d'entreprises Quillery-Razel, à qui fut attribué le marché, a mis en œuvre d'importants moyens pour obtenir un résultat de qualité. Pour le tablier, des coffrages spécifiques, en bois baké, ont été fabriqués dans l'usine de l'entreprise Ricard, près d'Aix-en-Provence, qui est spécialisée dans la fabrication de coffrages spéciaux (photo 1).

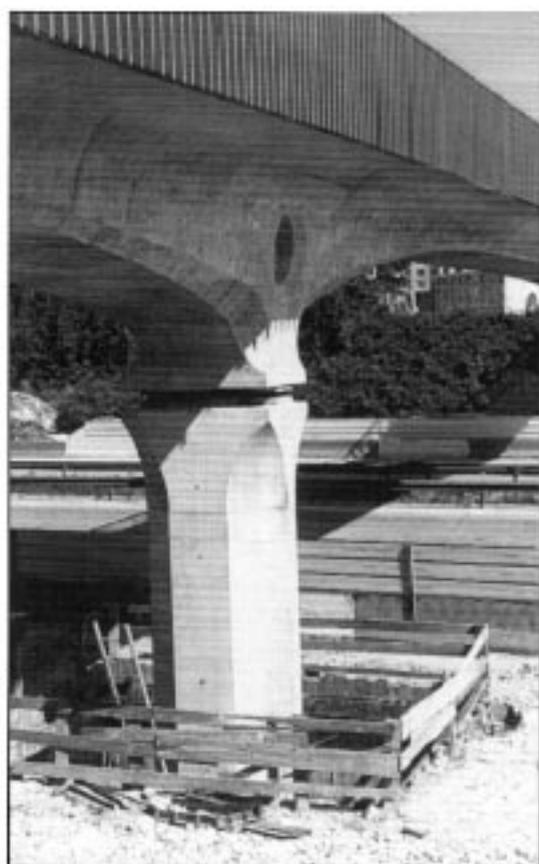
Photo 2: élévation de l'ouvrage achevé.

L'allure de la passerelle, maintenant achevée, est très réussie et conforme aux attentes (photos 2 et 3).

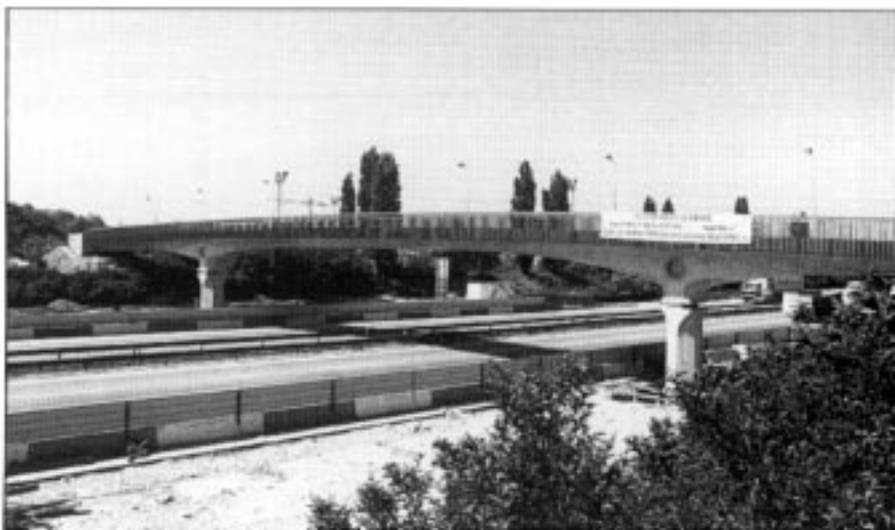
Photo 3: une vue de l'ouvrage achevé.

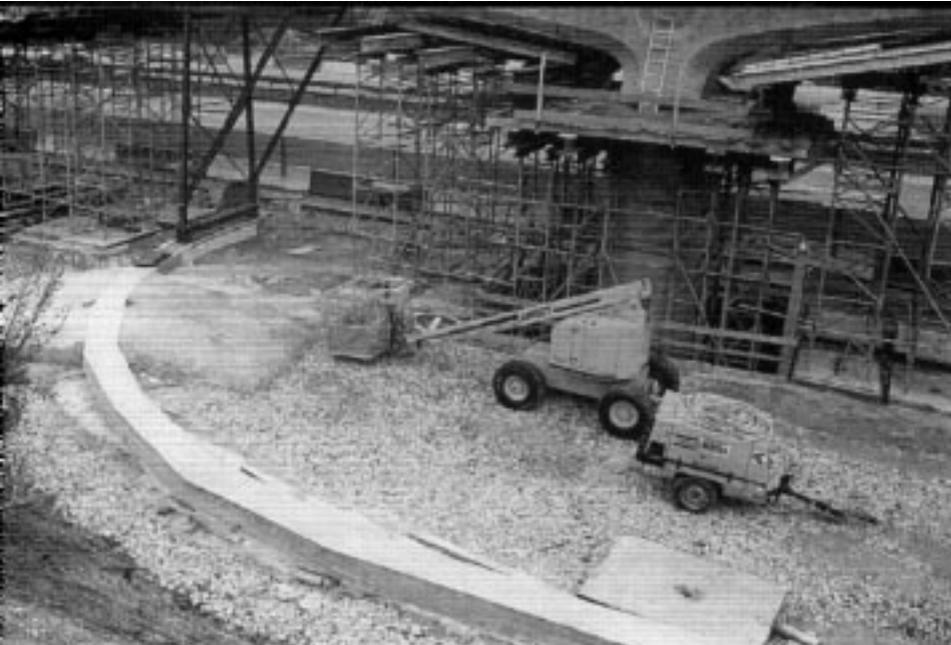
Photo 4 : l'un des fléaux avant rotation. On peut observer la bécquille de rotation et son chemin de roulement.

— le tablier est aussi stabilisé en travée de rive par une béquille de rotation qui roule sur une longrine en béton armé (photo 4); la béquille est chargée d'environ 20 tonnes pendant la rotation.

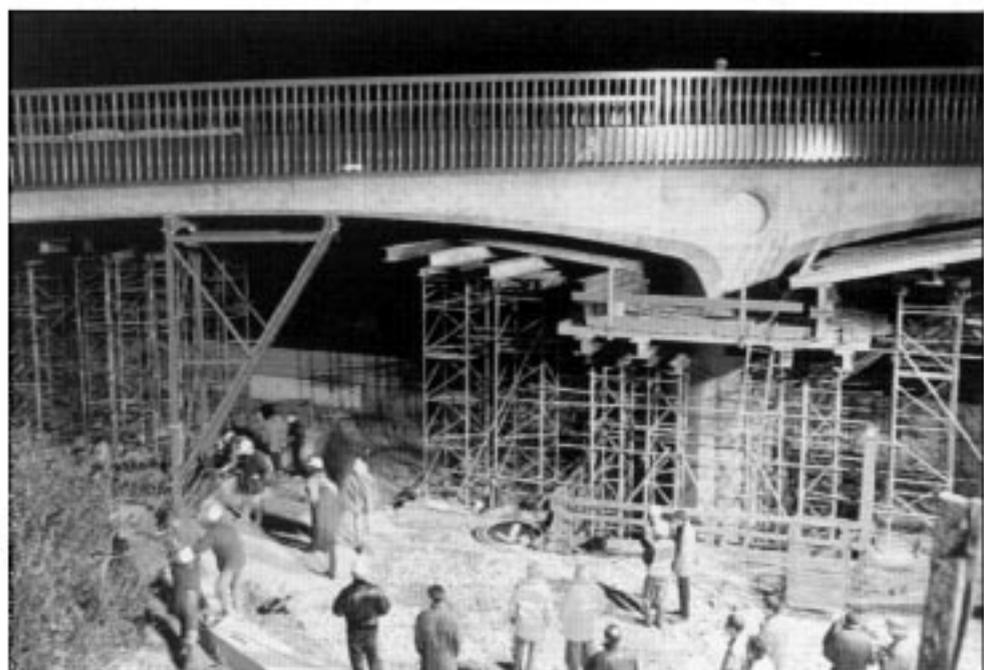
Photo 5 : la rotation du tablier : la passerelle dans son ensemble.

Les rotations des fléaux ont eu lieu les soirs des 11 et 13 avril 1994 (photos 5 et 6).

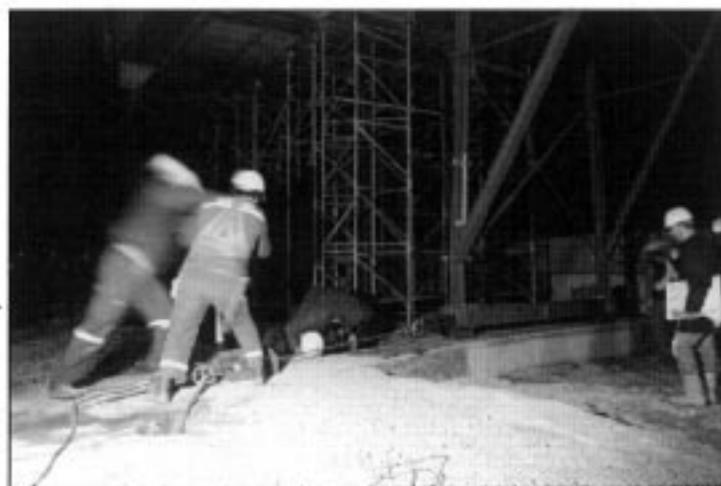
Photo 6 : la rotation du tablier : deux ouvriers actionnent le tire-for et la bécquille avance sur ses rouleurs express.

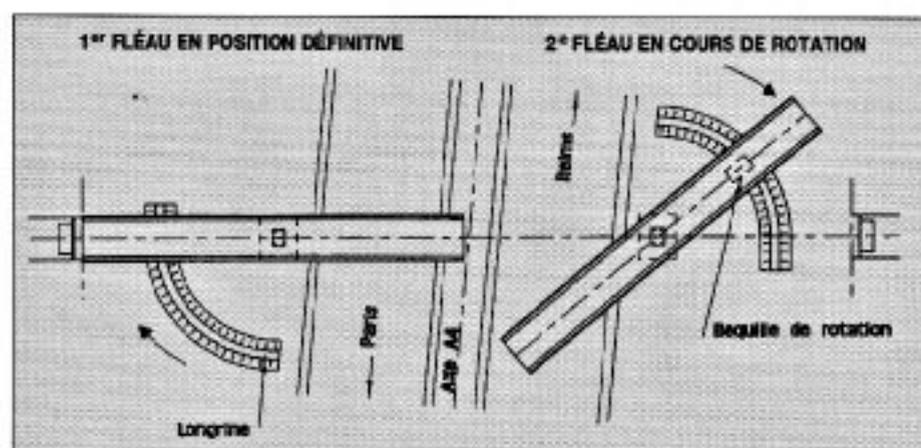
Figure 3: une phase de la cinématique de rotation.

La technique de rotation mise en œuvre pour la passerelle est assez simple (figure 3):

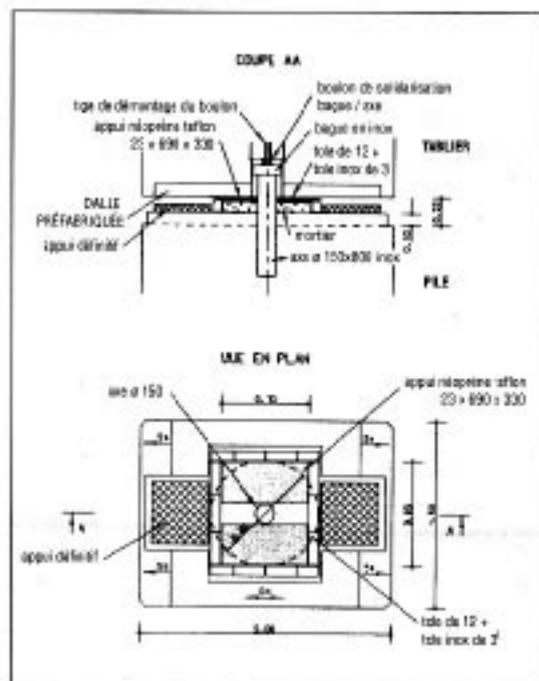
Figure 4: dispositif de rotation en tête de pile.

— le tablier tourne sur la pile, en appui sur deux appareils d'appui glissants (néoprène-téflon), placés au milieu de la tête de pile; le tablier est guidé dans sa rotation par un axe métallique placé entre les appareils (figure 4);

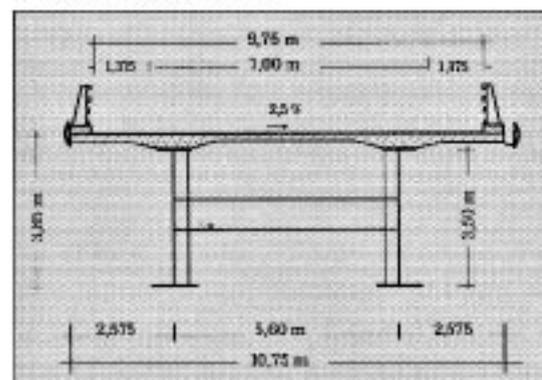
Coupe transversale du tablier.

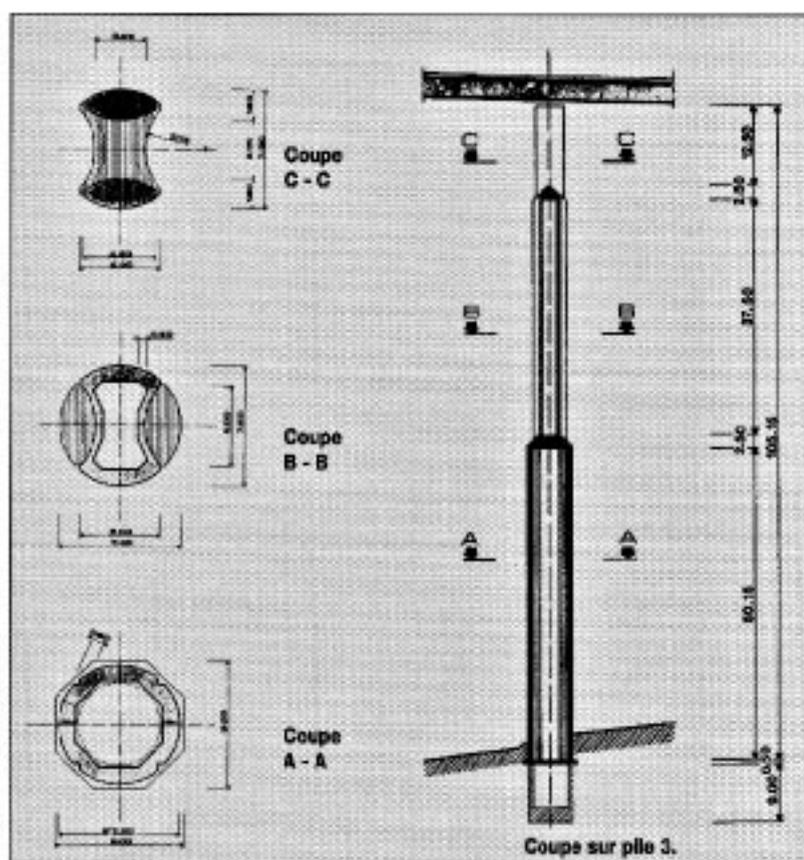
Dessin de coffrage de la pile P3.

— la partie supérieure est constituée de deux fûts

pleins de 12,50 m de hauteur, de section elliptique, espacés de 5,60 m et inscrits dans un cercle de 7,50 m de diamètre. Chaque fût de 4,50 m de largeur a une épaisseur maximale de 1,90 m et supporte une des poutres de la structure métallique.

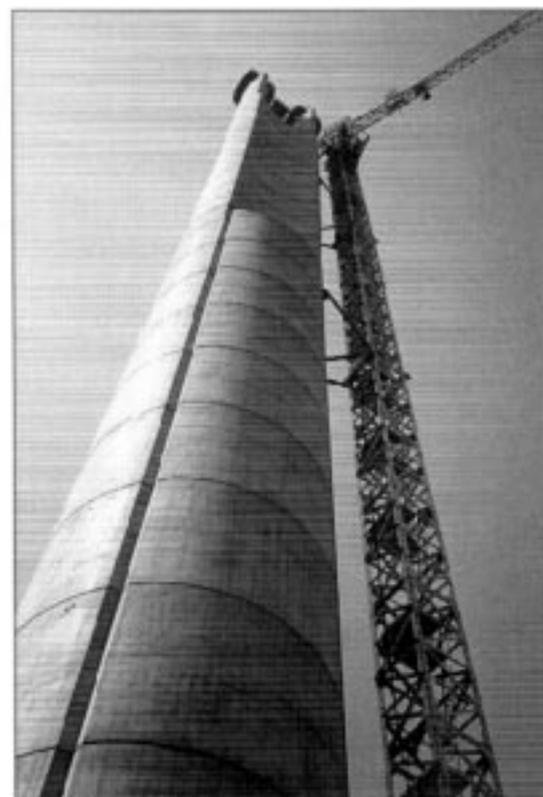
Vue élancée d'une pile lors de sa construction.

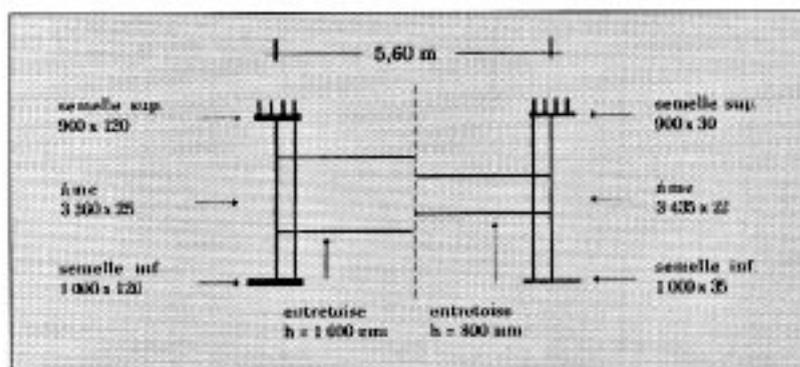
Charpente métallique :
1/2 coupe sur piles et
1/2 coupe courante.

La charpente métallique est constituée de deux poutres principales de 3,50 mètres de hauteur, soit un élanement de 1/28^e.

Les poutres sont écartées de 5,60 mètres et sont reliées par des entretoises courantes de 0,8 m de hauteur. L'espacement des entretoises est de 8,125 m dans la travée de rive sud et 8,333 m dans les autres travées.

Au droit des piles, les poutres principales sont reliées par une entretoise de 1,6 m de hauteur.

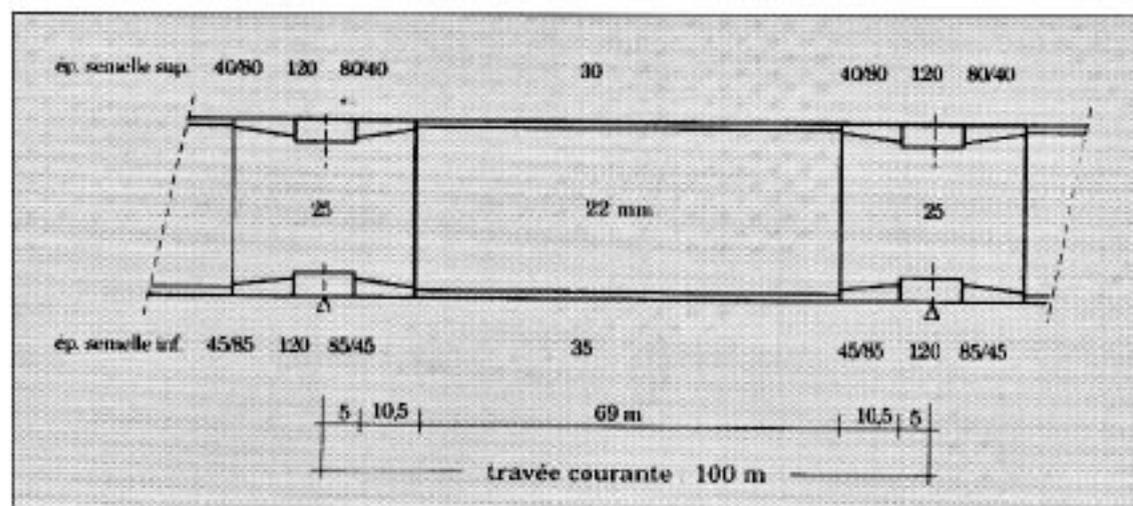
Schéma de répartition matière d'une travée courante.

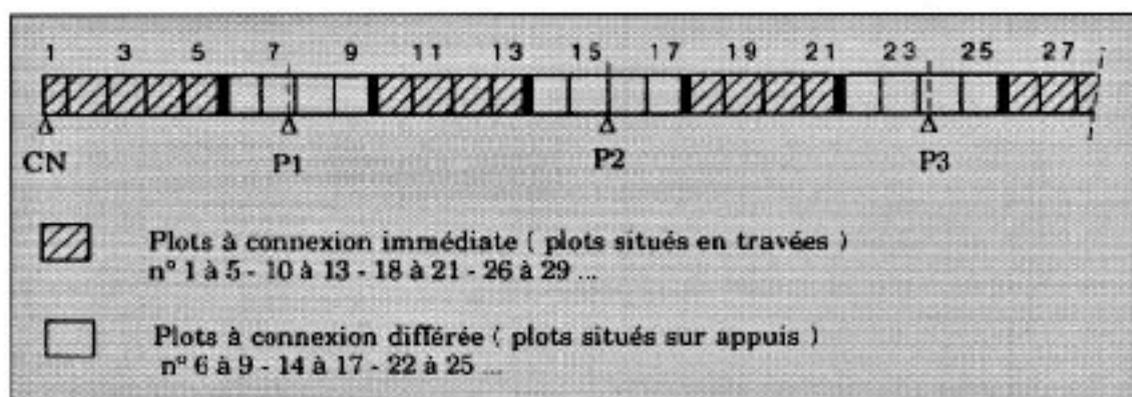
Mode d'exécution de la dalle.

La dalle a été réalisée, par plots de 12 m de longueur, à l'aide de deux outils coffrants se déplaçant sur les poutres principales. Les équipages ont permis une exécution symétrique de la dalle à partir des deux extrémités de l'ouvrage. La cadence d'exécution était d'un plot tous les deux jours par outil coffrant.

— après l'exécution de la totalité de la dalle, il a été procédé à la connexion des parties sur pile en bétonnant les évidements et les clavages.

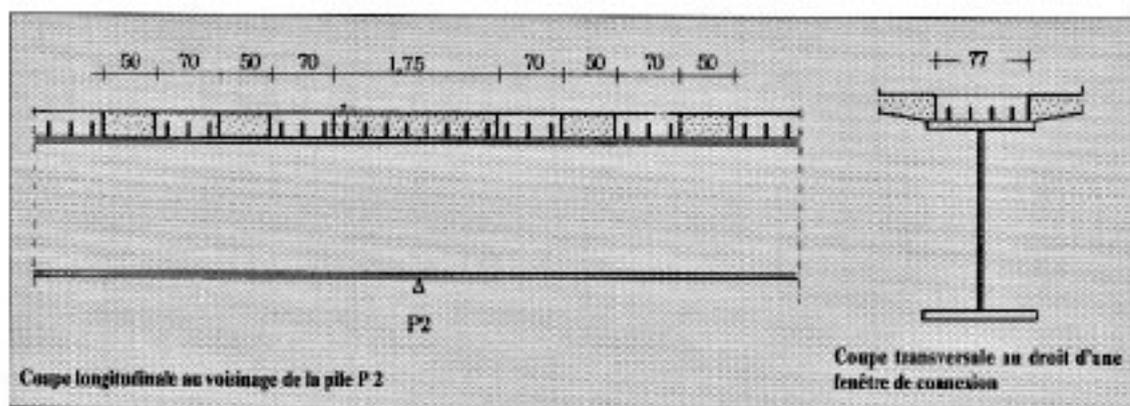
Principe de connexion dans les zones «déconnectées».

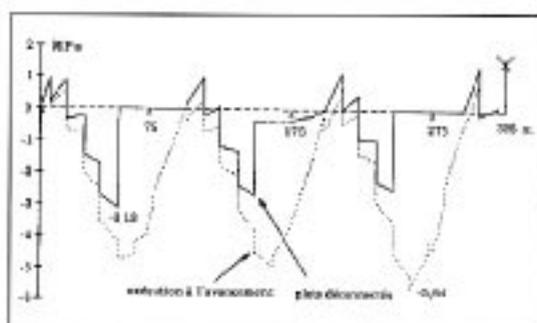
Contraintes à court terme (n = 6)

La cinématique adoptée («plots déconnectés») limite les tractions à moins de 0,5 MPa dans les zones de moment négatif. Dans l'exécution à l'avancement les tractions auraient largement dépassées 4 MPa dans les mêmes zones. Ce mode d'exécution réduit également les tractions dans les zones en travée.

Contraintes dans la dalle après bétonnage (n = 6, sans retrait).

Ce mode d'exécution a permis une nette diminution des contraintes de traction dans la dalle. Les contraintes dans la dalle, en fin de bétonnage, sont portées sur deux graphiques. Les calculs sont faits en supposant le béton non fissuré et ne tiennent pas compte du retrait au jeune âge.

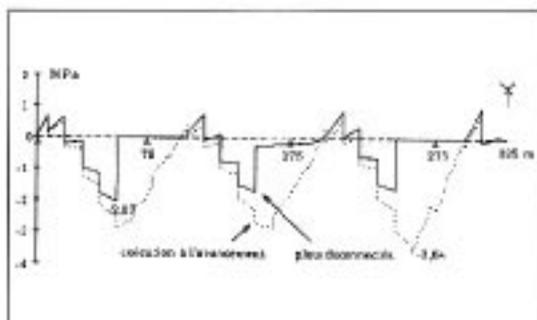
Contraintes calculées avec n = 18

On constate également une diminution sensible des tractions. La traction maximale est de 3,64 MPa pour une exécution à l'avancement contre 2,07 MPa pour la cinématique utilisée (plots déconnectés).

Contraintes dans la dalle après bétonnage (n = 18, sans retrait).

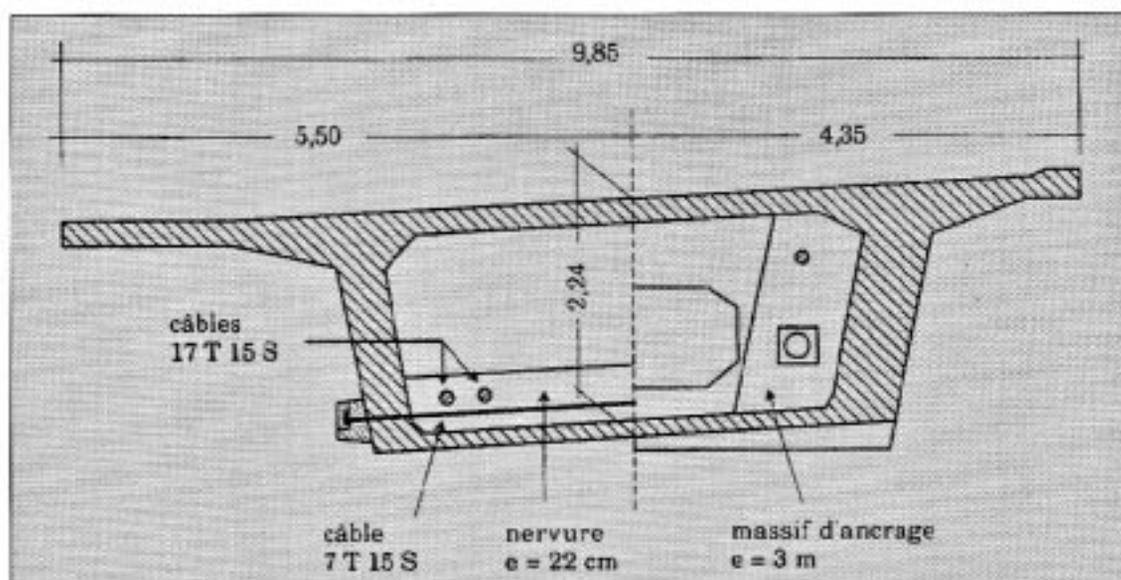
1/2 coupe à la clé
et 1/2 coupe sur pile.

- une précontrainte additionnelle longitudinale composée de 4 câbles 17T15S. Le câblage prévu était de type croisé. Chaque câble régnait sur 2 travées et était ancré, d'un côté sur pile, et de l'autre côté près de la culée. Il était prévu de tendre les câbles depuis les culées. Les câbles étaient ancrés sur des massifs d'ancrage cloués à la structure existante. Ils étaient déviés par 2 déviateurs en béton armé situés dans la travée centrale ;

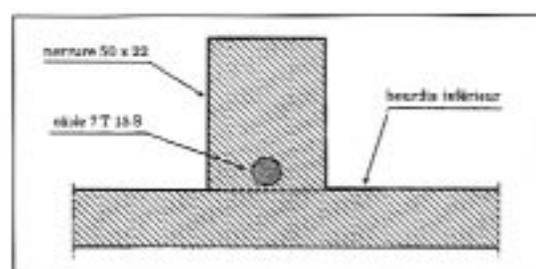
Précontrainte trans-
versale.

vue en monotorons, au nombre de 6 par voussoir (3 à l'extérieur et 3 à l'intérieur du caisson), a été remplacé par un câble 7T15S passant à l'intérieur du caisson dans une nervure en béton armé de 50 cm de hauteur et 22 cm de largeur. Le câble est situé suffisamment bas afin de comprimer la fibre inférieure du hourdis. La nervure a pour rôle d'empêcher le flambement du hourdis inférieur dont l'épaisseur est très faible (16 cm) ;

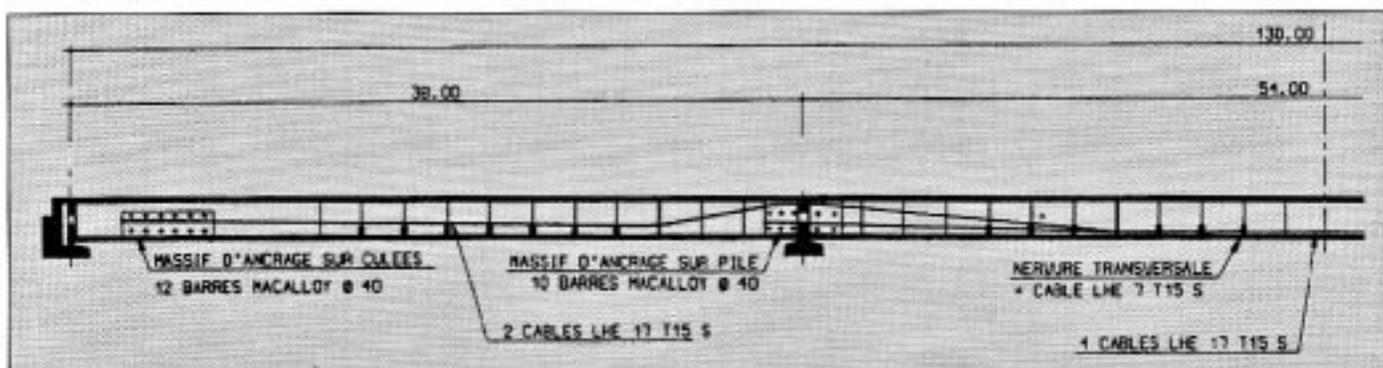
1/2 coupe longitudinale.

■ la précontrainte additionnelle longitudinale a subi une petite modification suite aux calculs justificatifs d'E.E.G. Ces calculs ont montré que malgré la précontrainte additionnelle, il restait une petite zone dans les travées de rive près des piles, où persistaient des contraintes de traction en fibre inférieure à l'E.T.S rare. L'objectif du renforcement étant de ne pas admettre de traction à l'E.T.S rare, le bureau d'études a proposé une modification du tracé des câbles et a prévu un déviateur dans chaque travée de rive.

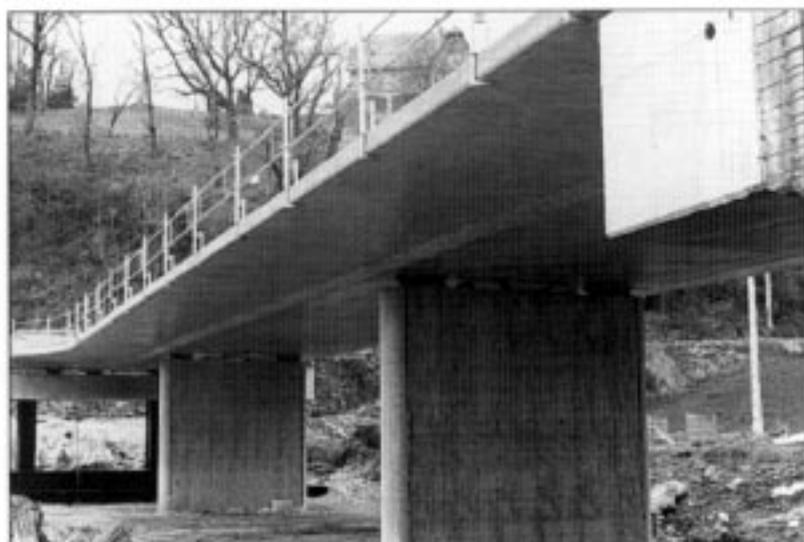
Figure 1.

Le PS considéré est un PSIDP de géométrie très classique (figure 1).

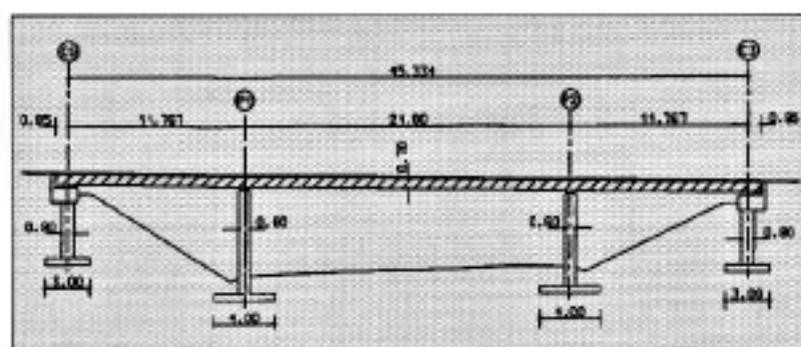
Dispositif parasismique sur piles.

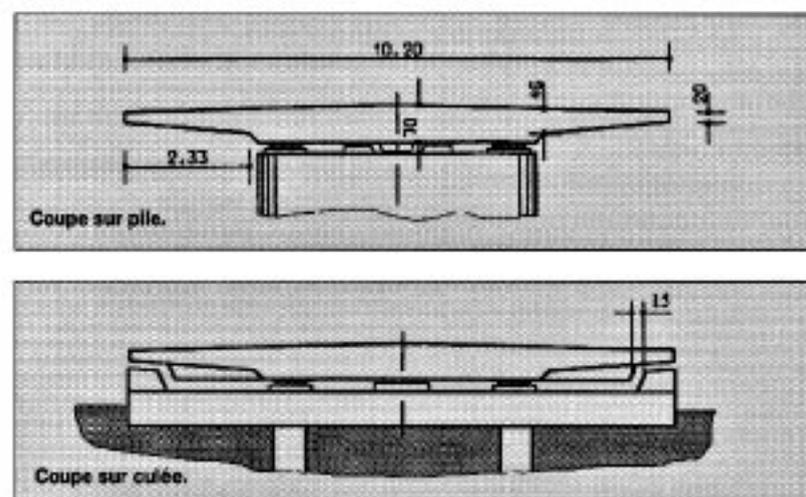
Figure 2.

Nous avons ainsi retenu les dispositions suivantes (figure 2):

Sur chaque pile

- des appareils d'appui glissants en élastomère fretté,
- des butées transversales et longitudinales du tablier.

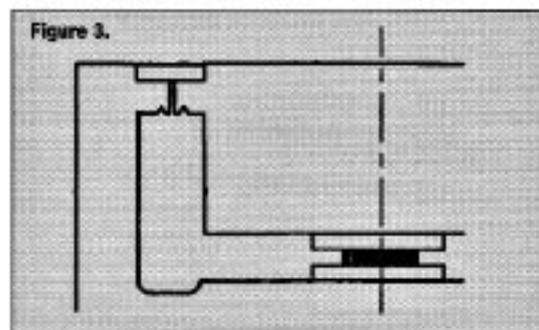
Figure 3.

Nous avons aussi prévu un joint de chaussée de souffle classique et qui n'est donc pas en mesure de supporter les déplacements du tablier sous séisme. Il s'agit d'un dispositif fusible: en cas de séisme, le joint et le garde-grève se rompent pour permettre les mouvements horizontaux du tablier et laisser les appareils d'appui jouer leur rôle d'isolateur. Il est tout à fait admissible d'avoir à effectuer une réparation mineure d'un organe simple du pont après un séisme. En contrepartie, cela évite de prévoir un joint de chaussée surdimensionné et de maintenance bien plus coûteuse. On remarque toutefois, sur la figure 3, que l'on a prévu des corbeaux sur le garde-grève et sur la dalle pour éviter tout choc de la culée sur les parties vitales du tablier, comme les ancrages de câble de précontrainte.

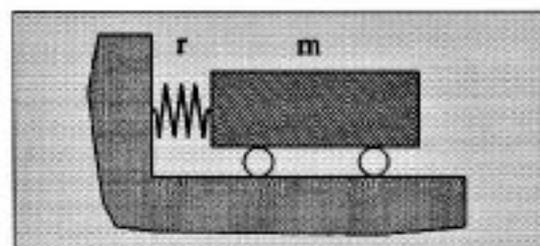
Figure 5.

Le pont peut être modélisé, dans ses mouvements horizontaux, comme un oscillateur simple de masse m (840 tonnes) et de raideur, r (figure 5). La raideur est celle des néoprènes car l'on suppose, dans un premier temps, que les piles sont infiniment raides (c'est une hypothèse qui est défavorable pour les appareils d'appui). Celle-ci vaut :

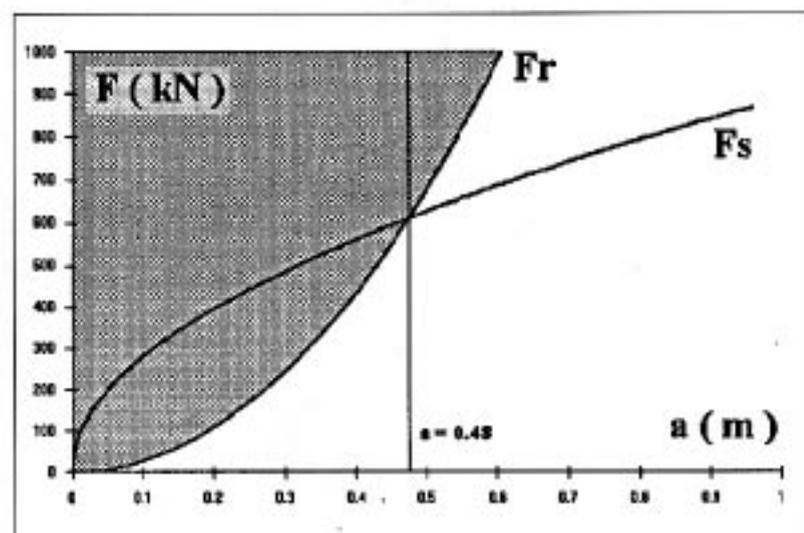
Figure 6.

Les valeurs F_s et F_r sont portées sur la figure 6 en fonction de a . La condition de résistance s'écrit

alors $F_s \leq F_r$. On voit sur cette figure qu'il existe une dimension minimale d'appareil d'appui au-delà de laquelle on résiste au séisme : celle-ci vaut $a = 0,48$ m pour notre ouvrage.

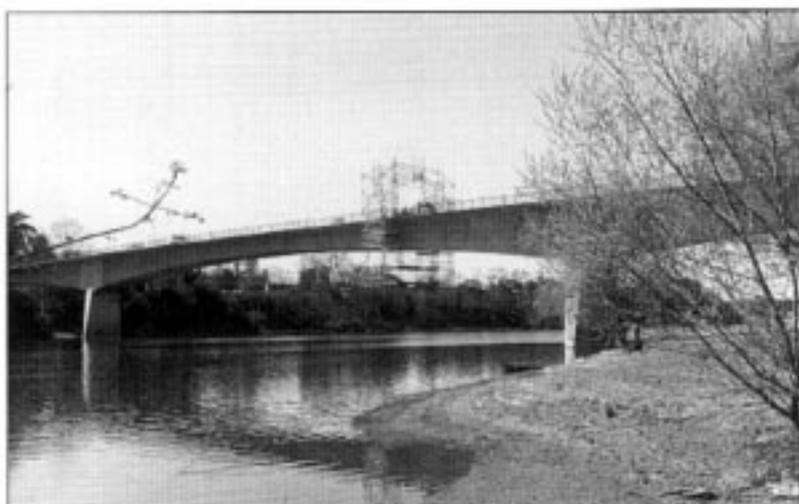
Photo 1 : vue générale de l'ouvrage.

Le pont Louis Pimont à Bergerac permet à la RN 21 de franchir la Dordogne (photo 1). Construit en 1974-75, ce pont caisson à trois travées (66 m - 108 m - 66 m) en béton précontraint construit par encorbellement à l'aide d'équipages mobiles souffrait des insuffisances des règlements de calcul de l'époque qui, entre autres, sous-estimaient et même parfois ne prenaient pas en compte les sollicitations dues aux gradients thermiques et au fluage du béton.

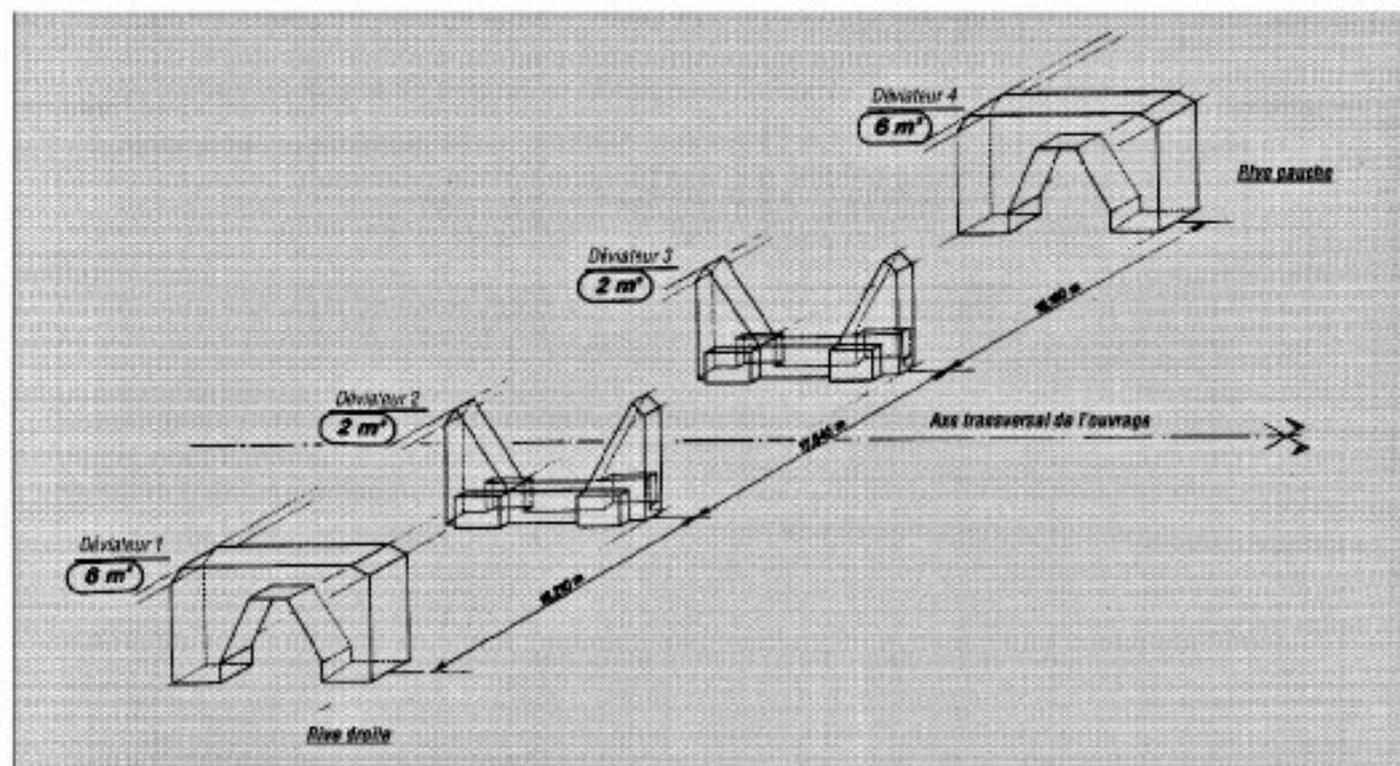
Schéma 1 : distribution et volume des déviateurs dans l'ouvrage.

La densité d'acier dans les déviateurs est importante : 200 kg par mètre cube. Les deux déviateurs les plus importants représentent un volume de 6 m³ de béton pour une épaisseur de 0,60 mètre.

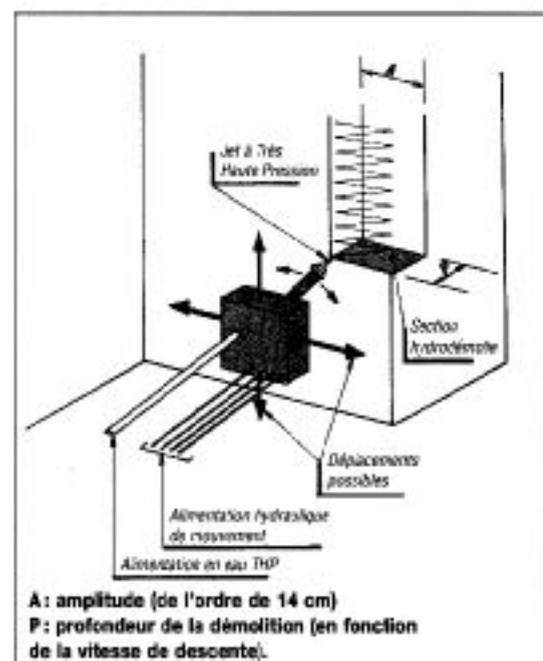
A : amplitude (de l'ordre de 14 cm)
P : profondeur de la démolition (en fonction de la vitesse de descente).

Schéma 2 : principe de l'hydrodémolition (attaque frontale du béton).

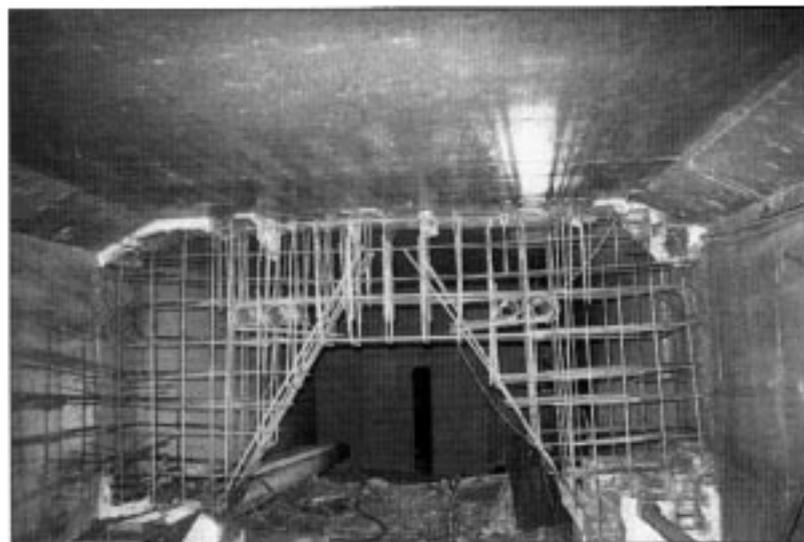
Photo 2: vue du ferrailage du déviateur après hydrodémolition du béton.

- précision : il est possible de découper avec une précision de l'ordre du demi centimètre,
- sauvegarde des aciers et des scellements : la pression de 1 000 bars est insuffisante pour agresser les aciers HA qui sont conservés dans leur intégralité (photo 2),
- l'eau à très haute pression ne produit pas de vibrations et ne provoque pas de fissures de fond : cette caractéristique est fondamentale pour sauvegarder le béton de la structure du pont,
- l'eau est neutre chimiquement pour le support et ne pollue pas ni ne produit de dégagement de poussières ; ceci est précieux dans un espace clos d'une part, et au-dessus d'une rivière riche en poissons d'autre part,

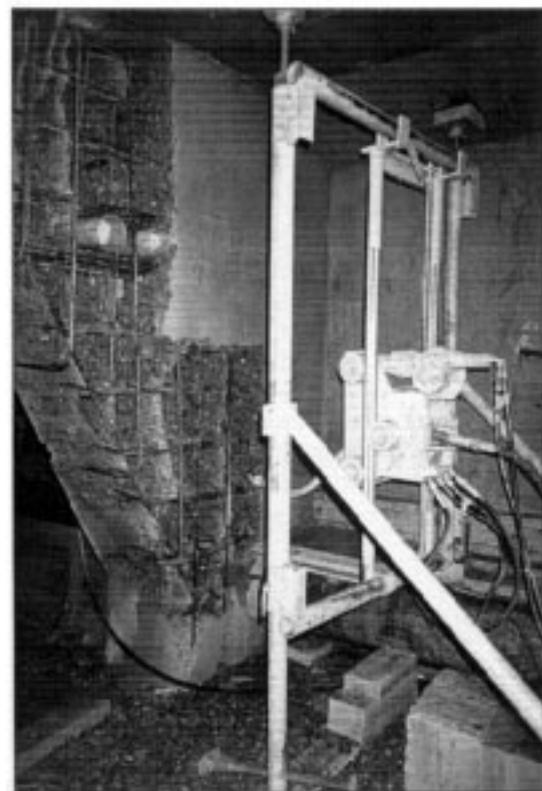
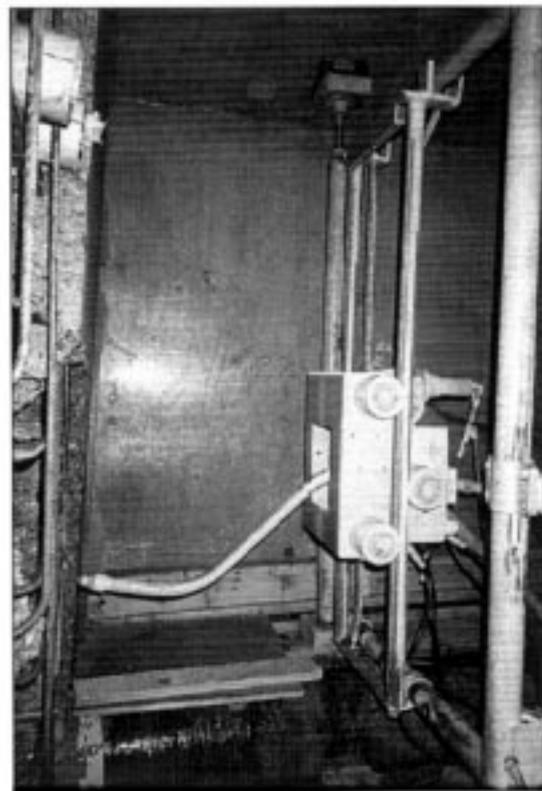
Photos 3 et 4: outil de démolition.

- outil de démolition CONJET, pression d'utilisation 1 000 bars, débit 154 litres/minute, outil robotisé télécommandé travaillant derrière un écran de protection (photos 3 et 4),
- deux pompes très haute pression logées dans des remorques de semi, moteurs diesel de 400 CV,

En fait, l'outil CONJET qui venait de Suisse, s'est avéré inadapté à la géométrie intérieure du caisson et il a fallu concevoir un support d'outil spécifique au chantier, en dissociant l'outil du robot télécommandé. Cette modification a été la principale cause de l'allongement des délais qui sont passés à 3 semaines de travail en continu. En effet, le rende-

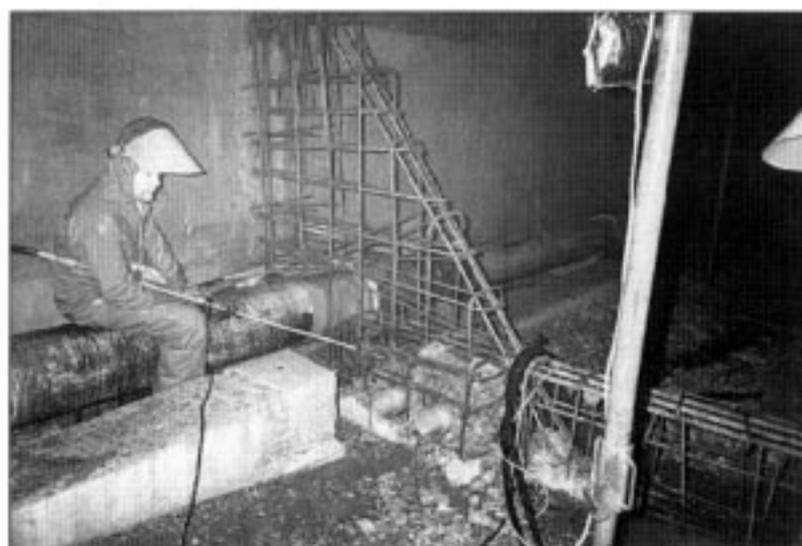
Photo 5 : hydrodémolition - Finitions à la lance manuelle.

ment initial prévu de 0,2 m³ par heure, rendement courant d'un robot autonome, s'est trouvé fortement grevé par les temps importants de positionnement du cadre porte outil. Il a même fallu, en fin de chantier, renforcer les équipes par des lances manuelles (appelées «pétards») pour assurer les finitions dans les endroits inaccessibles à la machine (contours des réservations pour réseaux).

La sécurité des personnels conforme aux réglementations fut un souci constant du chantier. Nous avons quand même constaté que les conditions de travail très éprouvantes, bruit, travail posté dans un espace clos, condensation, faible rendement ont exigé de la part des compagnons chargé de ce travail beaucoup de courage pour terminer ce chantier (photo 5).

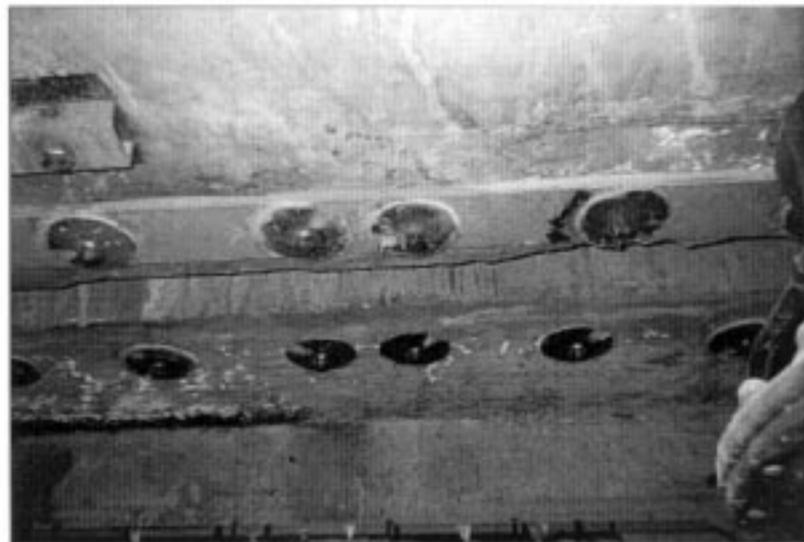
Photo 6: ancrage des joints sur platine.

Les forages traversants ont été réalisés correctement et le principe d'ancrage des joints sur platines serrées sur une résine interposée en sous-face du hourdis, s'est révélé efficace, surtout lorsque l'on ajoute un plat collé, ce que nous avons suggéré de faire et qui a été réalisé sur le chantier. Nous ne pouvons que recommander cette disposition qui assure dans tous les cas une meilleure diffusion des efforts (photo 6).

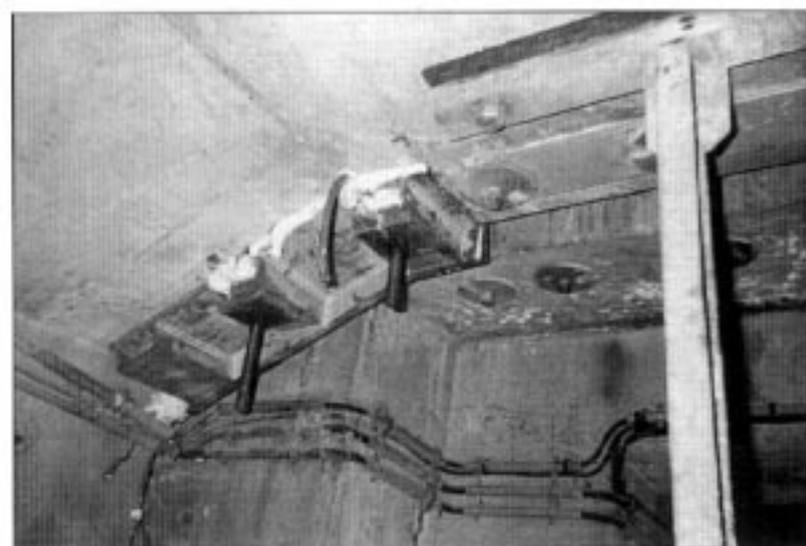
Photo 7: ancrages sur goussets - Utilisation de corsets de maintien.

Pour les ancrages sur goussets, les forages borgnes ont été rendus traversants et les tirants viennent plaquer des corsets de maintien comparables à des plats collés venant renforcer les coins de béton éclatés. Ces corsets sont collés à la résine époxy et mis en œuvre après injection des fractures à la résine J15 de SRS (photo 7).

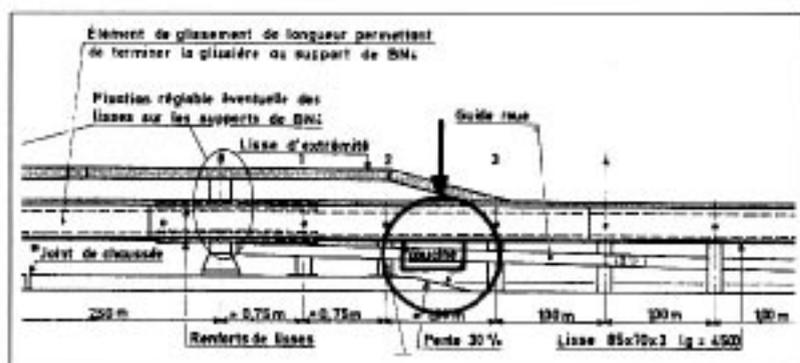
Figure 1 : raccordement entre une glissière et une barrière BN4.

Sur la liaison BN4/glissière, il est prévu une doucine en bout de trottoir (figure 1) dont l'absence est très fréquente. Cette doucine est un élément important de la sécurité comme nous l'avons constaté lors de nos essais : faute de celle-ci, nous avons eu, lors de nos premiers essais sur ce dispositif, un blocage des roues du véhicule dans cette zone. Or, il faut savoir qu'un blocage de véhicule entraîne des décéléra-

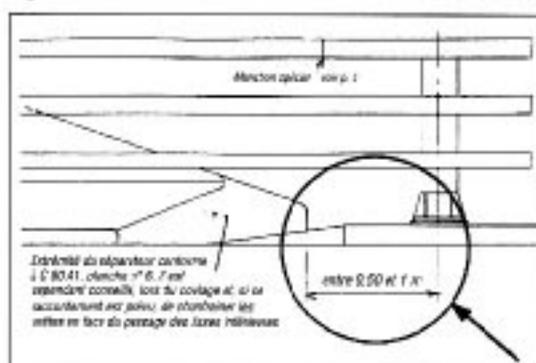
Figure 2 : raccordement entre une barrière BN4 et une DBA.

Dans la liaison BN4/DBA, il est prévu une distance entre le nez de la DBA et le premier support de BN4 de 0,5 à 1 m maxi (figure 2). Ceci pour éviter des portées trop grande des lisses de BN4. Il arrive que l'on note des distances nettement plus importantes, ce qui ne peut que conduire à une totale inefficacité du dispositif de raccordement avec un risque de franchissement par le véhicule lourd (car il s'agit d'une liaison entre deux dispositifs de classe « barrière normale »). Ce point très sensible avait été l'objet d'un échec lors de la mise au point du dispositif lors de nos essais de validation.
