OUVRAGES D'ART

CENTRE DES TECHNIQUES D'OUVRAGES D'ART

N° 28
Novembre 1997

Ripage et démolition de l'ouvrage Faidherbe

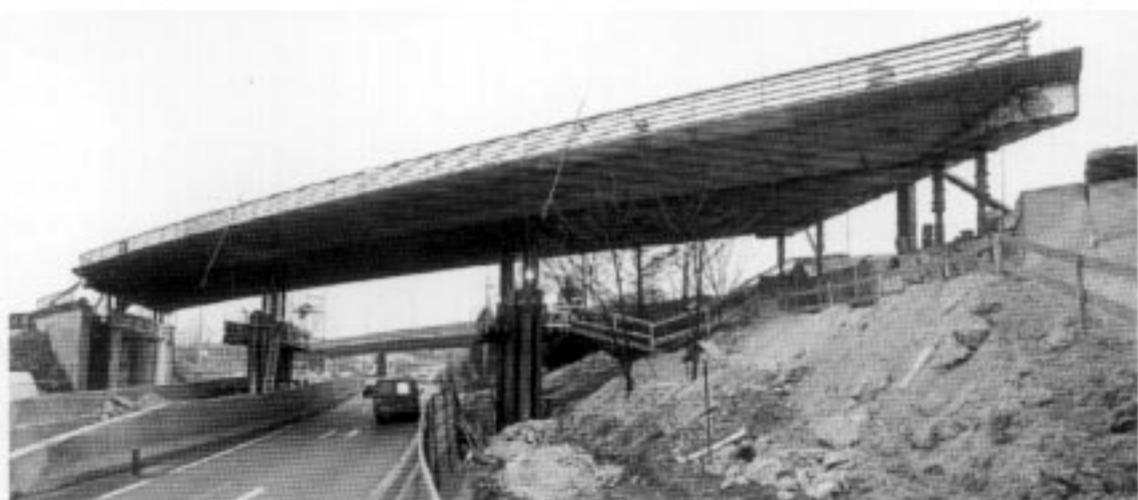
Vue de l'ouvrage après le vérinage de 2 m du tablier.

Le tablier de 1380 tonnes devait être vériné de 2 m pour permettre la mise en place sous la dalle des poutres métalliques et du système de ripage ; vingt quatre vérins répartis en deux groupes par ligne d'appuis ont été utilisés. Sur culée, les vérins ont été placés dans des niches ; au niveau des piles, ils ont été posés sur des palées provisoires ceinturées autour de chaque fût. De plus, la position en plan des vérins devait être compatible avec la mise en place des poutres PRS. D'après les calculs aux élé-

ments finis réalisés au stade des études d'exécution, les dénivellations différentielles ne devaient pas excéder 10 mm entre deux lignes d'appuis consécutives et 3 mm entre deux appuis d'une même ligne. Le tablier a été vériné par passes successives de 10 mm par ligne d'appuis ; un système numérique a été utilisé pour contrôler la hauteur de levage et la pression des vérins. La majeure partie du vérinage lui-même s'est déroulée de jour sous circulation.

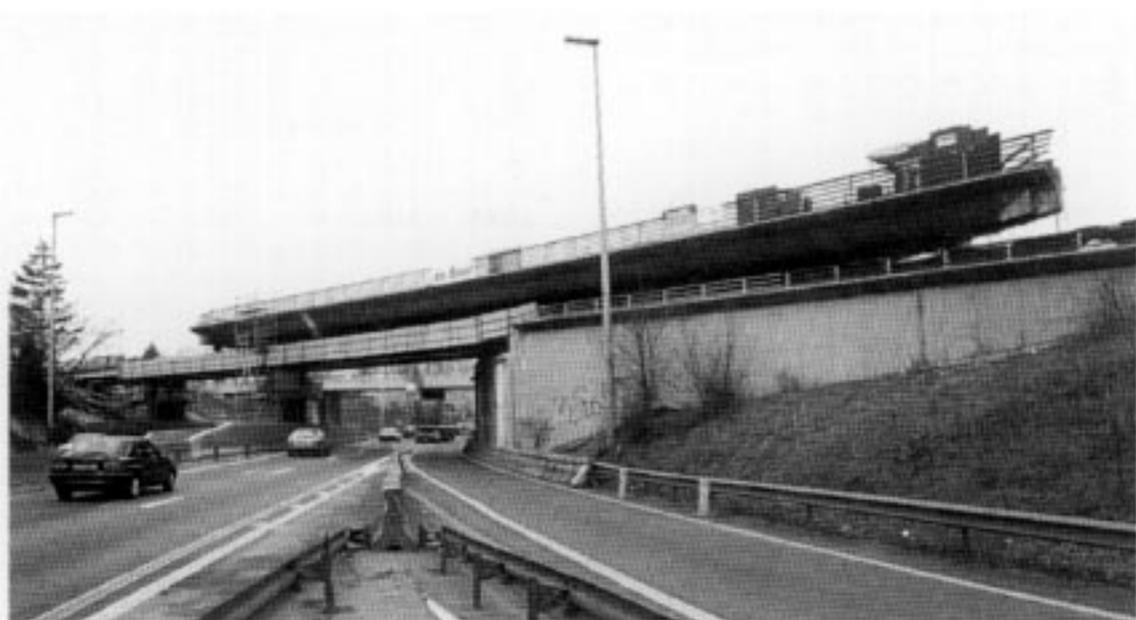
Vue de l'ouvrage pendant le « délançage » du tablier sur le chemin de ripage.

Les PRS 1400 ont été assemblés sur l'aire de stockage pour former deux grosses poutres de 48 m de long qui ont été lancées en ligne droite au-dessus de l'autoroute suivant un axe correspondant à la position définitive de la première poutre. Lorsque l'extrémité avant de la première poutre a atteint sa position recherchée sur la pile P2, les poutres de 24 m ont été désolidarisées longitudinalement afin de mettre la poutre située entre P3 et C4 dans sa position en plan définitive. Puis les HEB 1000 ont été posés à la grue sur la culée C1 et sur la pièce en console (3 HEB 330) qui a servi d'avant-bec au lancement des PRS 1400. Les deux rangées de poutres métalliques ont alors été équipées d'une piste de glissement constituée de plaques en acier de 4 m de long et de 5 cm d'épaisseur, soudées sur les semelles supérieures des poutres ; la face supérieure des plaques était recouverte d'une feuille d'inox de 3 mm. La piste de glissement a été positionnée suivant un arc de cercle de 300 m de rayon.

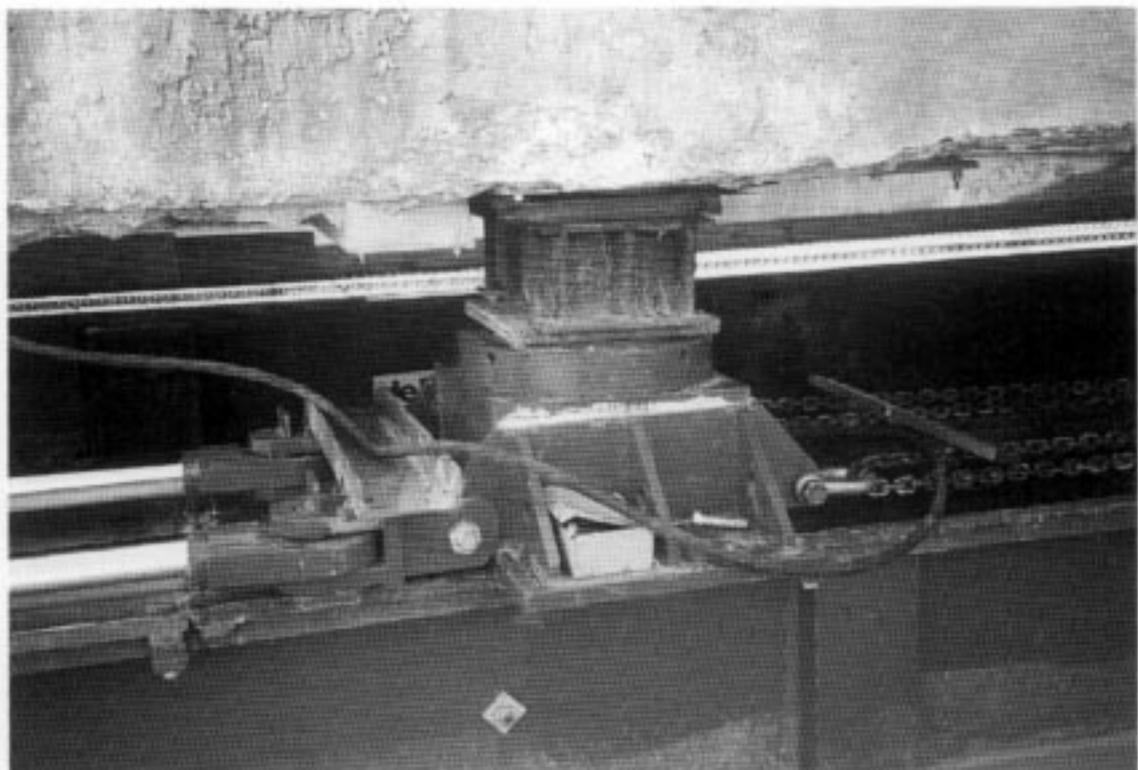
Extrémité du système de traction-freinage fixé à une chaise de "délançage", équipée d'un vérin de 4800 kN, de la première ligne d'appui.

L'autre extrémité étant liaisonnée aux chaises de "délançage" de la première ligne d'appui.

vant atteindre 55 mm. Pour éviter des dénivellations entre appuis trop importantes, chaque chaise de "délançage" a été équipée d'un vérin de 4800 kN et de 80 mm de course sur lequel il fallait agir pour rattraper la déformation de ces poutres. Le système de traction-freinage était composé de quatre vérins cylindriques de 1,30 m de course fixés sur les poutres (HEB 600) du terre plein,

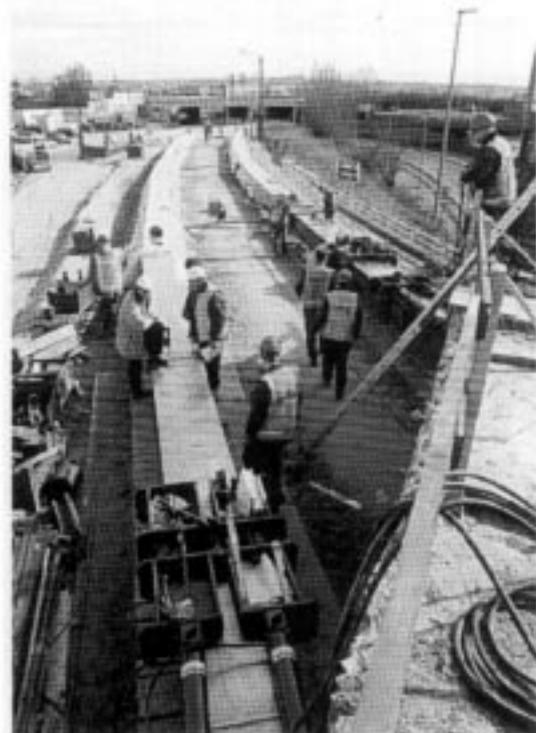
Système de traction-freinage fixé sur les PRS 600 constituant le chemin de ripage sur l'aire de stockage.

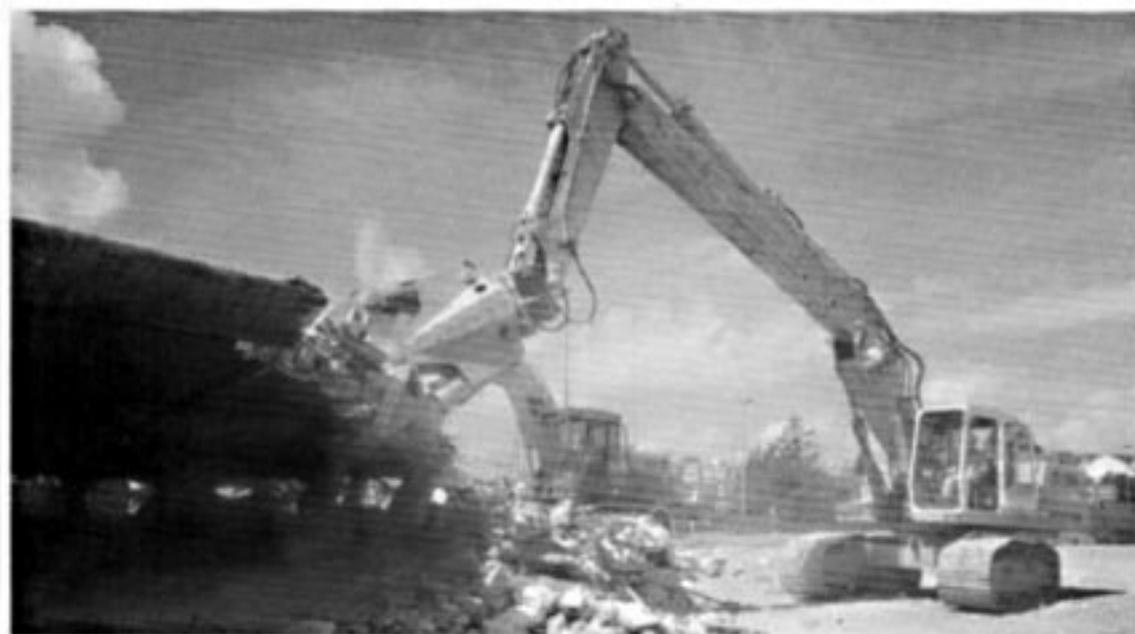
Démolition par broyage du tablier sur les PRS 600 de l'aire de stockage.

En fin de déplacement, le tablier a été stocké sur la plate forme située à l'Est de l'autoroute. La précontrainte a été neutralisée en sciant le tablier sur une certaine épaisseur, après avoir dimensionné et fixé des protections au niveau des ancrages. La démolition du tablier par broyage a alors pu commencer sur une vingtaine de mètres à l'extrémité la plus éloignée de l'autoroute A86. La taille de la plate forme de stockage étant limitée, l'autre extrémité de la dalle se trouvait au ras de la culée Est et donc de l'A86, si bien qu'il a fallu riper la partie restante de tablier afin de l'éloigner de l'autoroute et de la démolir par broyage à l'aide d'une pelle hydraulique équipée d'un broyeur. En fait, il a fallu essayer plusieurs types de broyeurs avant de trouver une mâchoire suffisamment grande et puissante pour pouvoir entamer les 80 cm d'épaisseur du tablier.

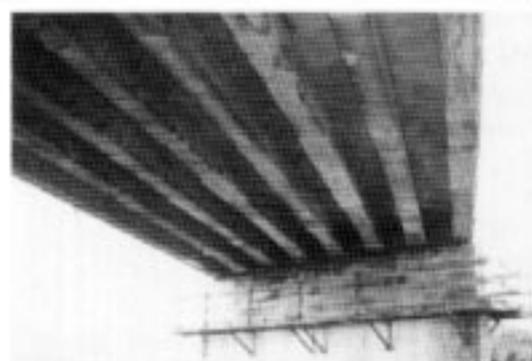
Défauts d'éclatement du béton des poutres

L'ouvrage présente également des défauts d'éclatement de béton de surface dus à l'oxydation des armatures dont le recouvrement est trop faible. Ces défauts sont traités, après passivation des armatures, par ragréage et par béton projeté pour les défauts profonds ; l'ensemble est ensuite recouvert d'un enduit mince et souple de protection à base de ciment.

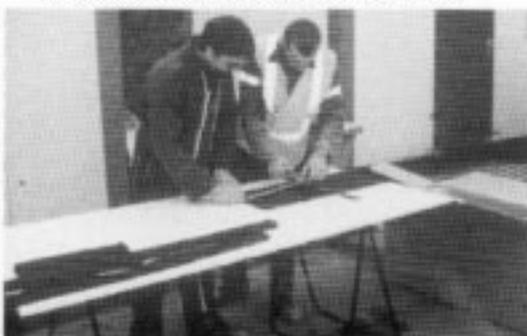
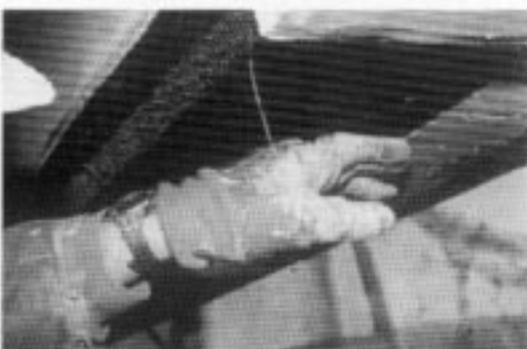
— *une couche d'accrochage à base de résine époxy est d'abord appliquée au rouleau de façon à réaliser un bon mouillage du support.*

— *le TFC préalablement découpé aux dimensions désirées est ensuite mis en place.*

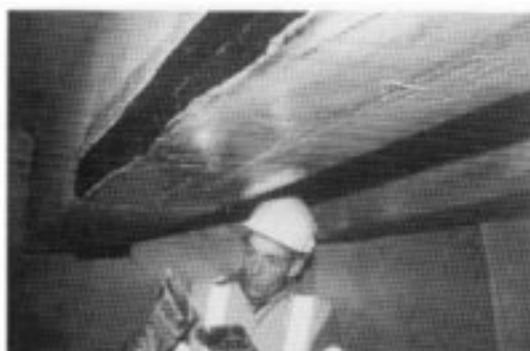
— *puis une couche d'imprégnation de la même résine époxy est appliquée à la spatule, suivie d'une couche de fermeture.*

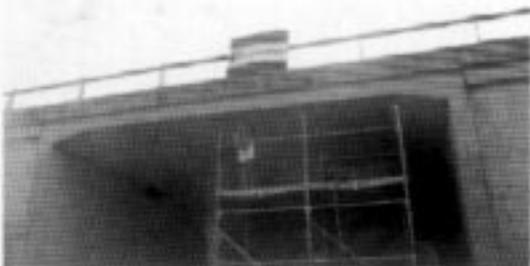
Application de la résine

Découpe du tissu

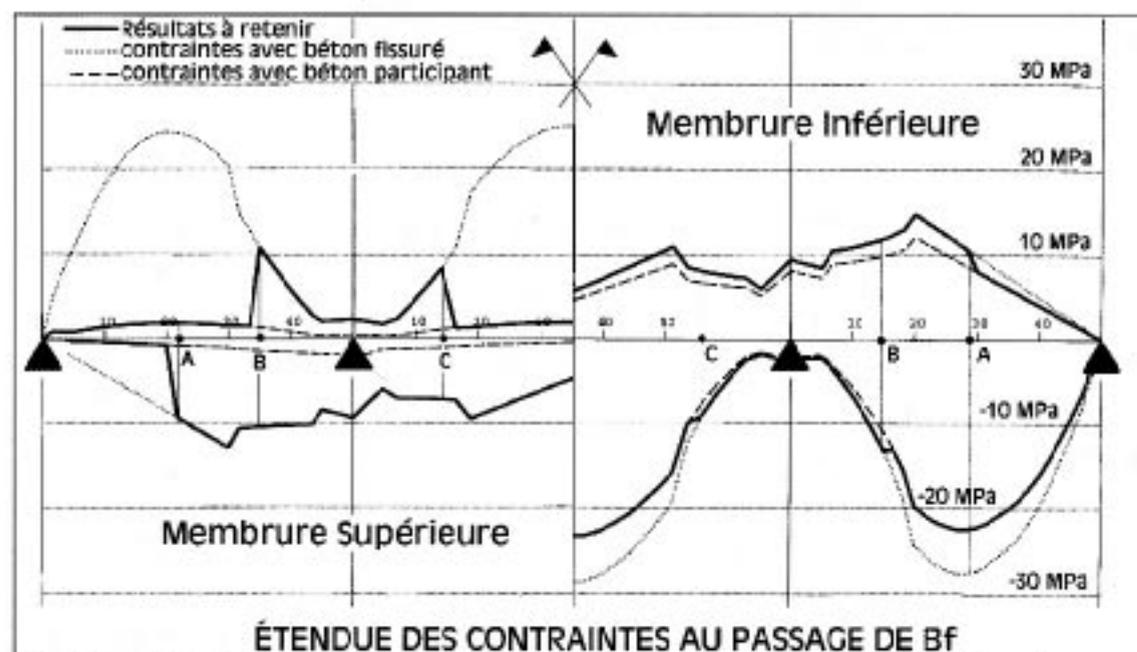
Mise en évidence des différentes zones de fissuration

ÉTENDUE DES CONTRAINTES AU PASSAGE DE BF
Les valeurs numériques des ordonnées des courbes ont changé car la répartition transversale (coefficient μ) n'avait pas été prise en compte pour les courbes présentées dans le

L'exemple de l'annexe 3 du guide peut être traité avec OMC. Les diagrammes qui suivent remplacent et rectifient les figures 4 et 5 de l'annexe 3 du

guide (chapitre G-4). Le principe des courbes reste inchangé. Cependant les abscisses des points A B et C sont très légèrement différentes car la position de ces points est très sensible par exemple à la moindre variation du poids des superstructures. Il est donc conseillé d'adopter une attitude conservatrice vis-à-vis de la position de ces points en n'hésitant pas à prolonger de quelques mètres une tôle forte, lors de l'étude de dimensionnement de la charpente.

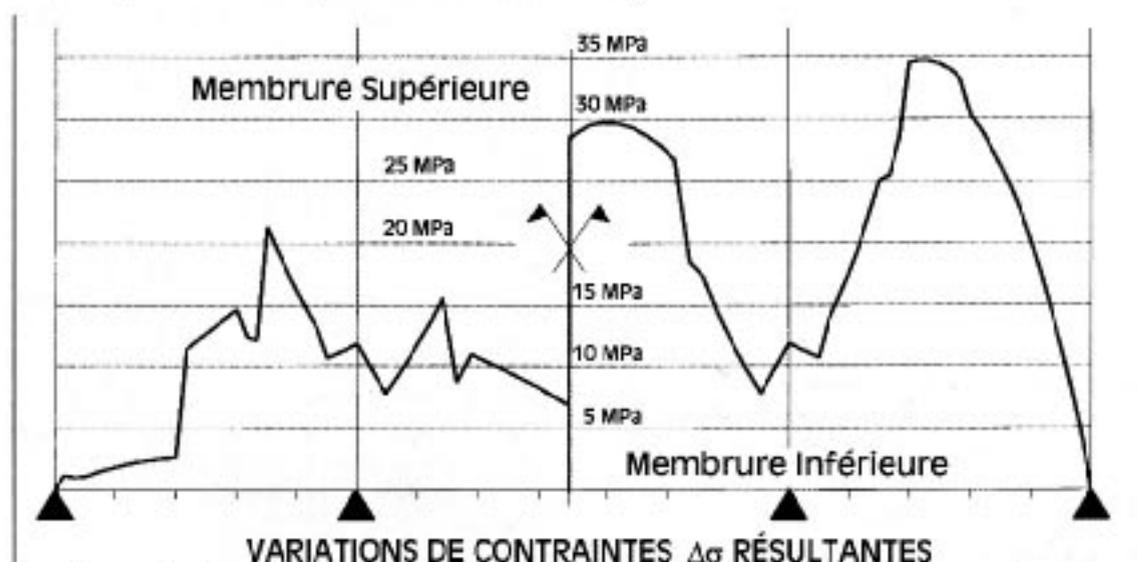
Aide à la justification par un dessin des variations de contraintes.

VARIATIONS DE CONTRAINTES $\Delta\sigma$ RÉSULTANTES
Dans la travée de rive, les variations de contraintes dépassent la valeur limite admissible donnée par le guide, de 29 Mpa en membrane

Dans les zones intermédiaires, le calcul en fatigue a souvent pour seule conséquence de faire prolonger de quelques mètres une tôle forte située sur appui. Les courbes montrent que ce renforcement est particulièrement impératif pour les membrures supérieures en raison du rôle important de la fissuration du béton.

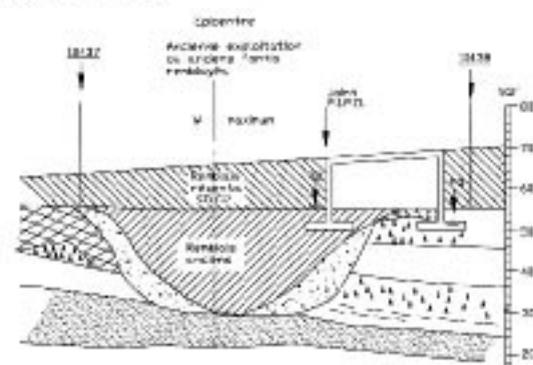
Coupe longitudinale ouest.

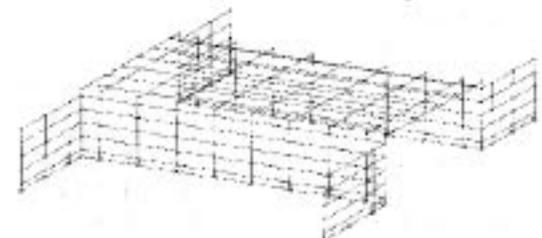
La hauteur moyenne adoptée est de 7,4 m, la maille est de 3 m dans le sens transversal de la dalle et de 2 m dans le sens de la portée.

Le maillage obtenu est parallèle aux armatures de la dalle.

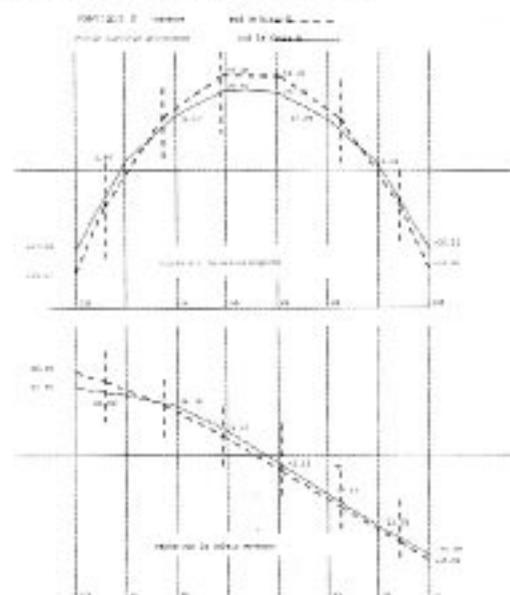
Les écarts d'un modèle à l'autre sont de 10 % environ avec de plus fortes valeurs absolues pour le modèle biais ; l'exemple présenté correspond au portique extérieur pour lequel le tassement d'appui est maximum.

Les barres longitudinales des deux modèles peuvent se juxtaposer, mais pas les sections d'études ; on a donc procédé à une interpolation graphique.

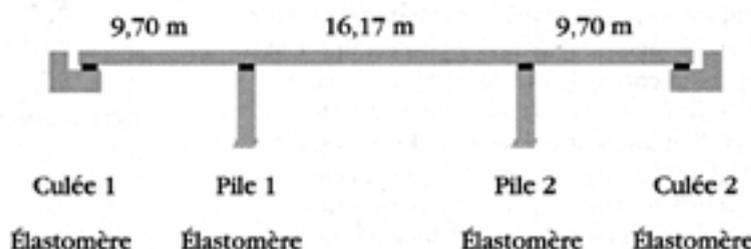
Calcul élastique

Conditions d'appui

Par exemple, il est intéressant de considérer le pont dalle à trois travées représenté à la figure 1. Deux types de conditions d'appui sont envisagés. Le plus fréquemment, toutes les lignes d'appui sont réalisées avec des appareils d'appui en élastomère fretté. Une solution alternative consiste à disposer des appuis fixes sur les piles centrales et des élastomères sur les culées.

Différents types de conditions d'appui pour un pont dalle à 3 travées.

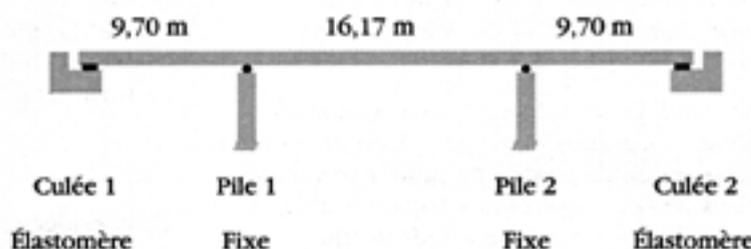
Solution combinant appuis élastomère sur culées et appuis fixe en tête de piles

Calcul élastique ou avec coefficient de comportement

Conditions d'appui

Pour les mêmes conditions d'appui, l'utilisation d'un coefficient de comportement conduit à des efforts du même ordre de grandeur que pour l'ouvrage totalement sur élastomères, mais avec des déplacements contrôlés. Cette conception peut donc être intéressante du point de vue du fonctionnement sous séisme. D'un point de vue économique, les appuis fixes sont plus chers mais ceci est compensé par des ferrailages plus faibles dans les culées et leurs fondations et des joints de chaussées dont le coût reste raisonnable en limitant le déplacement longitudinal du tablier sous séisme. De même, la dimension des élastomères des culées sera réduite par rapport à la solution complètement sur élastomères car la demande en distorsion sera plus faible dans la solution avec des appareils d'appui fixe en tête de piles.

Dans le cas de l'ouvrage avec pile fixe en tête et élastomères sur culées, le comportement propre de la pile a une importance capitale. Ainsi, lorsque l'ouvrage est dimensionné élastiquement, la fissuration diminue la rigidité et les efforts sur la pile. En contrepartie le déplacement augmente en fonction du rapport de la rigidité fissurée à la rigidité non fissurée. Cette augmentation des déplacements est doublement néfaste. D'une part, la demande en déformation des appareils d'appui augmente, ce qui peut entraîner une rupture des appuis élastomères. D'autre part les efforts sur les culées dont dépendent les déplacements des lignes d'appui sur culées vont augmenter. La culée qui n'est pas dimensionnée pour ces efforts peut être endommagée.

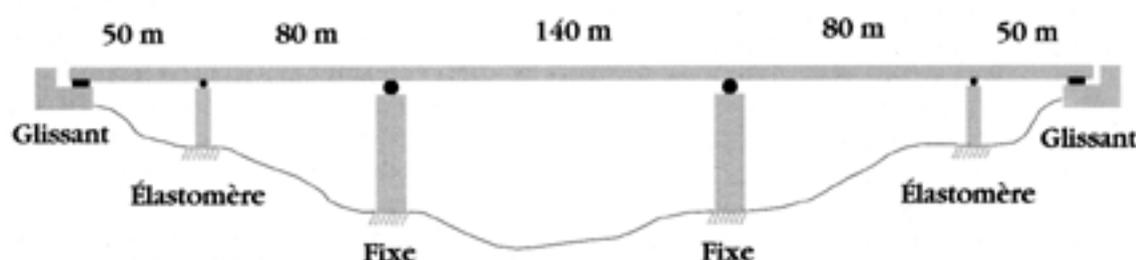
Exemple type d'un grand ouvrage

L'exemple traité ici est issu d'un cas réel particulièrement représentatif des ouvrages franchissant une vallée en V de 300 à 500 m de longueur totale. Le plan schématique de l'ouvrage construit par encorbellements successifs est présenté page suivante. Les conditions d'appui sont de conception très classique pour permettre la libre dilatation du tablier :

Le calcul en inertie de coffrage donne des résultats fortement différents de ceux effectués en inertie fissurée. Les calculs des efforts et des déplacements avec inertie de coffrage et avec inertie fissurée sont reportés au tableau 2. Le déplacement augmente, les efforts dans les grandes piles diminuent et les efforts dans les petites piles augmentent. Les

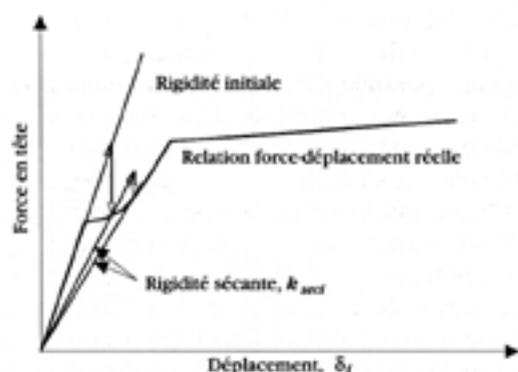
représente le quotient de la force reprise par la pile par le déplacement imposé :

$$k_{sec} = \frac{F_{pi}}{\delta_i}$$

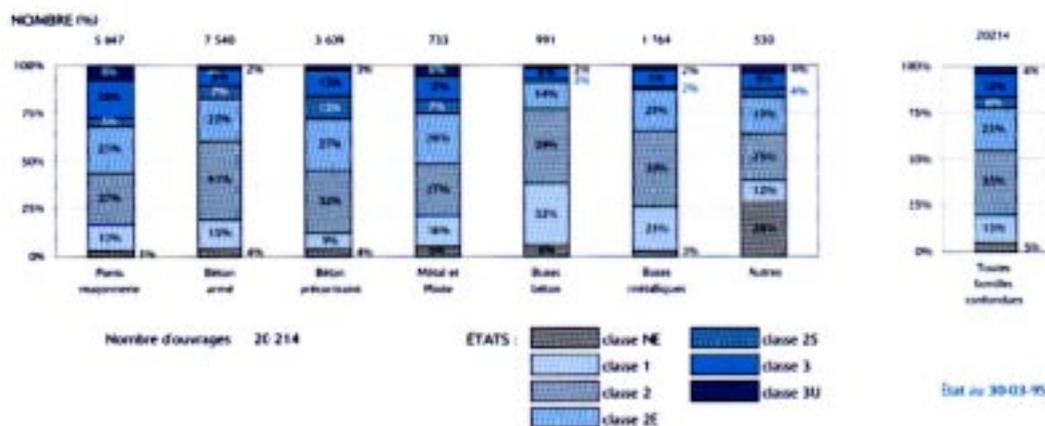
Analyse par famille d'ouvrages (en nombre) : 1994

La répartition des classes d'état selon la famille (c'est-à-dire le matériau principal des ouvrages) est donnée dans les graphiques suivants pour la campagne de 1994 et celle de 1996.

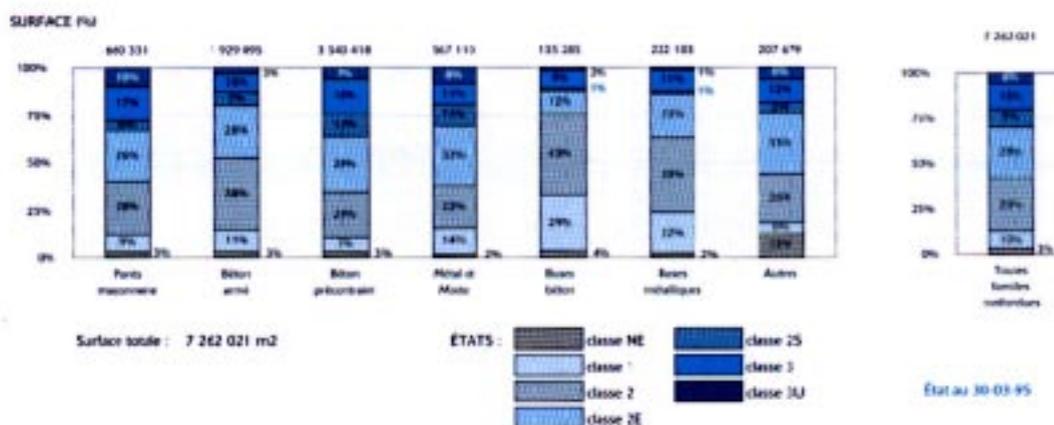
Analyse par famille d'ouvrages (en surface) : 1994

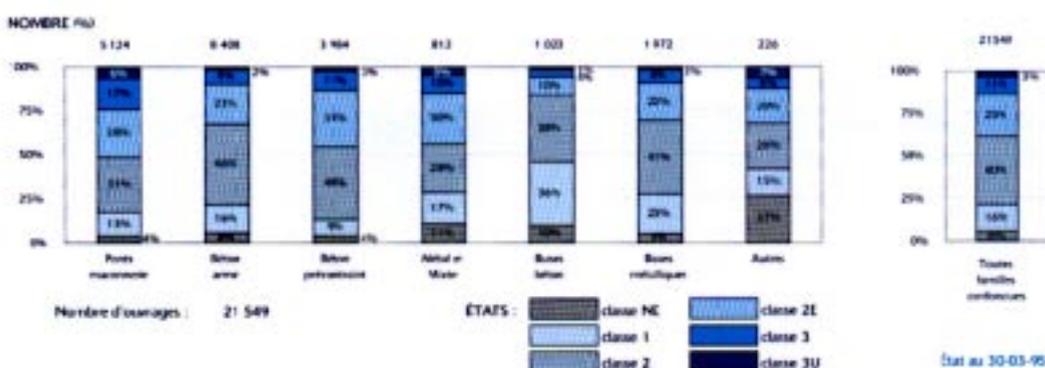
Analyse par famille d'ouvrages (en nombre) : 1996

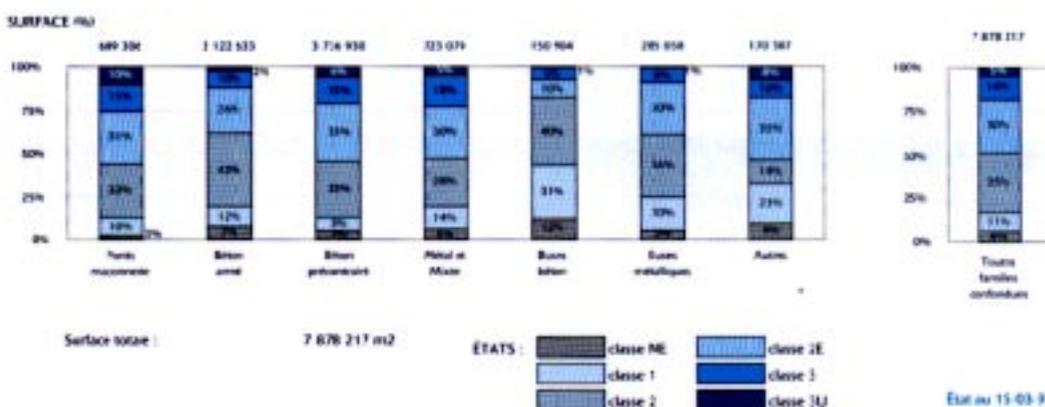
Analyse par famille d'ouvrages (en surface) : 1996

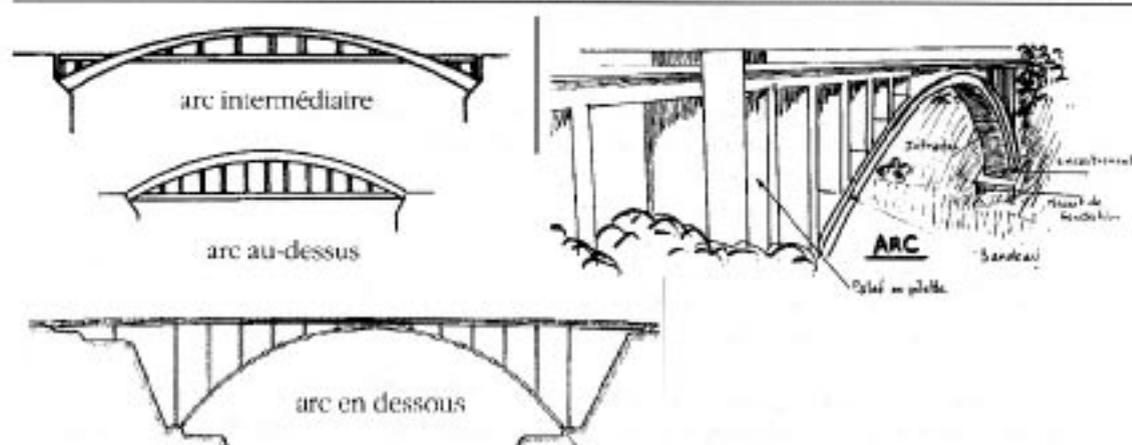
ANNEXE 4 : PAGE DU GLOSSAIRE CONCERNANT LES ARCS

type d'ouvrage	pont en arc
code IQOA : ARC	fiche de synthèse à utiliser : G
commentaires	les appuis de l'arc reprennent des efforts verticaux et horizontaux. Ne pas confondre avec un bow-string, dont les appuis ne reprennent que les efforts verticaux

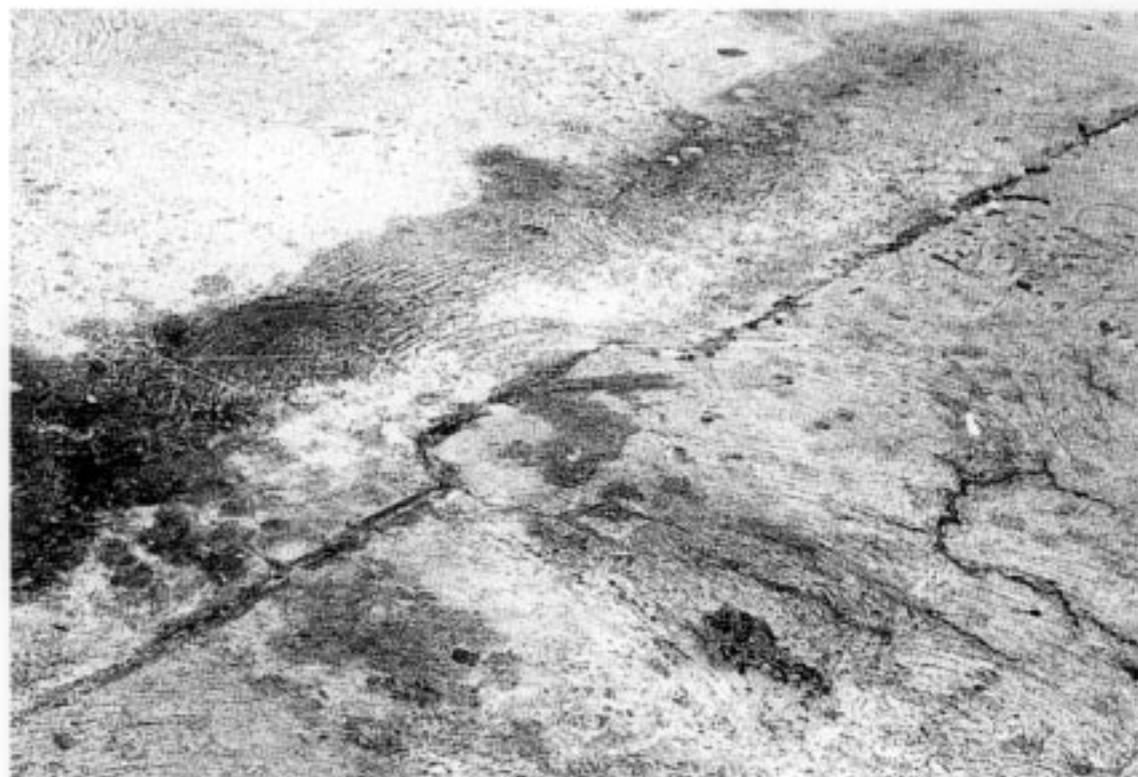
Réseau de fissures sur un tablier d'un grand pont en BHP
