OUVRAGES D'ART

CENTRE DES TECHNIQUES D'OUVRAGES D'ART

N° 34
Mai 2000

Détection de fuites dans une digue par la méthode des mesures de températures

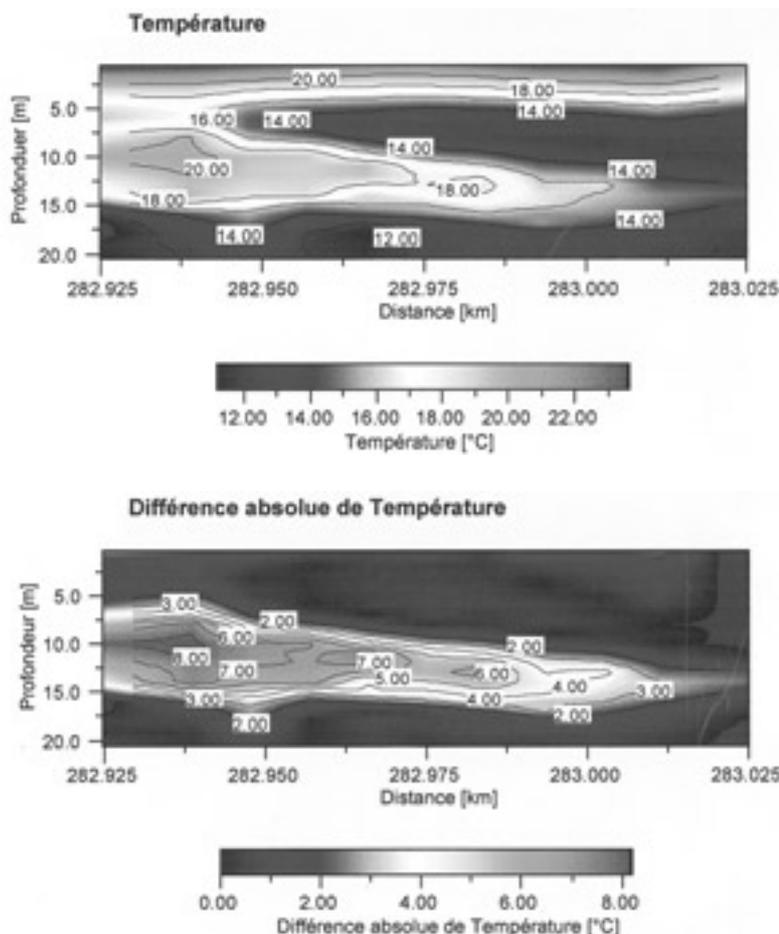
▼ Figures 2 et 3 : Détection de fuites par mesures de températures. Digue du Rhin km 283, rive droite. Coupe verticale en long de la digue indiquant la distribution des anomalies des températures en deux dimensions.

Lorsque l'ensemble des mesures est effectué, il est alors possible d'établir des profils en long et verticaux des températures permettant de déterminer la profondeur et l'étendue latérale d'éventuelles zones d'écoulement privilégiées.

La figure 2 représente les mesures de températures relevées, visualisées en deux dimensions sur une coupe verticale en long de la digue. La distribution des anomalies de température met clairement en évidence un écoulement de l'eau du Rhin à travers le sol en place, situé sous le corps de digue, le long de tout le secteur ausculté. La figure 3 représente les anomalies des différences en température. Les différences des températures furent obtenues en comparant les températures attendues (cf. figure 4 : courbe idéalisée des températures du sol en été) dans une digue intacte (non infiltrée par l'eau comme

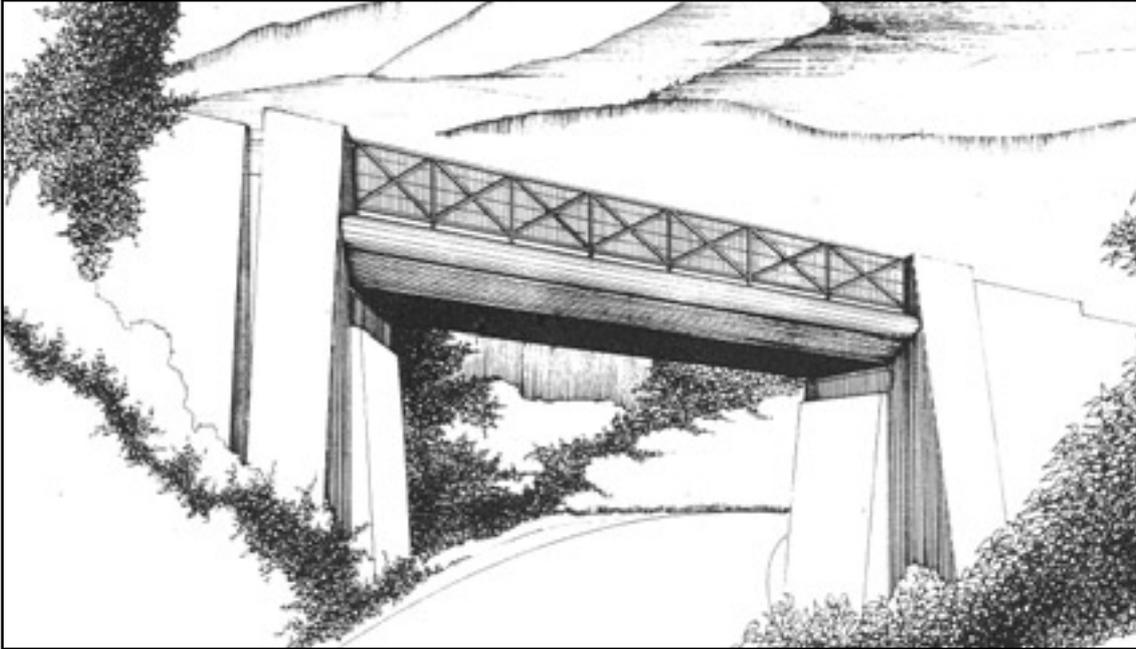
◀ Figure 3 : Perspective.

Le profil en travers de l'ouvrage est constitué :

- d'une chaussée de 6 m,
- de deux trottoirs de 0,70 m,
- de garde corps à barraudage métallique architecturé rappelant l'esthétique de l'ancien ouvrage,

- d'une dalle à petits encorbellements, prolongés par des corniches préfabriquées de forme circulaire.

Les caractéristiques géométriques, la nature des sols et la topographie nous ont aiguillé vers un ouvrage type PSI-DA du SETRA : le biais de 73 grades, la portée de 12 mètres, une largeur hors tout d'environ 8 mètres et la finesse de tablier recherchée nous ont fait choisir un pont dalle en béton armé (fig. 3).

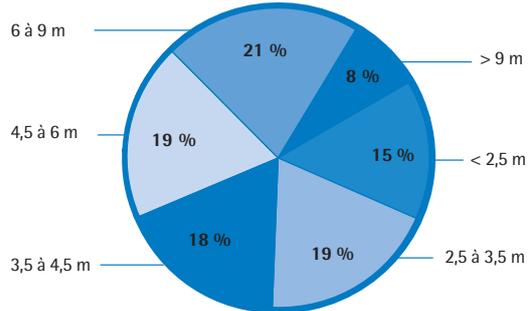
Groupe II

Distribution des murs aval selon la hauteur

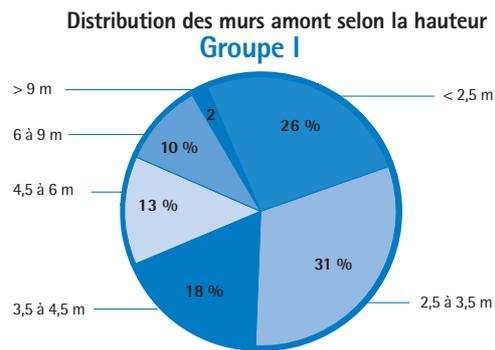
Les murs amont sont globalement moins hauts que les murs aval.

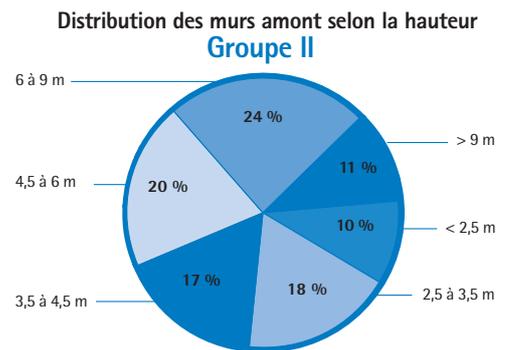
Au contraire, pour les soutènements du groupe II, les murs amont sont globalement plus hauts que les murs aval.

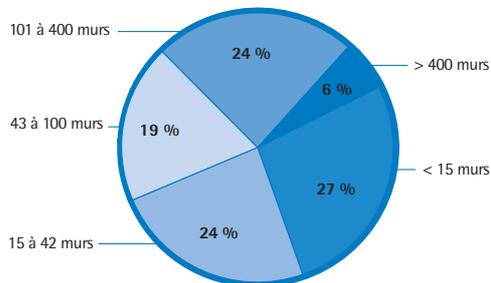
Pourcentage de départements par tranche d'effectif

Forte disparité entre départements, liée à la disparité en relief : les deux tiers des murs sont concentrés dans le quart Sud-Est de la France (régions Rhône-Alpes, PACA, Languedoc-Roussillon).

médiane	42 murs
min	2 murs
max	1 300 murs
cas extrêmes	4 départements avec > 900 murs
total national	11 716 m
surface totale	2 567 000 m ²

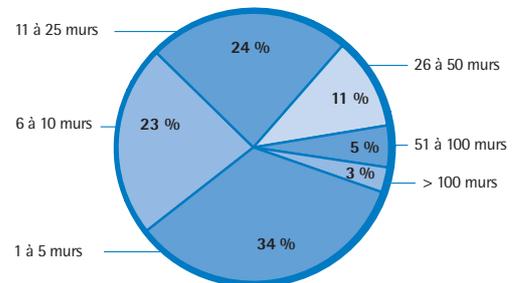
Pourcentage de départements par tranche d'effectif

Forte disparité entre départements, liée au relief et à l'urbanisation : le département des Alpes-Maritimes concentre près du quart des murs du groupe II, la Petite Couronne en région parisienne en cumule 12%, la Savoie et la Haute-Savoie ensemble près de 10% et le département du Nord à lui seul 4%.

médiane	8 murs
min	1 mur
max	394 murs
cas extrêmes	2 départements avec > 100 murs
total national	1 714 m
surface totale	627 000 m ²
