OUVRAGES D'ART

CENTRE DES TECHNIQUES D'OUVRAGES D'ART

N°36
Décembre 2000

TEOR – Ripage d'un ouvrage complet de 100 m de long

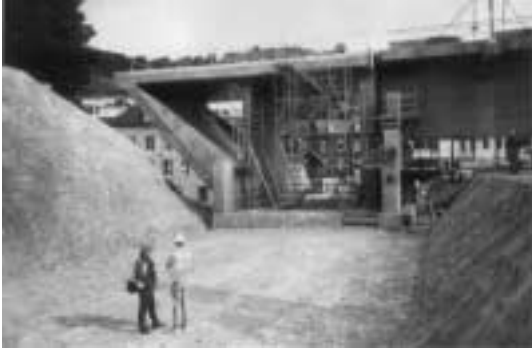
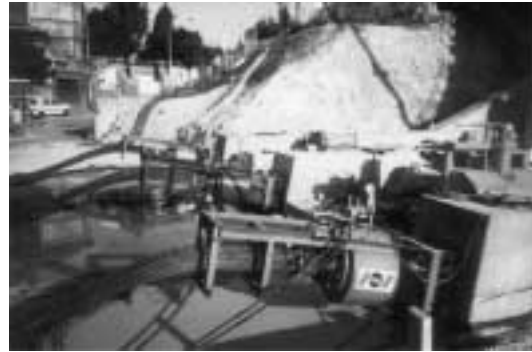
◀◀ Systèmes de ripage.

◀ Culée en cours de ripage.
Vue côté voies.

Les 2 culées cadres ont été réalisées, chacune, sur un radier de guidage qui a pour but de guider la culée cadre pendant son ripage longitudinal et de servir d'ancrage aux câbles de traction.

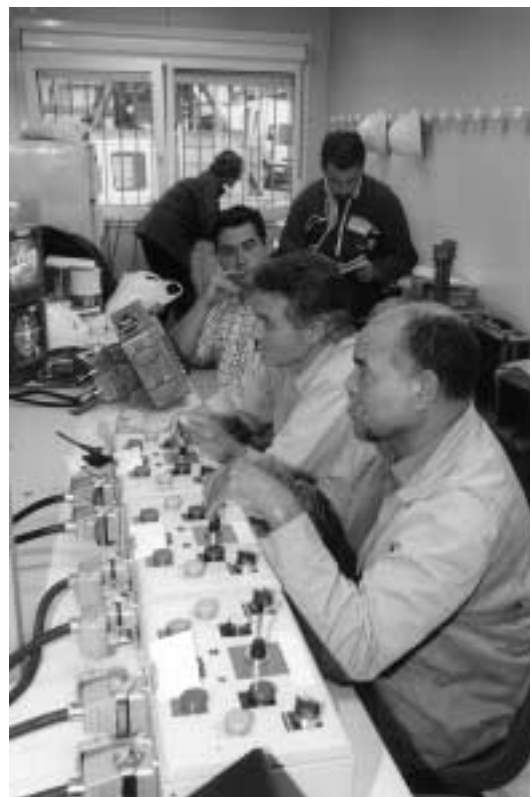
- ▲ Culée côté Paris.
- ◀ Poste de pilotage.

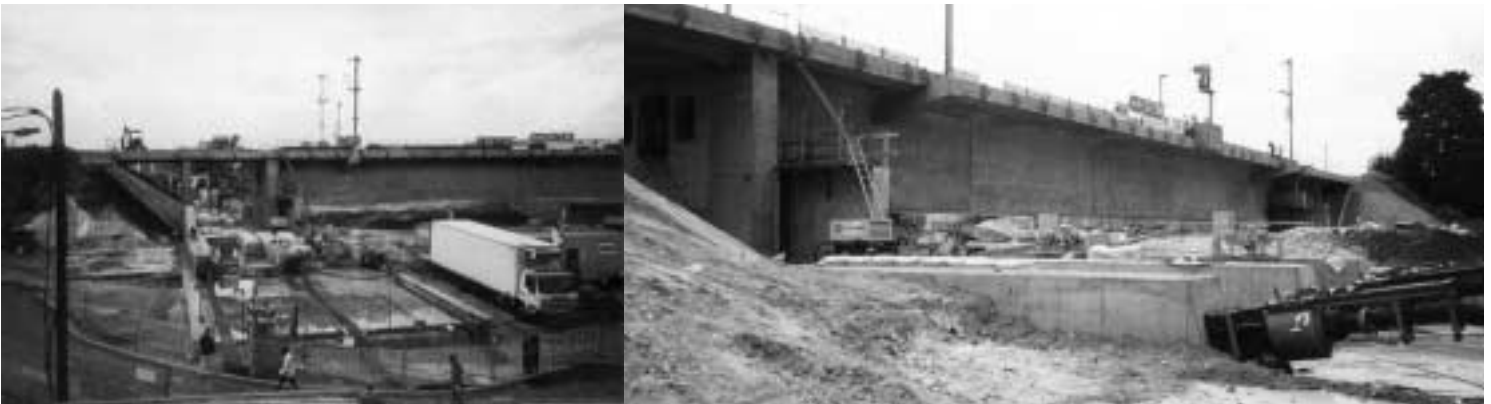
▲ A gauche :
Ouvrage en cours de ripage.
A droite :
Ouvrage en fin de ripage.

- dépose voies / caténaïres par la SNCF : durée environ 6 h en totalité
- terrassement du remblai (environ 15 000 m³) sous voies SNCF, au droit de l'emplacement définitif des culées et partiellement au droit du tablier, et ce par la plate forme routière côté sud réalisée avant le ripage sur le tracé TEOR : durée d'environ 23 h
- compactage des plates-formes de ripage
- ripage de l'ouvrage : durée d'environ 10 h

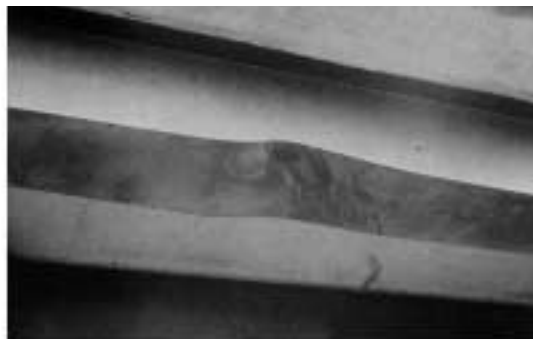
◀ Exemple d'impact sur une poutre (photo IQOA).

◀ Autres exemples d'impact (photo CETE de l'Ouest).

- **Limiter les risques de chantier lors de la construction**, en particulier au-dessus des voies en circulation. L'Entreprise a recours dans ce but à la préfabrication, tant pour la charpente que pour la dalle.
- **Limiter le risque lié au choc de véhicules hors gabarit sur le tablier.** Même s'il ne fait pas la une des publications techniques comme aux USA, ce risque existe aussi en France, comme cela a été souligné dans le cadre de la définition du projet national de recherche MIKTI.

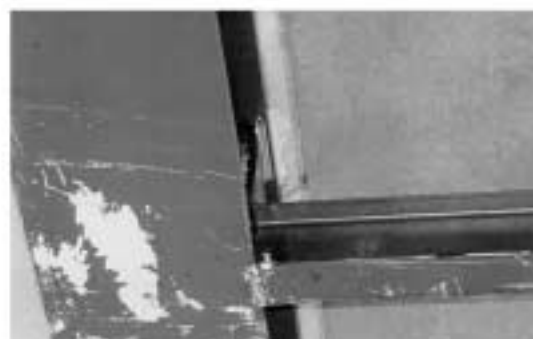
► Accident grave survenu à l'étranger (bipoutre non connecté à sa dalle).

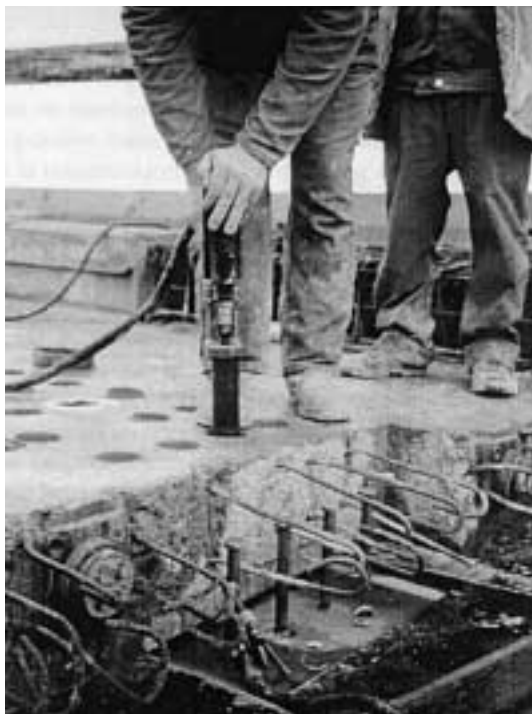
◀ Détail de la connexion.

► Soudage d'un connecteur.

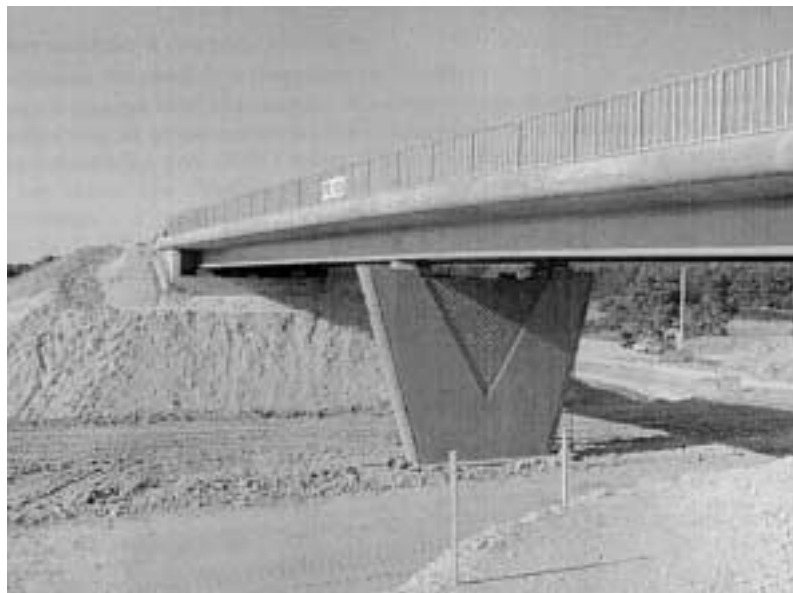
► Vue de l'ouvrage terminé.

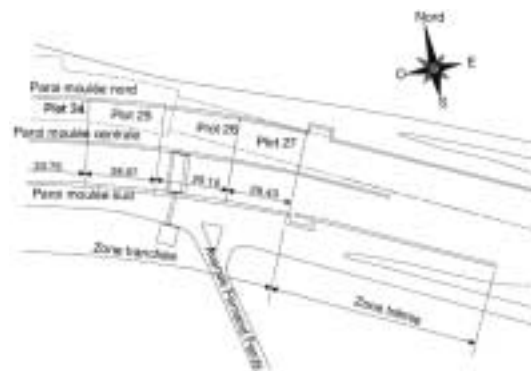
► Localisation de l'ouvrage, vue en plan.

►► Vue en élévation des panneaux du plot 26.

L'approfondissement des panneaux du plot 26 impose une géométrie particulière des primaires liée à l'extraction des coffrages : les deux primaires sont dissymétriques. La figure ci-dessous présente une vue en élévation des quatre panneaux.

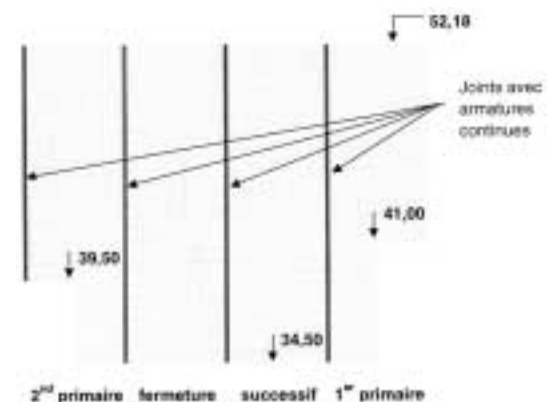
Les joints réalisés selon le procédé présenté ici comportent chacun deux serrures de palplanche et un joint water-stop de façon à garantir également l'étanchéité de l'ouvrage.

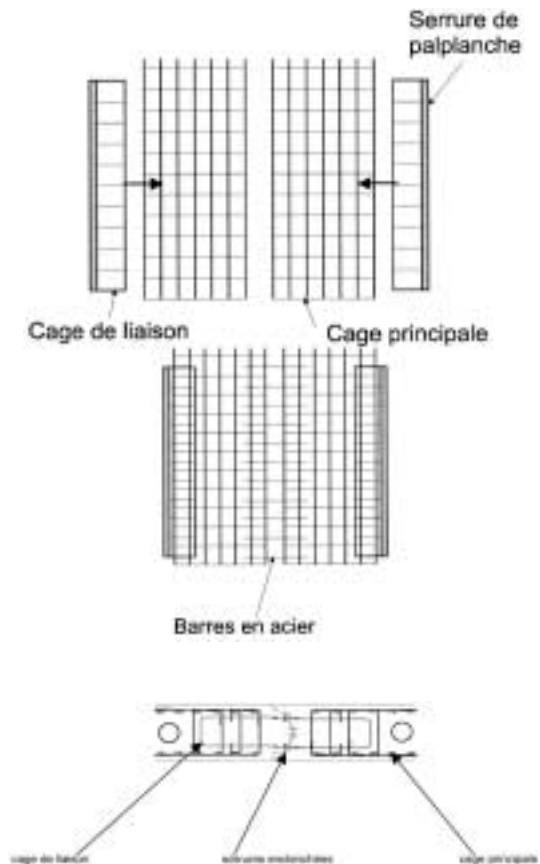
◀ Conception d'une cage d'armatures, vue en coupe.

◀ Conception d'une cage d'armatures, vue en plan.

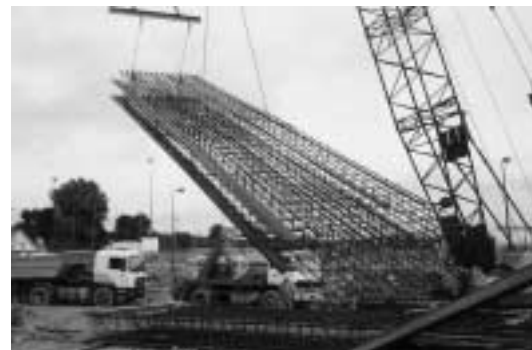
Le levage d'une demi-cage de 12 m de hauteur est représenté ci-après.

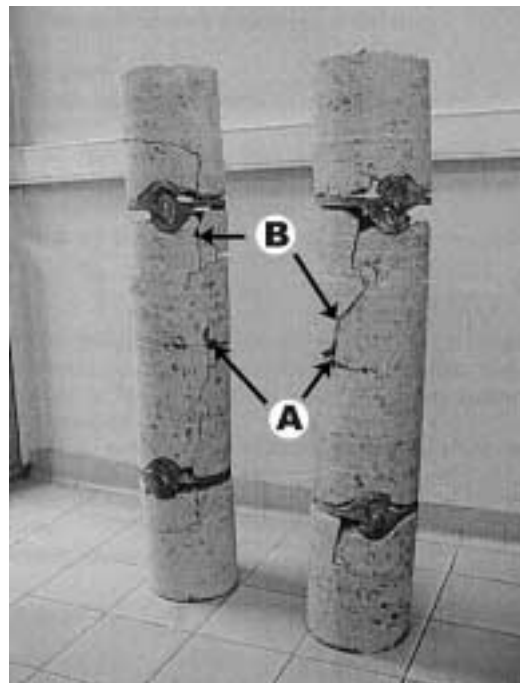
◀ Carottes réalisées à 1,50 m du fond de la fouille à travers la paroi au niveau des serrures.
A : joint water-stop
B : empreinte du coffrage

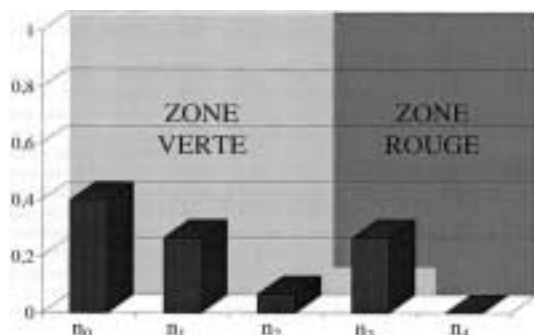
► Exemple de classement d'un ouvrage en liste rouge.

Ce tri s'effectue automatiquement en fonction de la répartition des désordres. Si l'une des parties de l'ouvrage comporte au moins un désordre de niveau D4 ou plus de 10% de désordres de niveau D3, l'ouvrage est classé en liste rouge. Dans l'exemple présenté ci-après, 25 % des désordres sur la travée 0-1 sont de niveau D3 : l'ouvrage est donc classé en liste rouge.

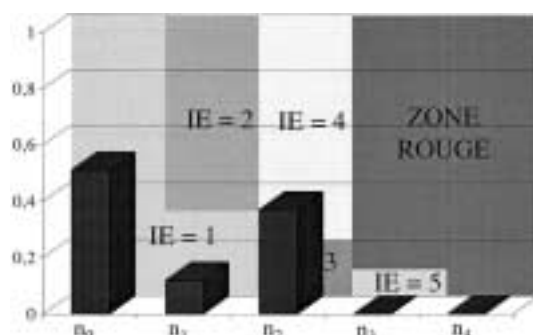
►► Attribution automatique d'un indice IE_a pour un ouvrage de la liste verte.

Pour les ouvrages de la liste verte, ces indices sont attribués automatiquement en fonction des résultats du procès verbal et ne peuvent dépasser une valeur de IE égale à 5. Ils dépendent directement du taux d'apparition des désordres du niveau le plus élevé rencontré. Le diagramme suivant donne un exemple d'attribution automatique d'un indice d'état IE_a : comme les appuis de cet ouvrage comportent 37% de désordres de niveau D2, l'indice d'état IE_a est égal à 4.

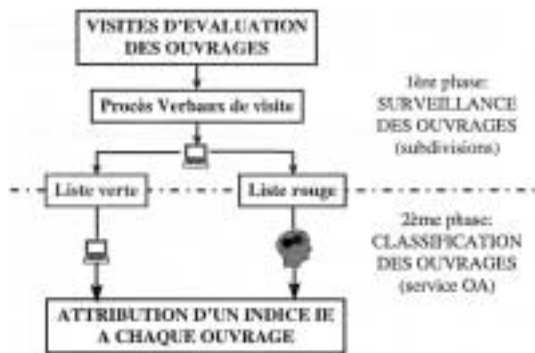
Le schéma ci-joint résume la totalité du processus d'évaluation de l'état apparent des ouvrages.

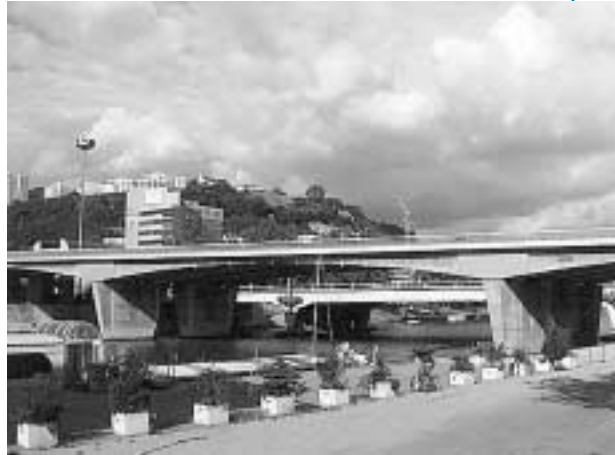
◀ Vue générale.

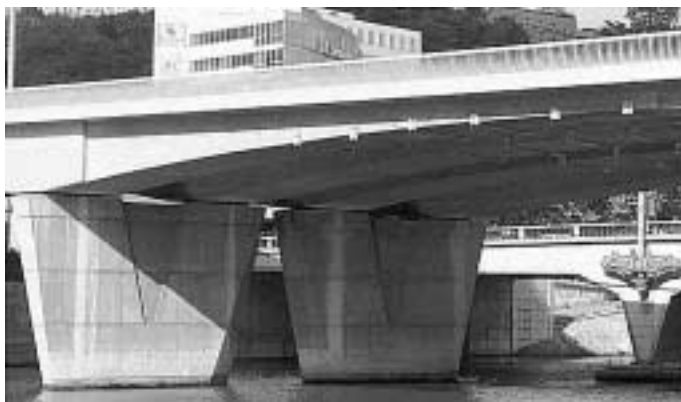
◀ Précontrainte transversale en milieu de travée et habillage des ancrages des barres de clouage par béton projeté sur pile.
