RÉSILIENCE ET OUVRAGES D'ART: DU CONSTAT À L'ACTION

DÉCLINAISON DIR MÉDITERRANÉE DE L'ANALYSE DES RISQUES APPLIQUÉE AUX BUSES MÉTALLIQUES

Analyse des risques
appliquée aux buses métalliques

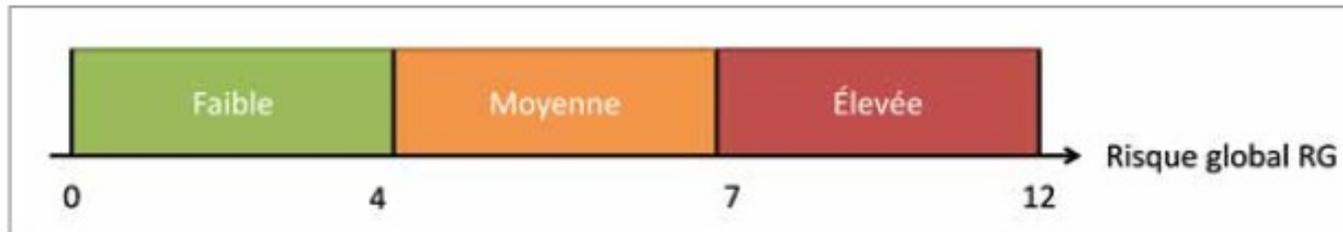
Figure 10 : Détermination du niveau de risque global de la buse métallique

La part de buses métalliques possédant un niveau de risque « élevé » est très importante (82 % avec note $> 7/12$).

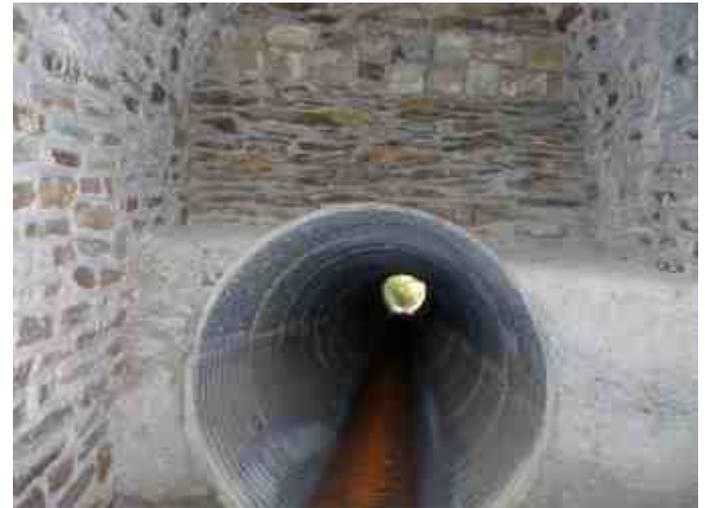
Selon les ouvrages et les pathologies d'érosions/affouillements localisées aux extrémités des ouvrages :

→ réalisation d'études hydrologiques et hydrauliques complémentaires afin de confirmer que le débit capable des ouvrages est suffisant au regard des débits entrants (caractérisation de l'« influence hydraulique » sur l'intégrité de l'ouvrage pour Q100 et Q exceptionnel).
