PONT DE PONTCHARRA-SUR-TURDINE (69) UNE RÉPARATION INÉDITE À PARTIR DE FIBRES DE CARBONE

Situé au nord-ouest de Lyon, le pont de Pontcharra-sur-Turdine est un ouvrage en béton construit au début des années 1990. Ce pont mono-travée à poutres précontraintes par fils adhérents (PRAD) supporte la RN7. Des travaux de réparation ont été engagés en 2018 à la suite du choc d'un véhicule hors gabarit sur la structure du tablier.

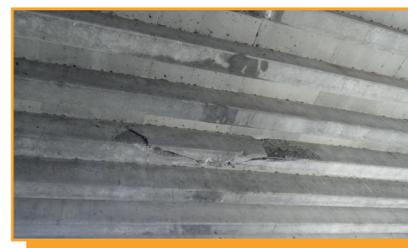
Le pont de Pontcharra-sur-Turdine est constitué d'un tablier long de 11,75 m, composé de 28 poutres préfabriquées précontraintes par 6 torons, et d'un hourdis en béton armé d'une épaisseur de 18 cm. *“Un choc de poids lourd a occasionné des dommages sur la poutre P4, sur une longueur de 1,63 m. Nous avons également constaté la présence de dégradations sur les corniches sud et nord, et des épaufrures sur l'axe du choc en sous-face de nombreuses poutres”*, explique Raphaëlle Sadone, Chef de Projets au Pôle Ouvrages d'Art de la DIRCE.

Le diagnostic établi par le Cerema ne remet pas en cause la capacité portante du pont : les contraintes statiques et dynamiques parviennent à se répartir dans la structure et il n'y a pas de désordre structurel dans les poutres voisines et dans la zone de hourdis. Le Cerema préconise néanmoins le renforcement de la précontrainte longitudinale de l'ouvrage par des matériaux composites mis en tension.

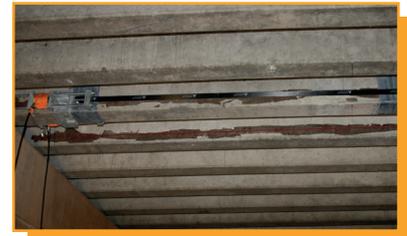
Après hydrodémolition des parties endommagées et reconstitution de la poutre en béton armé, les équipes du chantier ont procédé au renforcement de la poutre vis-à-vis de l'effort tranchant et des zones de diffusion des efforts de précontrainte. Pour cette étape, c'est le système SikaWrap-230C avec sa colle structurale Sikadur-330 qui a été mis en œuvre. Ce tissu unidirectionnel de renforcement composé de fibres de carbone est appliqué à sec sans imprégnation préalable du tissu.

La poutre P4 a ensuite été consolidée par post-tension de 2 tendons Sika CarboStress, appliqués symétriquement sur chaque face latérale de la poutre ; ce système permet en outre de réduire les contraintes dans les armatures internes et les ouvertures de fissures. Le chantier s'est achevé par le coffrage et la reconstitution des 2 corniches.

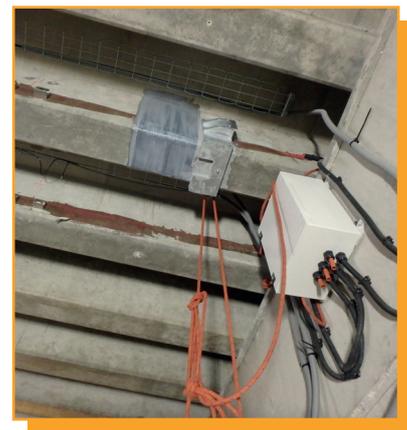
Entre chaque étape, les opérations ont été interrompues pour que le CEREMA puisse instrumenter la poutre, les tissus de fibre de carbone et la précontrainte additionnelle en PRFC (fibre optique, extensomètres, sondes de température, jauges pour analyse de contraintes) : *“ces outils sont destinés au suivi de l'évolution de la précontrainte et du comportement de l'ouvrage, dans les 3 ans à venir”*, déclare François Spataro, Responsable de l'unité “Études et Réparations des Ouvrages d'Art” du Département Laboratoire de Lyon du Cerema Centre-Est.

La réparation du pont de Pontcharra-sur-Turdine s'est achevée le 18 octobre dernier au terme d'une épreuve de chargement concluante, démontrant pour ce type d'ouvrage, l'efficacité des systèmes de précontrainte additionnelle par PRFC post-tendus de Sika.
