GRENOBLE-ALPES MÉTROPOLE

Guidage d'interception sur les trottoirs, Métropole de Grenoble

1er test 2010 : interception abords siège AVH Grenoble

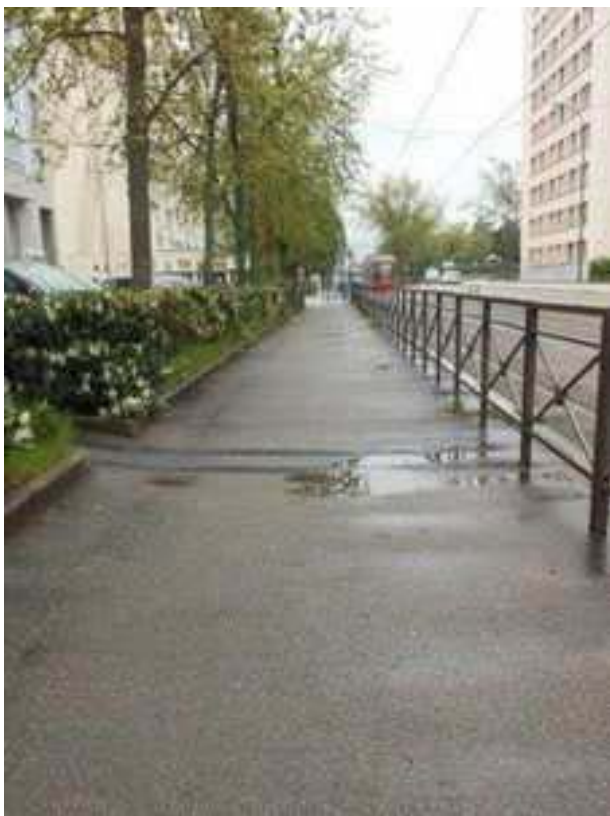
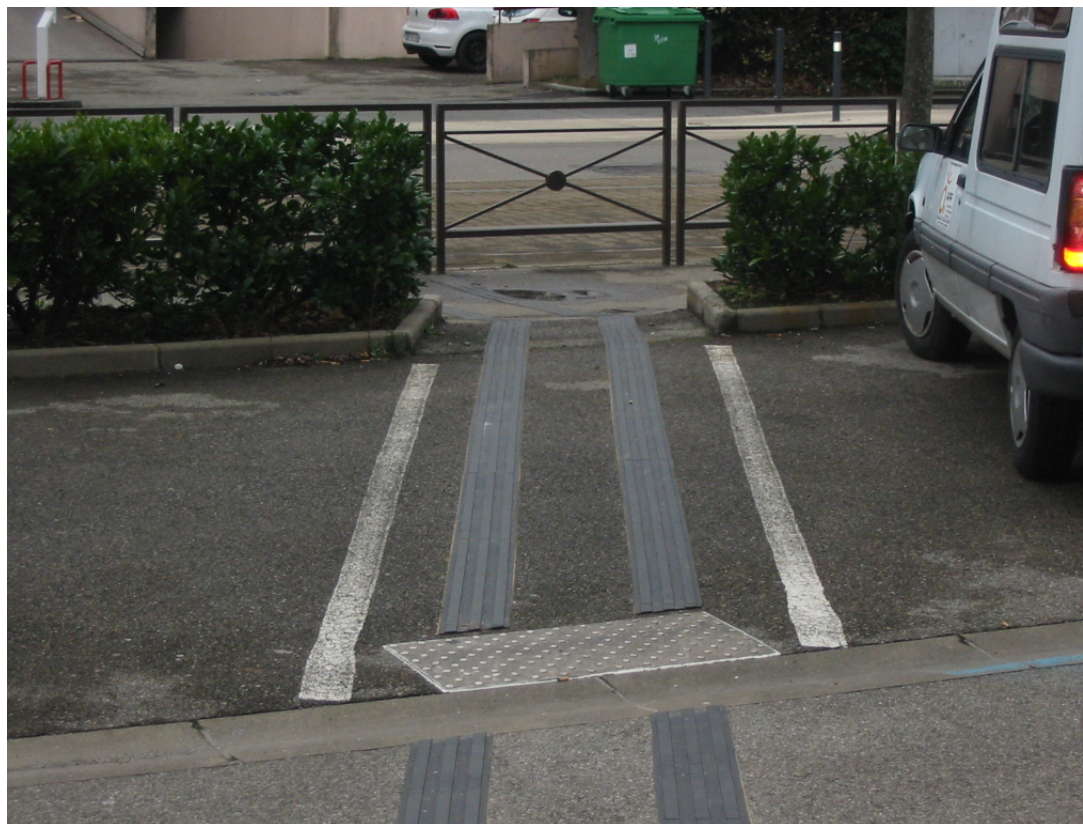
L'AVH a changé de site en 2010 et demandé à la Ville des aménagements pour que les usagers déficients visuels repèrent les nouveaux locaux. Contexte : le siège de l'AVH est proche du tram, il faut quitter le trottoir et traverser le parking de la copropriété pour trouver l'entrée.

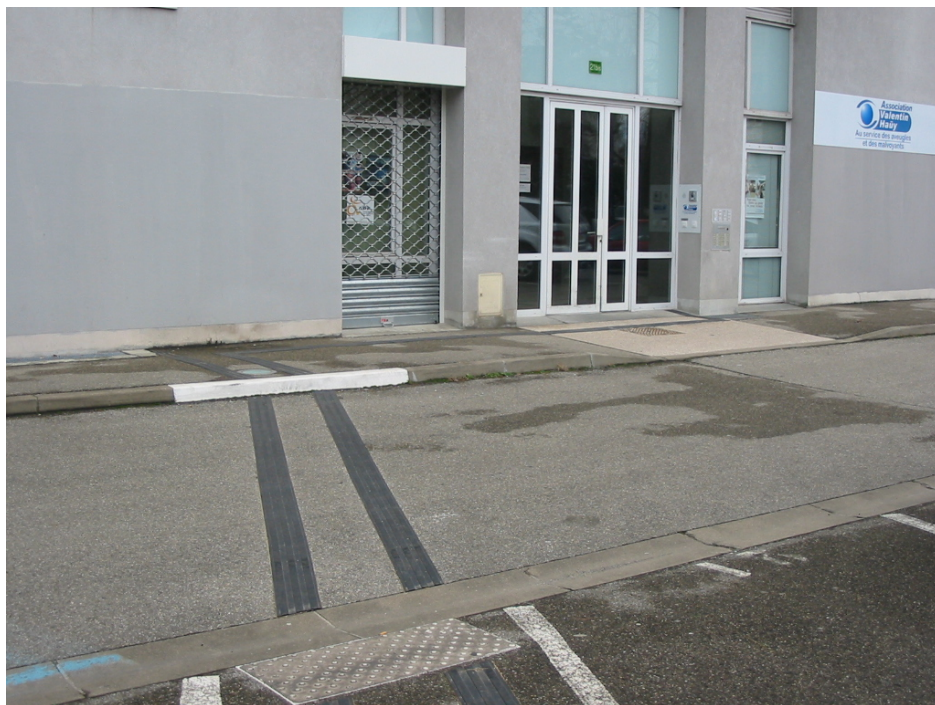
1er test 2010 : interception abords siège AVH

Avantages : double guidage
d'interception, bande à 3
nervures,

Guidage jusqu'à l'entrée de
l'association

Inconvénients : esthétique
discutable, gabarit imposant,
difficilement reproductible
ailleurs

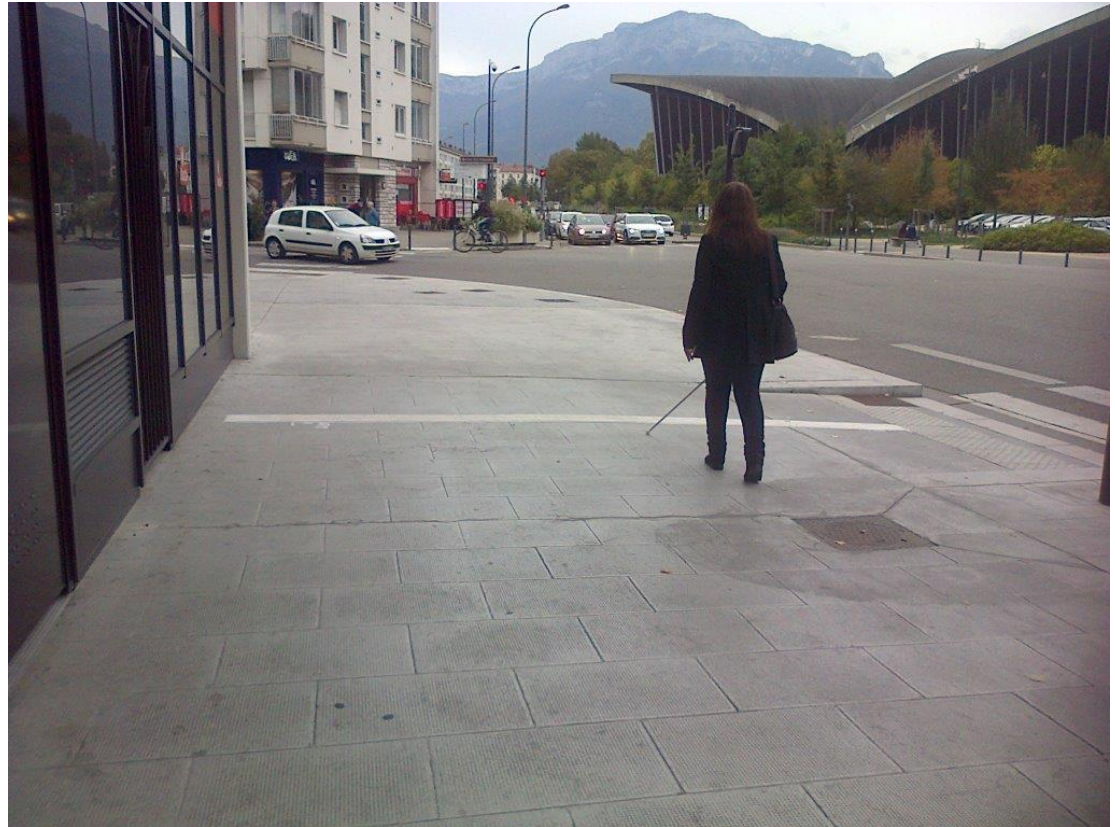
L'aménagement a été fait à la demande d'un usager. Il permet de tester du guidage d'interception rapporté sur un aménagement existant. Test également de guidage linéaire (même matériau).

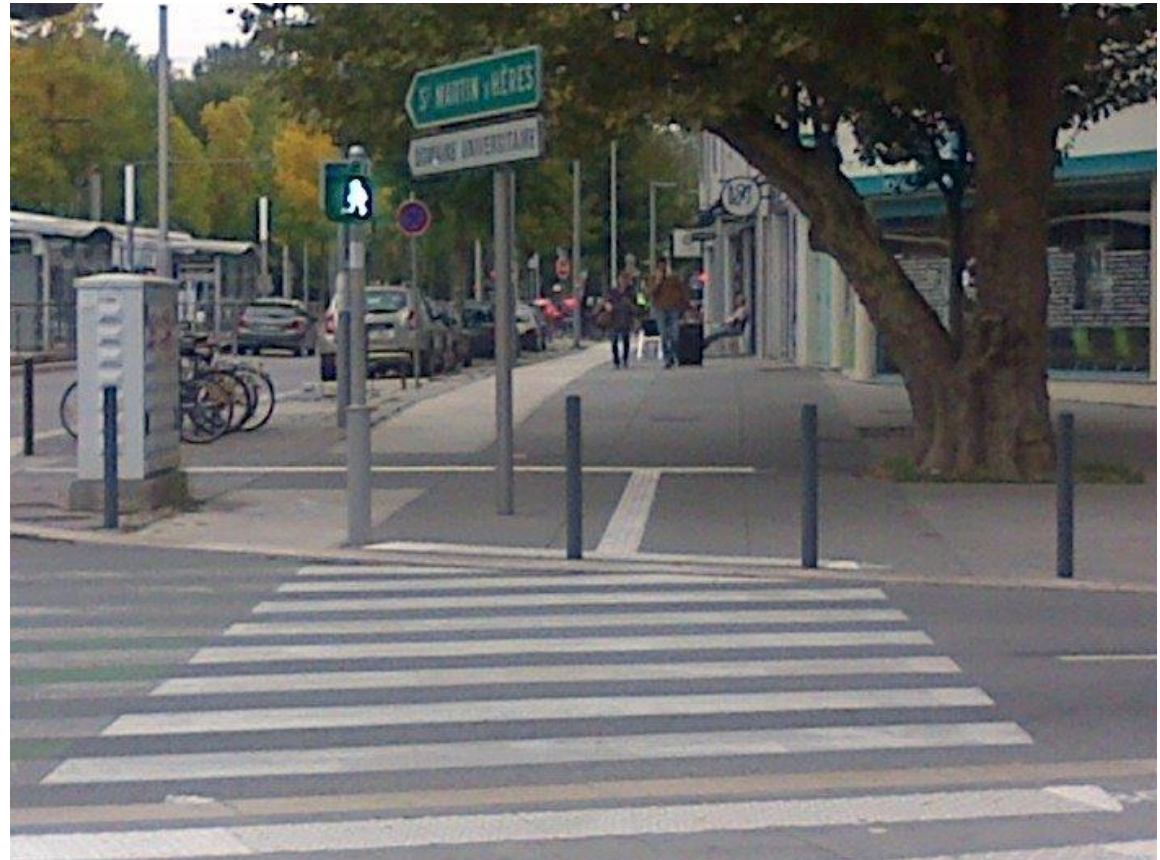
2ème test interception 2017

Avantages : bonne détectabilité, 4 nervures, bon contraste par temps clair, pose collée.

Pas de critique sur l'esthétique malgré un impact visuel non négligeable.

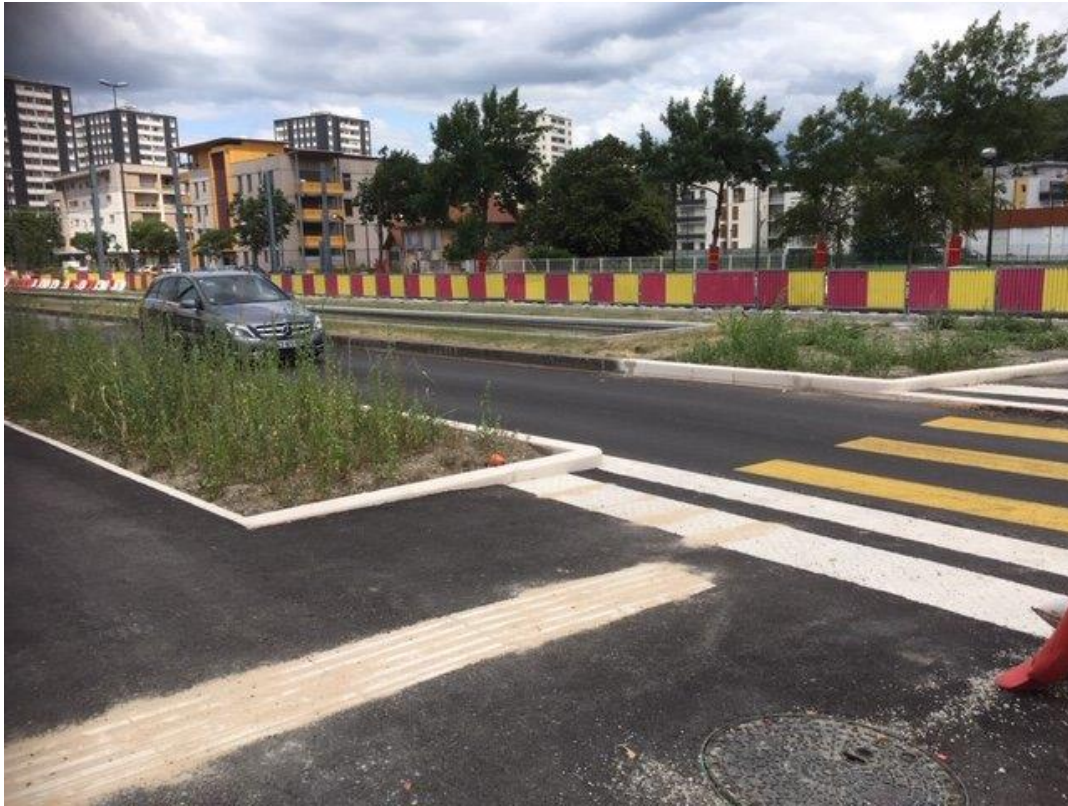
Aménagement intégré sur projet 2019

Le projet (extension ligne de tram) intègre le guidage d'interception dès l'origine. Carrefours classiques à angle droit.

Avantages : bonne détectabilité, 4 nervures, bon contraste sur l'enrobé, pose engravée au sol

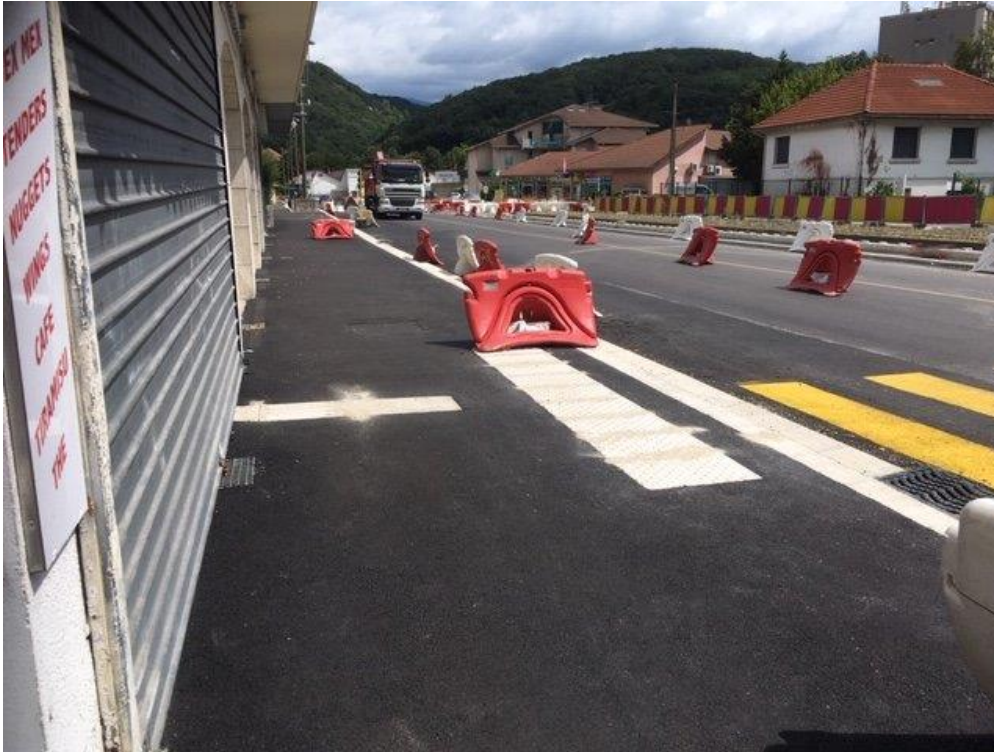
A ménagement intégré sur projet 2019

Inconvénient : peu gêner l'utilisateur
PMR

Impact visuel important, pas de
retour car aménagement récent,
Quel serait l'impact sur des secteurs
patrimoniaux ?

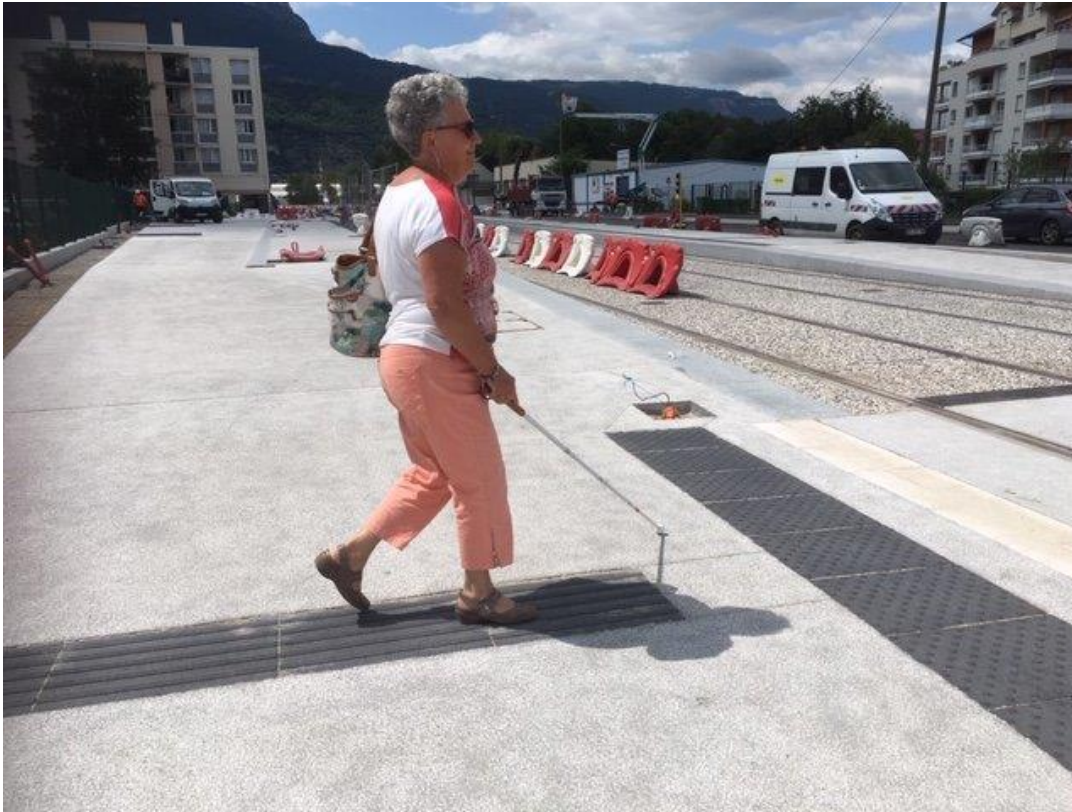
Bande de type guidage rainurée, extension du tram 2019

Avantages : bonne détectabilité,
4 nervures, bon contraste sur
dallage ciment

Pose : étudiée en amont, espace
de 0,40m entre la bande
d'interception et la BEV

Testé avec les usagers formés aux
techniques de guidage : résultat
satisfaisant

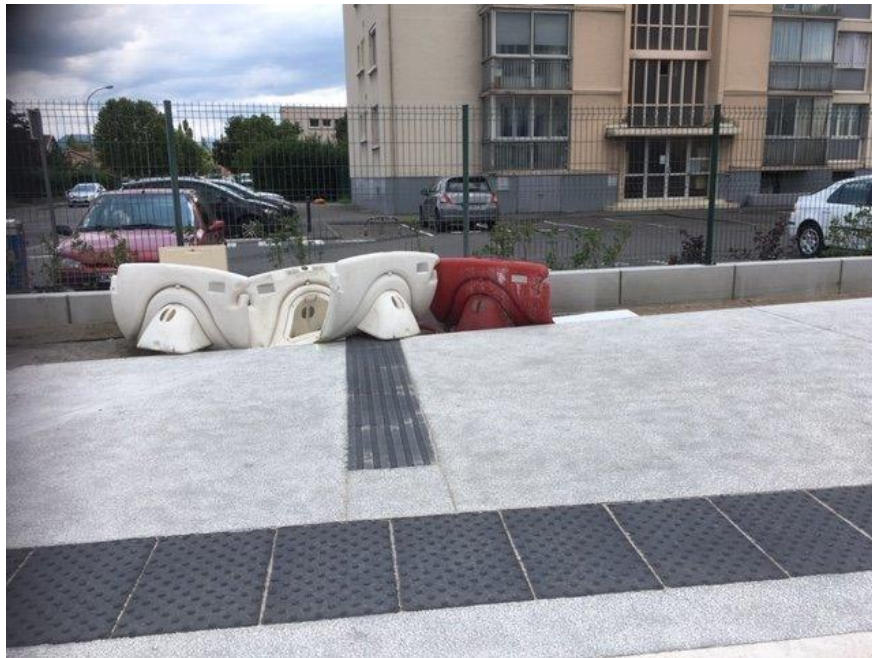
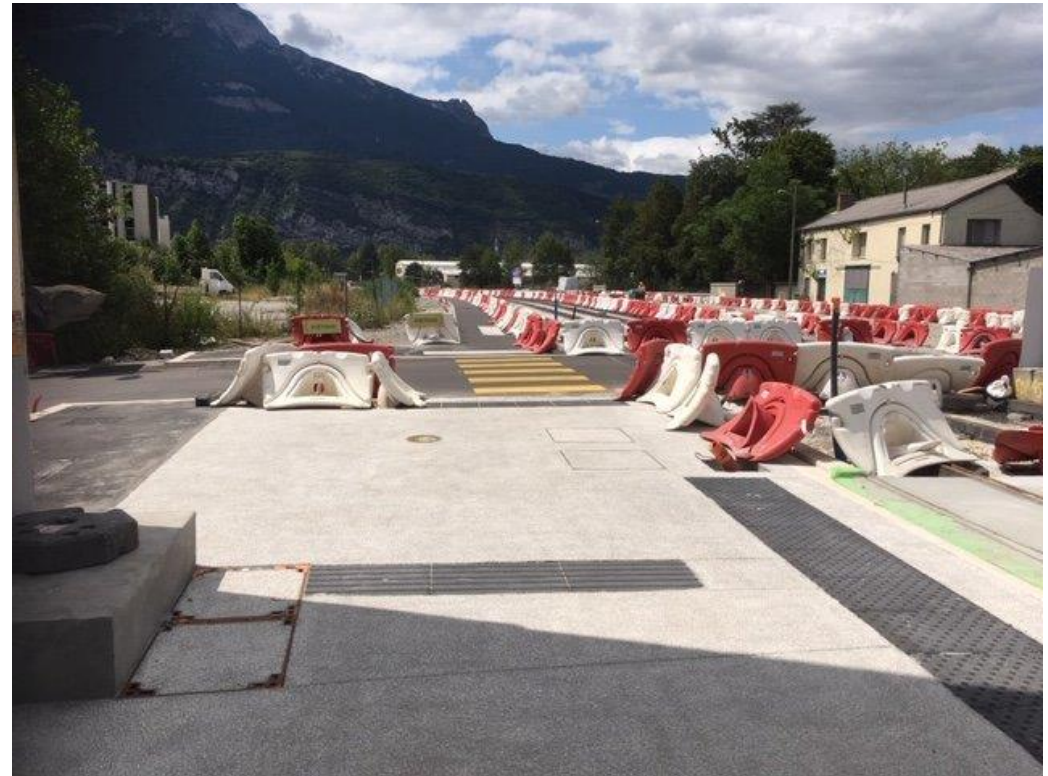
Bande de type guidage rainurée, extension du tram 2019

Le concept de rénovation du centre-ville de Grenoble a vocation à être reproduit sur d'autres villes ou bourgs. Le guidage d'interception est réalisé après la livraison de l'opération. Le principe est du guidage collé car la géométrie des carrefours est variable. Seules les traversées piétonnes équipées de feux (+ balises sonores) sont concernées. Sur les traversées sans feux, pas d'interception.

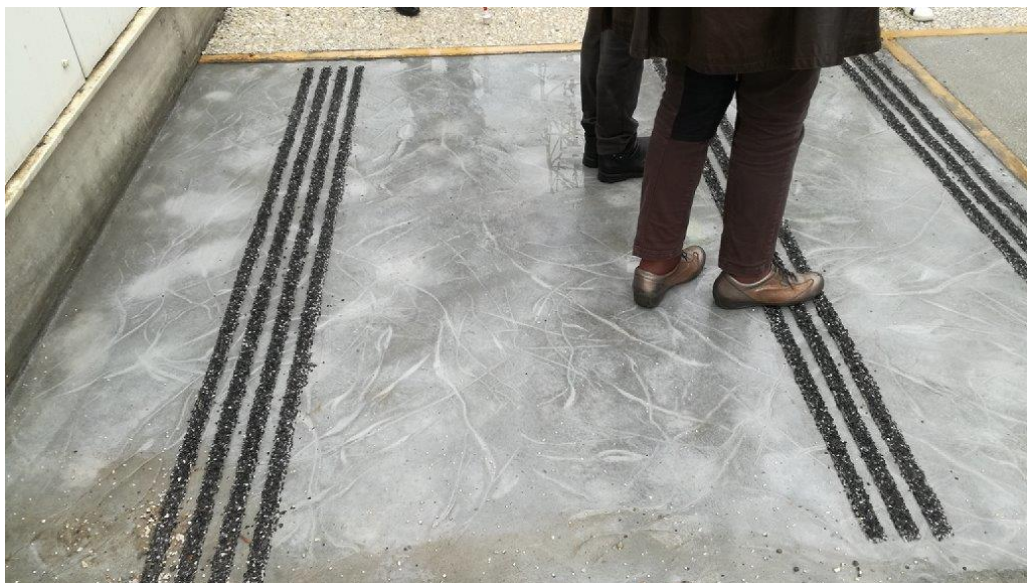
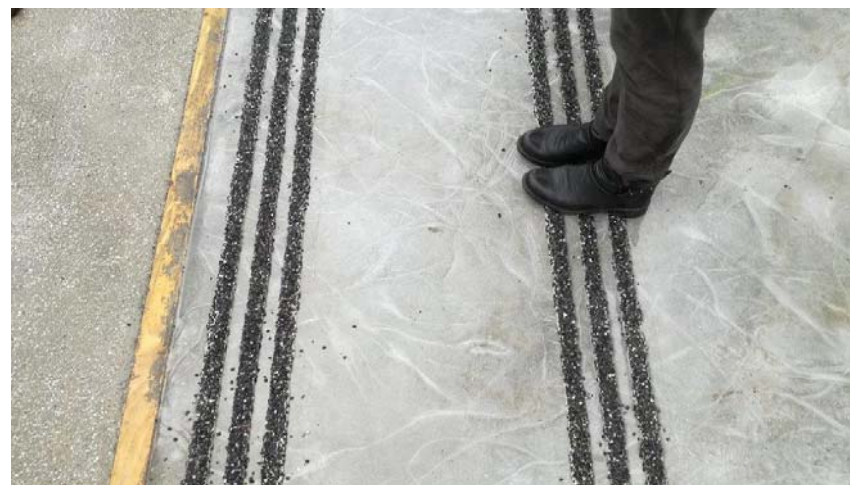
Aménagement rapporté novembre 2019

Test de bandes en résine, sur un échantillon de dallage ciment : 4 nervures ou 3 nervures. Le test montre que l'utilisateur ne repère pas la bande à 3 nervures. Plus de succès avec la bande à 4 nervures. Le test montre que l'idéal serait de doubler le guidage d'interception, mais impact esthétique important. Test à affiner avant mise en œuvre.
