Circulation des tramways en site banal

L'exemple d'Angers

décembre 2015

Rapport d'étude

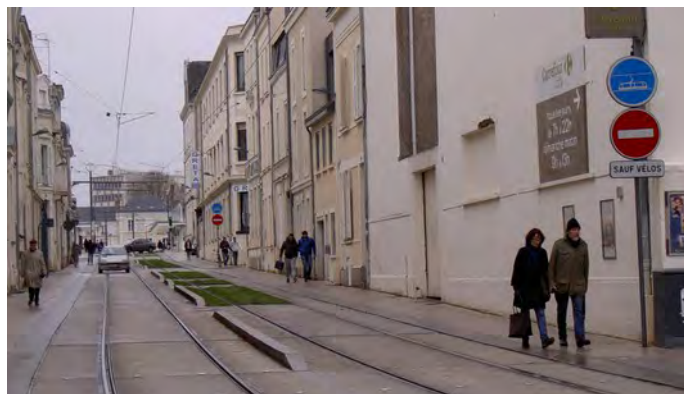
Site 1 : les piétons cheminent sur les espaces latéraux

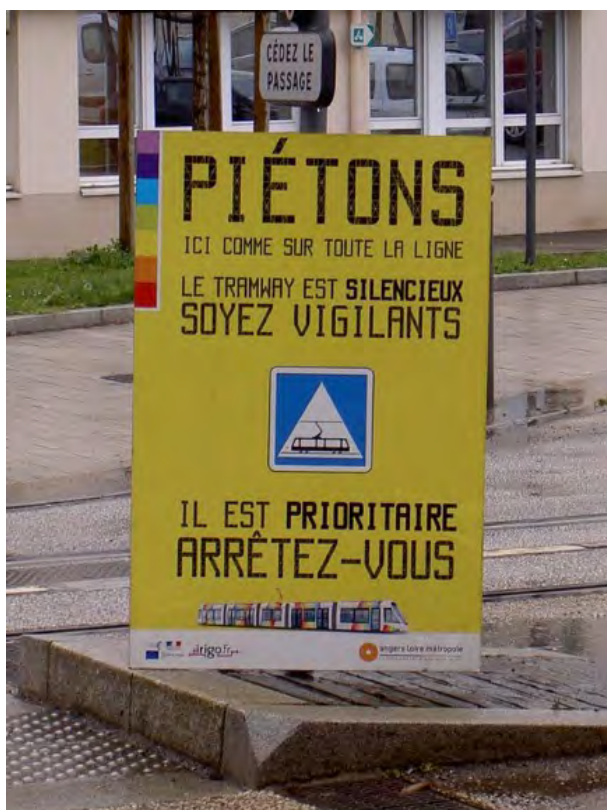
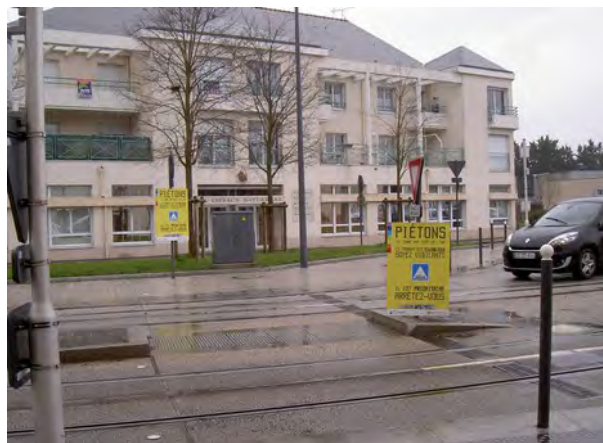
Sur les voies en site banal, il s'avère que la matérialisation par clous des traversées n'est pas optimale car les voitures ne s'arrêtent pas pour laisser passer les piétons.

Site 1 : les deux voies sont en site banal. Des panneaux appellent les piétons à la vigilance par rapport à la circulation du tram, lors de leur traversée.

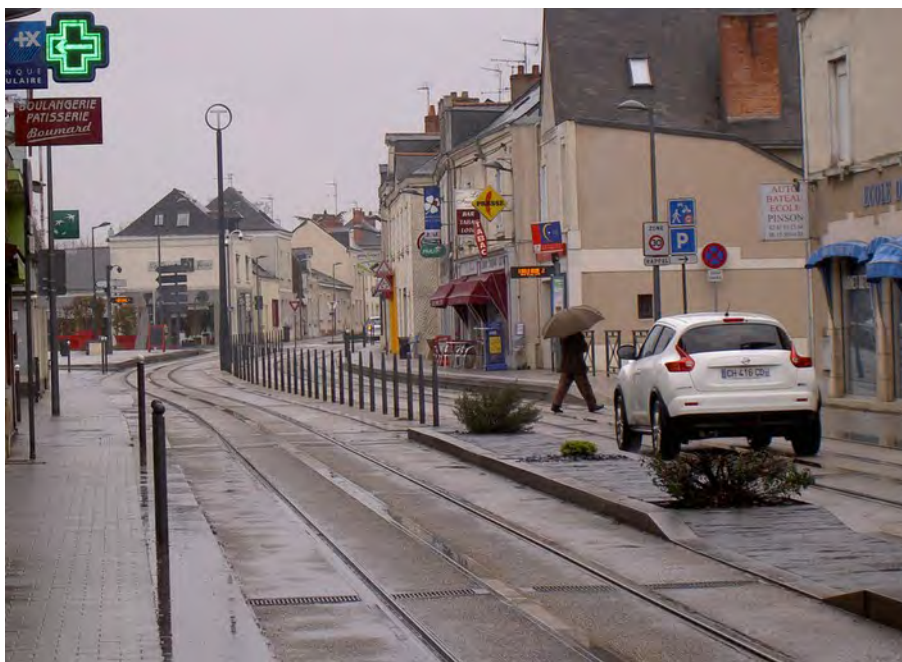
Site 1 : en centre-ville, et au niveau de la station Saint-Gilles, le séparateur est mis à niveau et remplacé par des potelets.

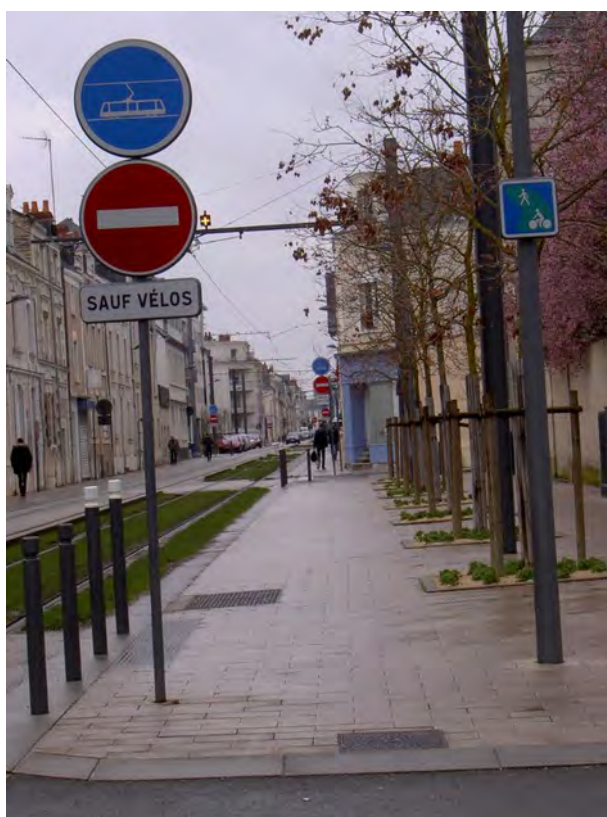
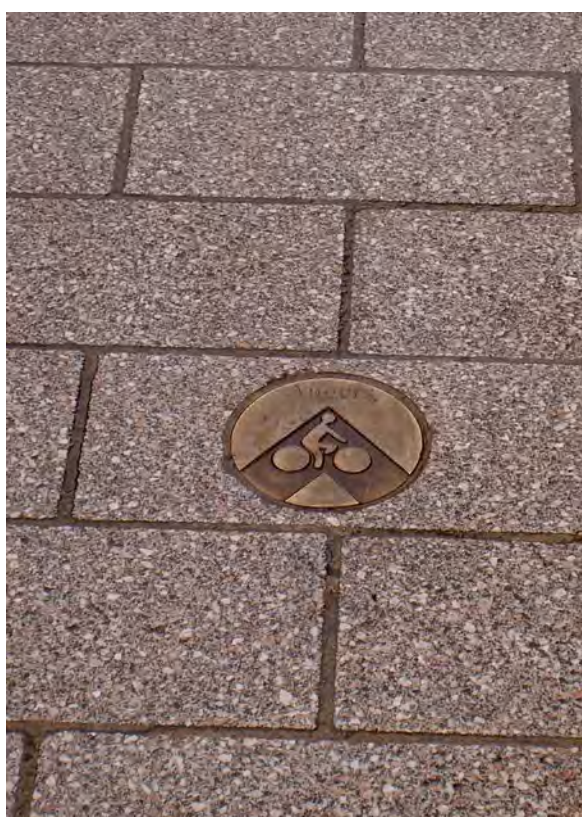
Site 3 : tronçon 3. Une section en « Voie verte » pour les vélos. Clou au sol avec pictogramme vélo.

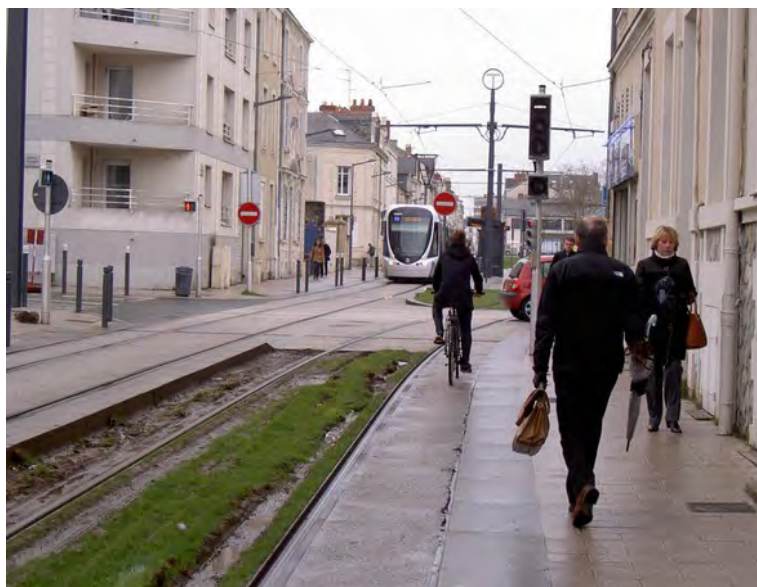
Site 3 : fin tronçon n°3 → arrivée sur tronçon n°2. Les vélos peuvent continuer sur la voie routière (à droite de la station - non visible sur la photo)

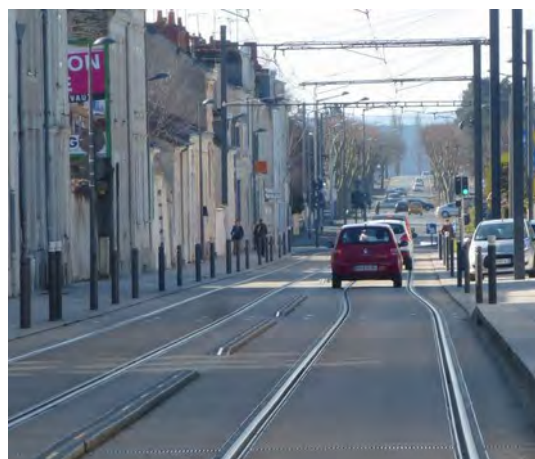
Ainsi sur le site 3, il nous a été indiqué de nombreuses chutes de piétons (plusieurs par mois, non recensées mais les piétons se plaignent aux exploitants, aux chauffeurs de tram ...). Il s'agit de piétons qui se prennent les pieds dans le séparateur lors de leur traversée. Le séparateur, étroit et sans contraste, est en effet mal perçu par les piétons.

Site 3 : séparateur étroit (20 cm)

Du coup, sur cette portion, Angers Loire Métropole a équipé les séparateurs de bandes fluo, en attendant de les surélever (car le rajout de bandes fluo ne s'avère pas suffisant).

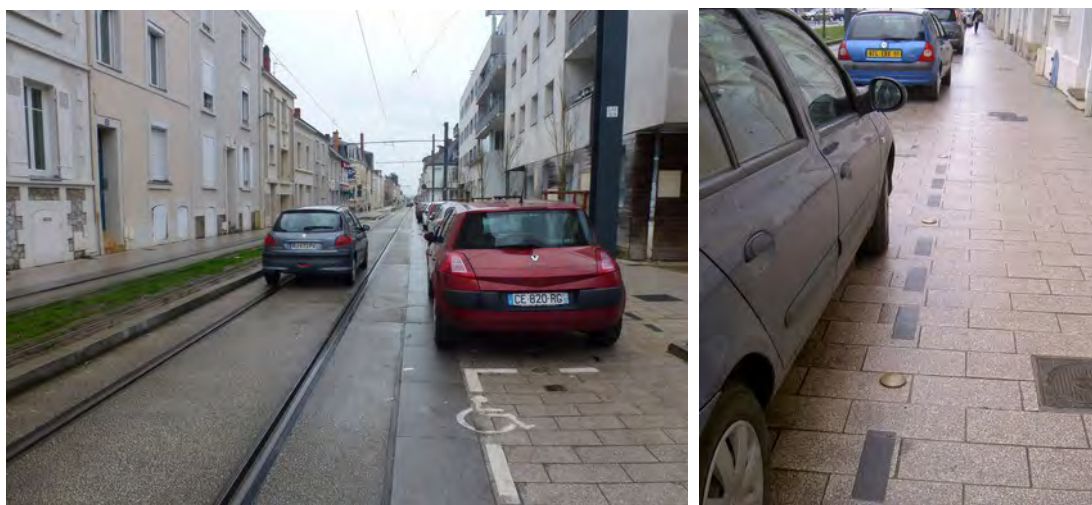
Site 3 : Stationnement longitudinal matérialisé à l'aide de clous

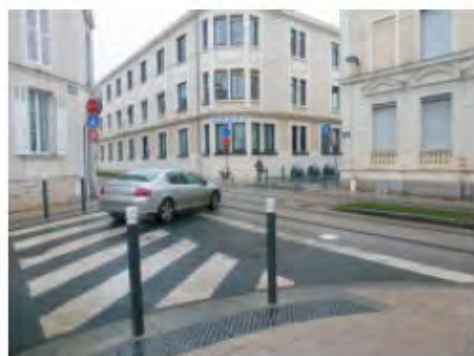
photo 6 : véhicule en traversée, présence miroir en face pour visibilité sur la voie en site banal

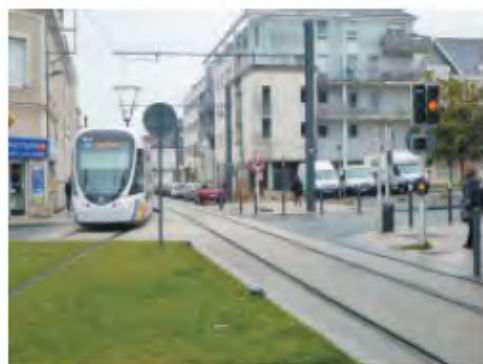
photo 16 : accès depuis rue de terre noire, distance visibilité stop

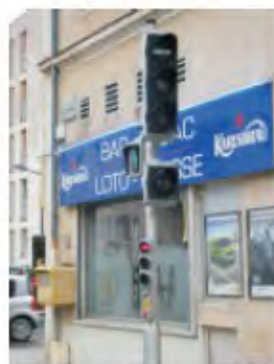
photo 17 : carrefour Létanduère/Chanzy/Evain

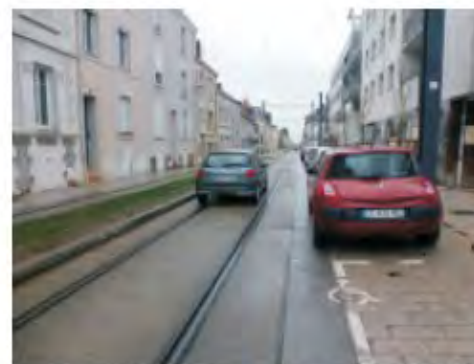
photo 18 : feu cycle au sud du carrefour Létanduère/Chanzy/Evain

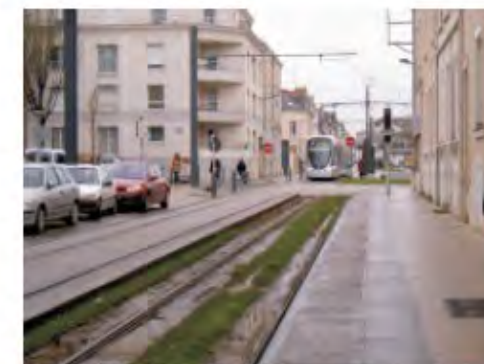
photo 19 : stationnement le long du site banal

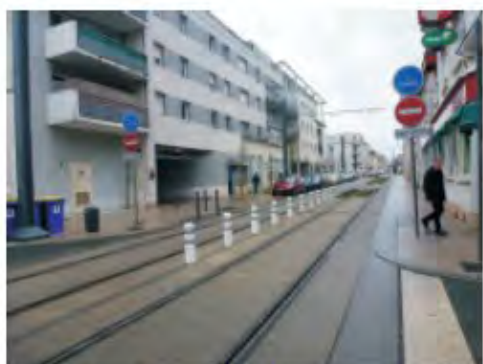
photo 20 : passage véhicule sur site propre, l'espace entre le rail droit et le trottoir est destiné aux cyclistes

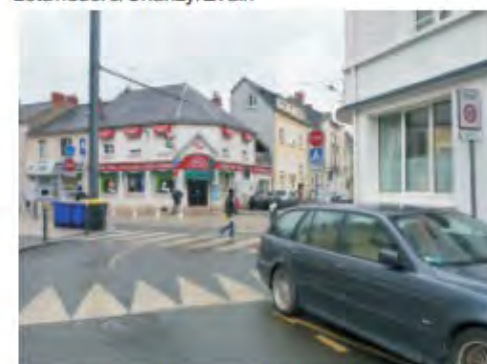
photo 21 : quilles sur carrefour Létanduère/Rousseau/Bizot

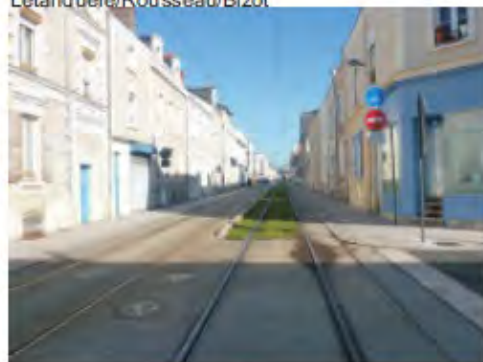
photo 24 : site propre ouvert aux cyclistes

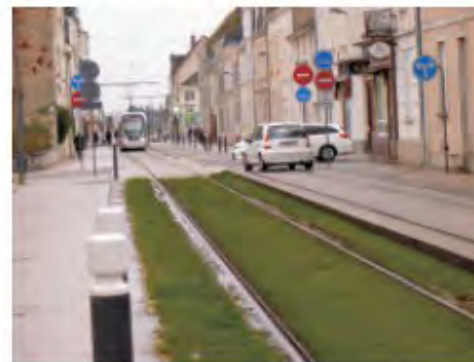
photo 26 : secteur aménagé en voie verte (circulation vélo sur trottoir)

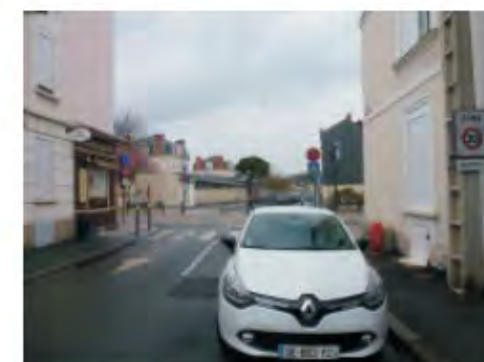
photo 27 : vue sur carrefour Létanduère/Kléber

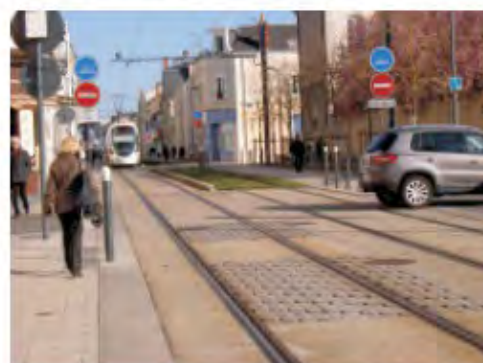
photo 28 : accès depuis rue Kléber

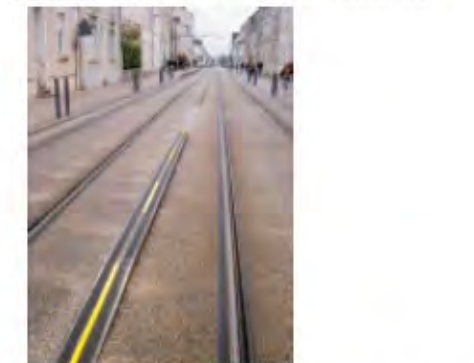
photo 30 : carrefour Létanduère/Kléber depuis le sud

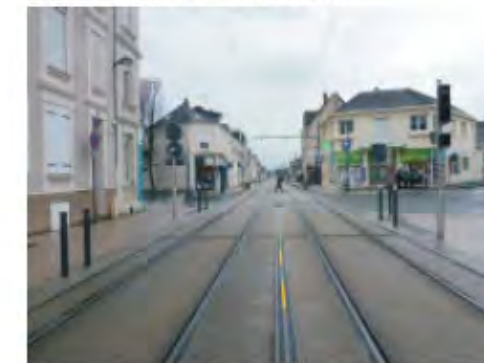
photo 31 : bande jaune fluo pour contraste séparateur

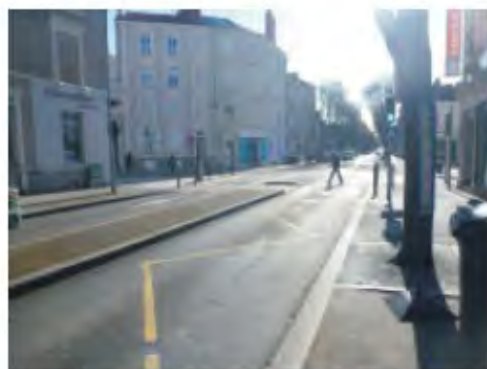
photo 32 : carrefour Létanduère/BD Strasbourg

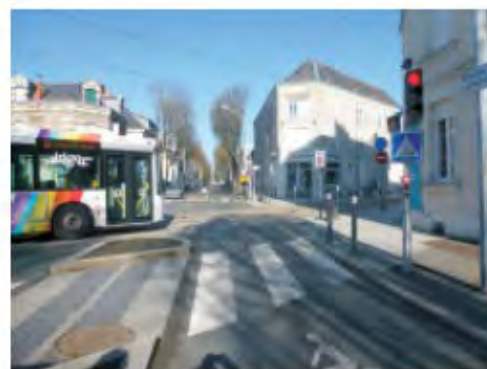
photo 33 : vue depuis Bd de Strasbourg Ouest

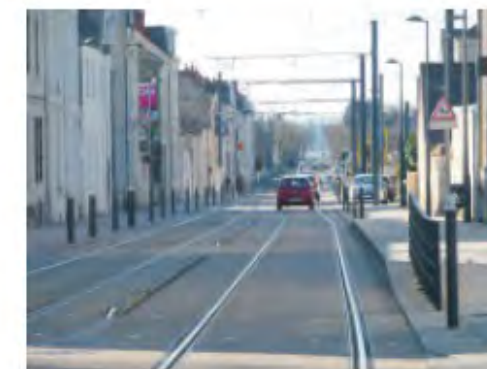
photo 35 : entrée du site banal au sud du Bd de Strasbourg

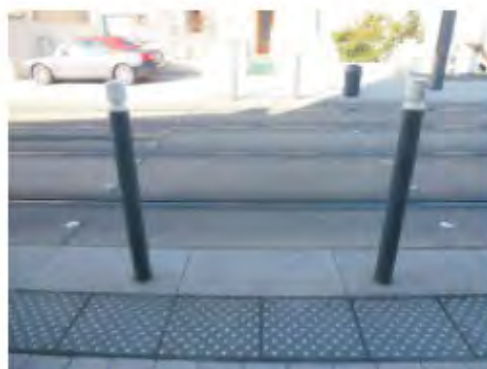
photo 36 : station Strasbourg
